TNO Bouw en Ondergrond

**TNO-rapport**

**Onderzoek naar de omstandigheden waaronder op  
15 mei 2004 brand heeft gewoed in het Catshuis te  
Den Haag**

Datum	15 juni 2005
Auteur(s)	[REDACTED]
Exemplaarnummer	
Oplage	
Aantal pagina's	12
Aantal bijlagen	
Opdrachtgever	Crawford & Company
Projectnaam	Brand Het Catshuis
Projectnummer	006.45124/01.10.01

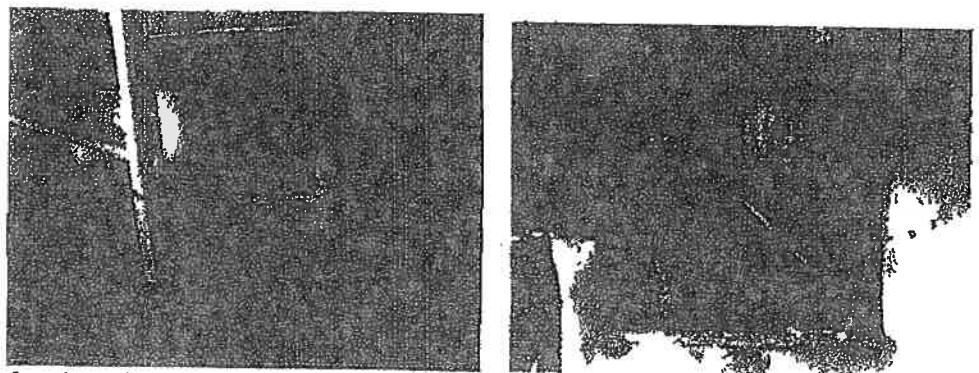
Tegen de scheidingsmuur met de Damessalon is een schoorsteen aanwezig waartegen een schouw is gebouwd en waarin een gasgestookte open haard aanwezig is. Het gasregelblok is normaliter aanwezig in een uitsparing aan de zijkant van de schouw. Op het moment van onderzoek door TNO is de haard ontkoppeld van de aardgastoevoer (deze is afgedopt) en is het gasregelblok reeds door de onderzoekers van verzekeraars gedemonteerd en veiliggesteld voor nader onderzoek.

foto 1: ontbrekend gasregelblok Herenkamer foto 2: gasregelblok Damessalon

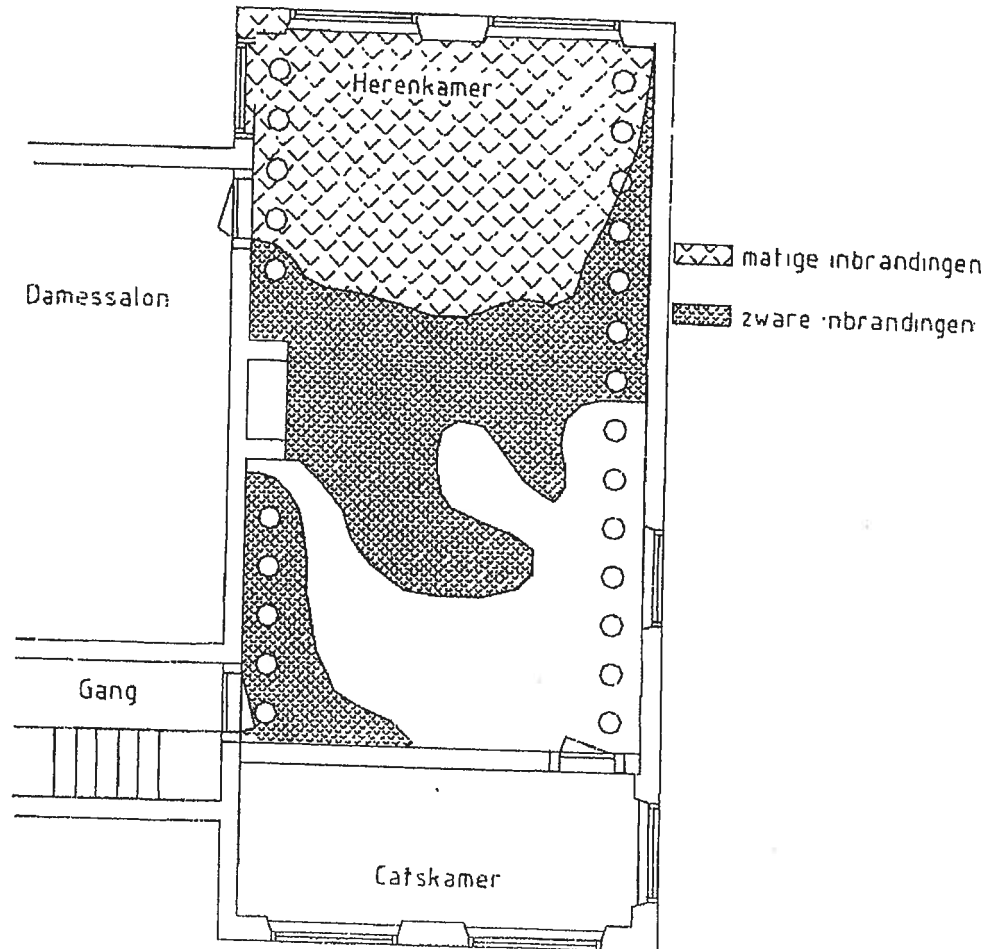
Figuur 1 Brandsporen vloer Herenkamer (westvleugel Catshuis)

Het aangetroffen algemene brandbeeld duidt op een korte maar hevige brand die zich met name heeft gemanifesteerd in de Herenkamer. In de houten parketvloer is een grillig verlopende inbrandingspoor zichtbaar wat mogelijk verklaarbaar is door op het moment van het ontstaan van de brand aanwezige plassen thinner op het vloeroppervlak. De parketvloer bestaat uit een ca. 28 mm dikke massief houten vloer. In de vloer zijn langs de lange zijden van de wanden 24 gaten aanwezig waarin ventilatorrooster aanwezig behoren te zijn. De gaten staan in verbinding met een onder de vloer aanwezig leidingsysteem van de luchtbehandeling. De luchtbehandelingapparatuur is in de kelder aanwezig. Centraal in de vloer zijn twee luiken aanwezig waaronder zich o.a. wandcontactdozen aanwezig zijn die nauwelijks door brand zijn aangetast.

De aangetroffen brandsporen in het vloerooppervlak van de Herenkamer zijn weergegeven in figuur 1.

Op het moment van onderzoek was het plafond reeds verwijderd. Blijkens de geringe brandsporen aan de dragende structuur van het plafond is de brand grotendeels beperkt gebleven tot inbranding van aan de ruimte grenzende materialen.

Van de deur naar de gang rest slechts een rand van 20 cm aan de scharnierzijde van de deur. Ook de andere deuren en houten lambrisering rond de ramen vertonen inbrandingsporen ten gevolge van vuurinwerking. De mate van inkoling in de diverse constructiematerialen duiden op een relatieve korte maar hevige brand.

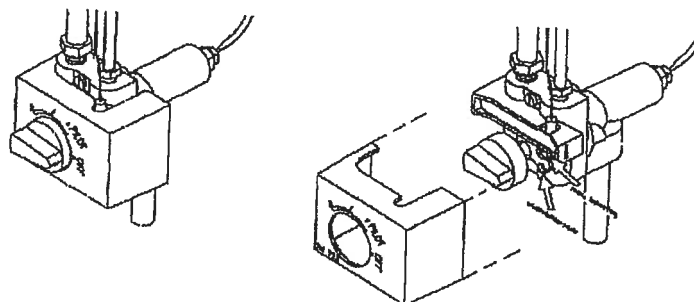
Tekening 2. Regelunit

De gasregelblokken van de Herenkamer en Damessalon zijn beiden aangetroffen in de geheel geopende stand. Dit impliceert dat bij een in werking zijnde gashaard zowel de waakvlam als de twee hoofdbranders van de open haarden zouden hebben gebrand.

Als de standen van de bedieningsknoppen de werkelijke standen zijn ten tijde van het ontstaan van de brand dan is het technisch niet mogelijk dat er alleen een waakvlam

heeft gebrand. In deze standen heeft ofwel de haard volledig gebrand of is deze volledig uitgeschakeld geweest.

De door I-TEK getrokken conclusies m.b.t. de waakvlamstand op basis van de stand van de as van de bedieningsknop van het gasregelblok van de Herenkamer zijn onjuist en technisch niet mogelijk.

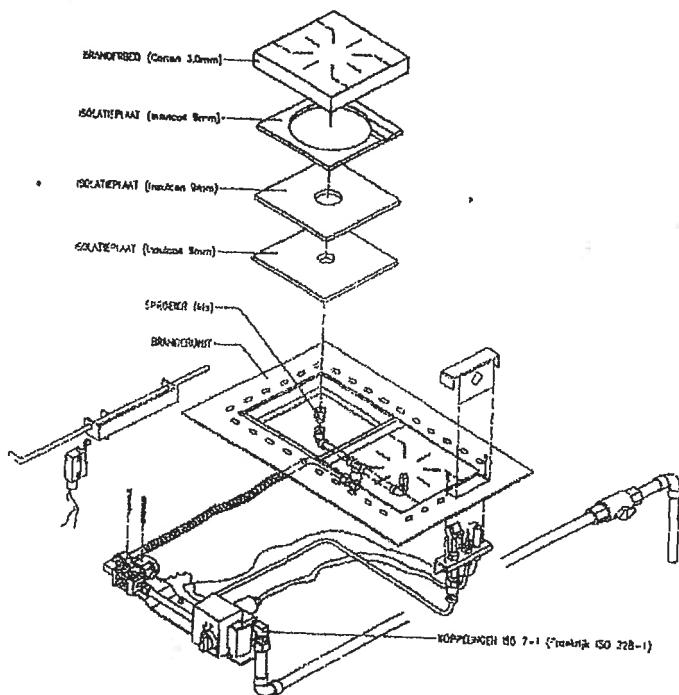
Tekening 3. Branderopbouw

Figuur 2: Boley gasvuur type A20/P
