VROM-Inspectie
Ministerie van Volkshuisvesting,
Ruimtelijke Ordening en Milieubeheer

Rapportage

Brandveiligheid van politiecellen

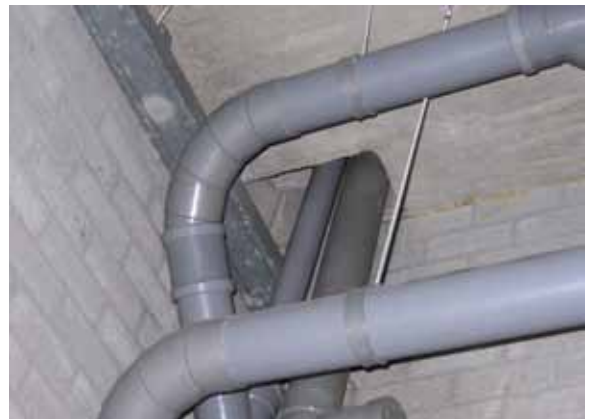
- ontbreken van brandkleppen in de ventilatiekanalen;
- onvoldoende of niet aantoonbaar brandwerende plafonds;
- kunststof ruitjes in de celdeuren;
- niet aantoonbaar brandwerend afgewerkte ventilatieopeningen in de celdeuren;
- niet brandwerend afgewerkte doorvoeren naar bij de cel behorende serviceruimten;
- brandwerende wanden niet doorgezet boven verlaagde plafonds.

Niet brandwerend afgewerkte doorvoer naar cellencomplex

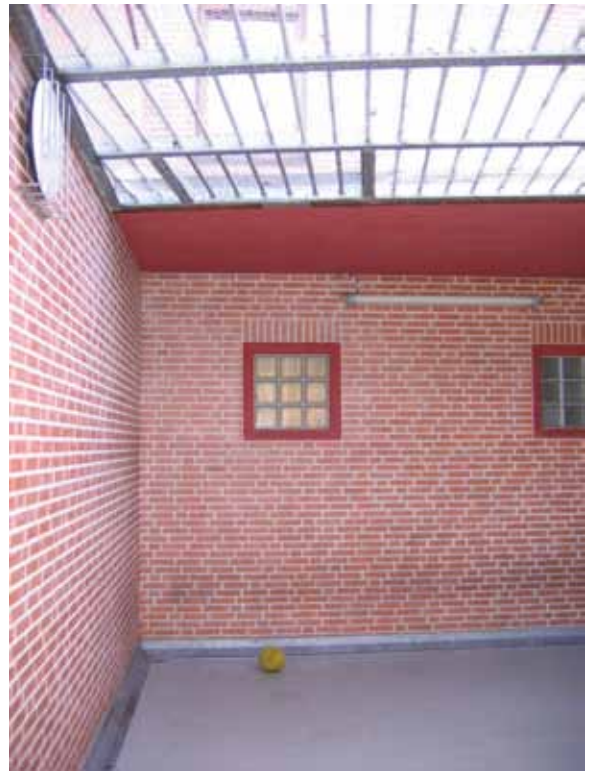
In de bureau's in Den Helder en Alkmaar leidde de tweede vluchtweg van het cellencomplex naar een op de eerste verdieping gelegen luchtplaats. Vluchten van daaruit was slechts mogelijk met behulp van de brandweer. Deze diende met een hoogwerker op het dak van de 'kooi' te komen en vervolgens via een luik (Alkmaar) of na het doorzagen van de tralies (Den Helder) te assisteren bij het (via ladders) vluchten van de arrestanten.

Luchtplaats met ontsnappingsluik
