Buisleidingenincident Heinenoord, 12 oktober 2007

Onderzoek naar de oorzaak

Datum	11 mei 2009
Status	Definitief

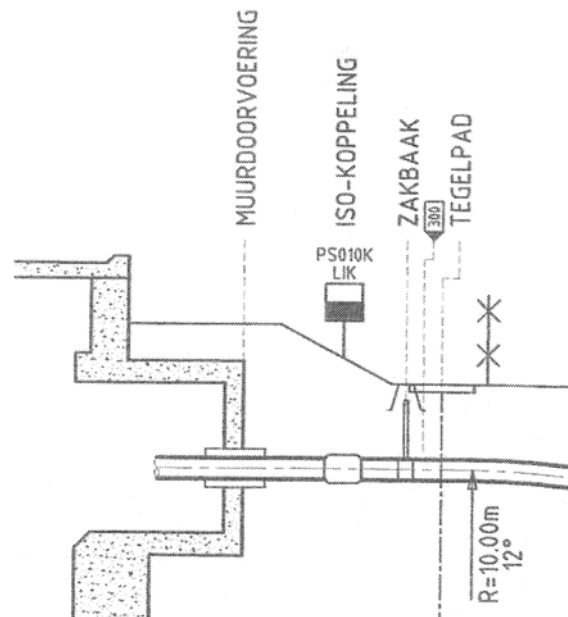
Figuur 2-1 Dwarsdoorsnede van de doorvoering van een buisleiding vanuit de tunnel naar de ligging in het vrije veld (ref. 1.h)

De overgang van de "vrije" ligging van de buisleidingen, die in de tunnel op rekken liggen, naar de "vaste" ligging in een zandbed vindt plaats in de wand van een zogenaamd tunnelgebouw waarbij de buisleidingen door een muurdoorvoering (voetnoot 1) worden geleid. Zie de schematische weergave in figuur 2-1.

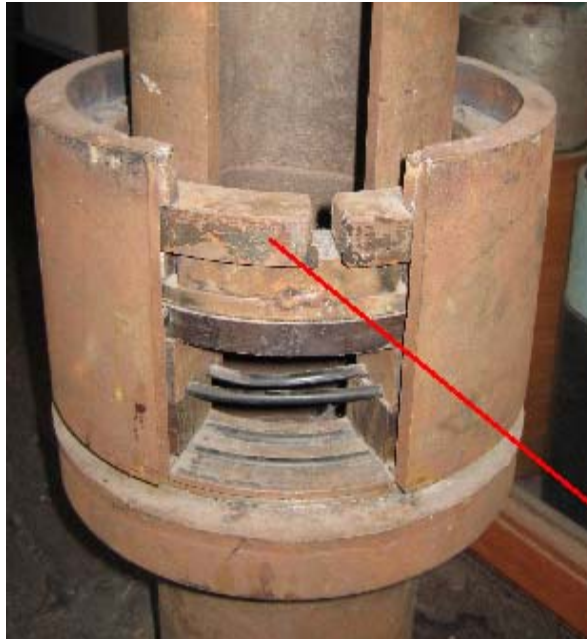
Foto 5-1 Opengewerkt model van een KB-koppelstuk (eigendom: Shell, ref. 1-d)

Het koppelstuk, dat bij het incident lekkage bleek te vertonen, is na het incident uitgenomen en in opdracht van Air Liquide materiaaltechnisch onderzocht door TNO Eindhoven (ref. 1-e). Het resultaat van dit onderzoek is niet eenduidig. TNO heeft vastgesteld dat er in de giethars haarscheurtjes aanwezig zijn en dat één van de isolatieringen speling vertoont.

TNO redeneert dat deze 'gebreken' kunnen verklaren dat het koppelstuk lek is geraakt.

De VROM-Inspectie heeft, ter verificatie van deze analyse van TNO, een gesprek gehad met de fabrikant van het koppelstuk, de firma Braunstahl te Kehl (D)(ref. 2-j). Braunstahl stelt dat de scheurtjes in de hars en de speling in een van de ringen een eventuele lekkage van een koppelstuk niet kunnen verklaren. De giethars heeft immers, aldus Braunstahl, géén functie ten aanzien de gasdichtheid. De hars dient uitsluitend voor het beschermen van het KB-koppelstuk tegen de mogelijke indringing van vocht. Ook de speling in één van de isolatieringen is, aldus Braunstahl, verklaarbaar omdat deze ring in het geheel van de constructie geen afdichtende functie heeft; daar zijn de andere aanwezige (twee) ringen voor.

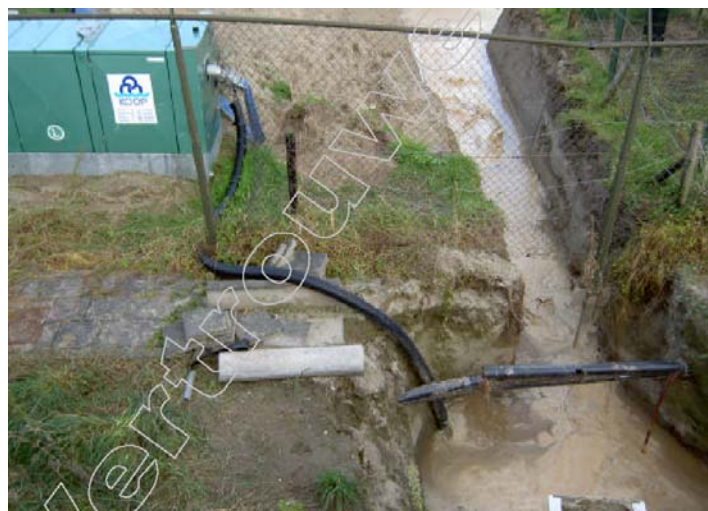
Foto 5-5 Pompset, geplaatst bovenop liggende leidingen (ref. 1-r)

De VROM-Inspectie heeft tevens verkend of op andere wijzen de liggende leidingen bovenmatig kunnen zijn belast. Daarbij is gebleken dat er ten behoeve van de aanleg van de kerosineleiding een pompset (container met pomp inclusief toebehoren) is geplaatst nabij de incidentlocatie. Zie foto 5-5. De pompset is, in strijd met de voorschriften van de Stichting (zie bijlage 4, voorschrift 4.6.5) geplaatst bovenop de liggende leidingen.

De VROM-Inspectie concludeert dat de werkzaamheden die samenhangen met de aanleg van de nieuwe kerosineleiding weliswaar niet volgens de voorschriften zijn uitgevoerd maar dat het zware werkverkeer en de drainagepomp bovenop de leidingen onder normale omstandigheden niet kunnen hebben bijgedragen aan het lekken van de waterstofleiding.

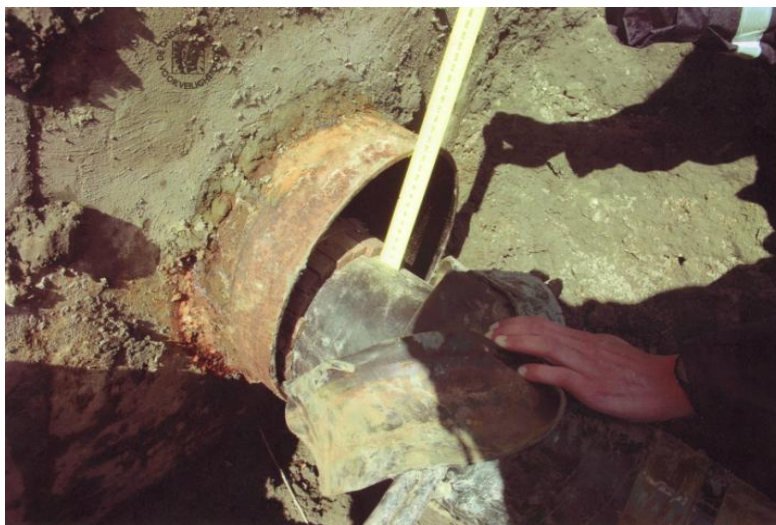
Foto 5-6 Doorvoering in het eindgebouw Zuid (buitenzijde) van de H2-leiding onmiddellijk na het incident (ref. 1.r)

Direct nadat het incident onder controle was gebracht zijn de leidingen van ethyleenoxide en waterstof vrijgegraven om de staat van die leidingen te kunnen vaststellen. Daarbij is gebleken dat beide leidingen fors waren verzakt. Voor de waterstofleiding is bovendien vastgesteld dat ze "klem lag" tegen de onderkant van de doorvoering. Zie foto 5-6 van de waterstofleiding (ref. 1.r) en foto 5-7 van (vooraan) de ethyleenoxideleiding en daarachter) de waterstofleiding (ref. 1.r). De Stichting heeft bovendien gerapporteerd dat na het vrijgraven van de waterstofleiding en na het loskoppelen van de isolatiekoppeling bleek dat de leiding onder lichte spanning lag (ref. 1.t).

Toelichting: Met de duimstok kon worden vastgesteld dat de "speling" onderin de doorvoering ontbreekt.

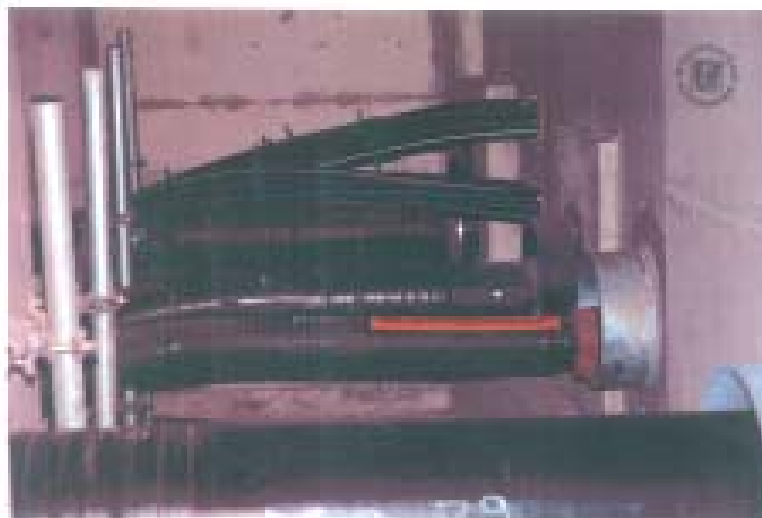
Foto 5-7 Doorvoering in het eindgebouw Zuid (binnenzijde) van de leidingen voor achtereenvolgens kerosine, ethyleenoxide (met rode band) en waterstof, onmiddellijk na het incident (ref. 1.r)

De zakkingen ter hoogte van de incidentlocatie kunnen ook op een andere manier worden bepaald. De leidingen verdwijnen hier immers vanuit de grond middels "doorvoeringen" in het tunnelgebouw alwaar de loop van de leidingen voor inspecties zichtbaar is. Zie figuur 5-2 (ref. 1.g) en foto 5-7 (ref. 1-r).

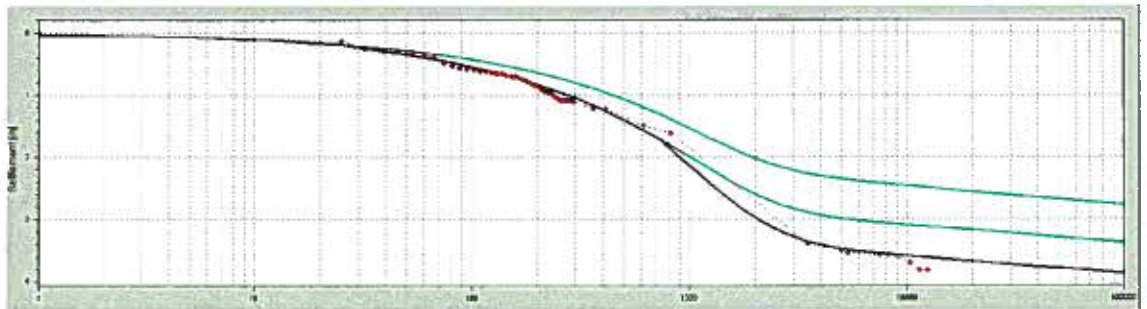
Figuur 5.1 Resultaat 'zetbaak-fit' zetbaak 55

De beschouwde zetbaakgegevens vertonen allemaal een opvallende extra zetting omstreeks 1997. Het vermoeden bestaat dat dit wordt veroorzaakt door een verstoring van de metingen.

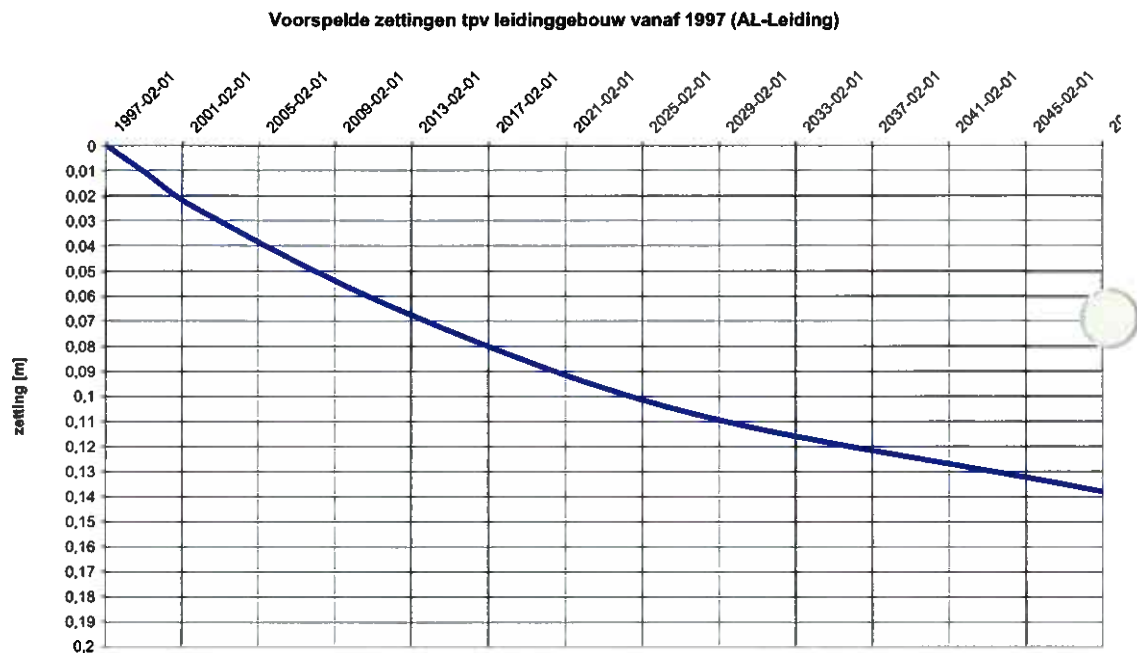
**Figuur 5.3** zetting ter plaatsen van 6" AL-leiding**Zetting ter plaatse van 4" Shell-leiding**

Deze leiding is aangelegd in februari 1997. Aan de hand van het berekende zettingsverloop (zie figuur 5.2) is de zetting vastgesteld vanaf moment van aanleg (zie figuur 5.3).

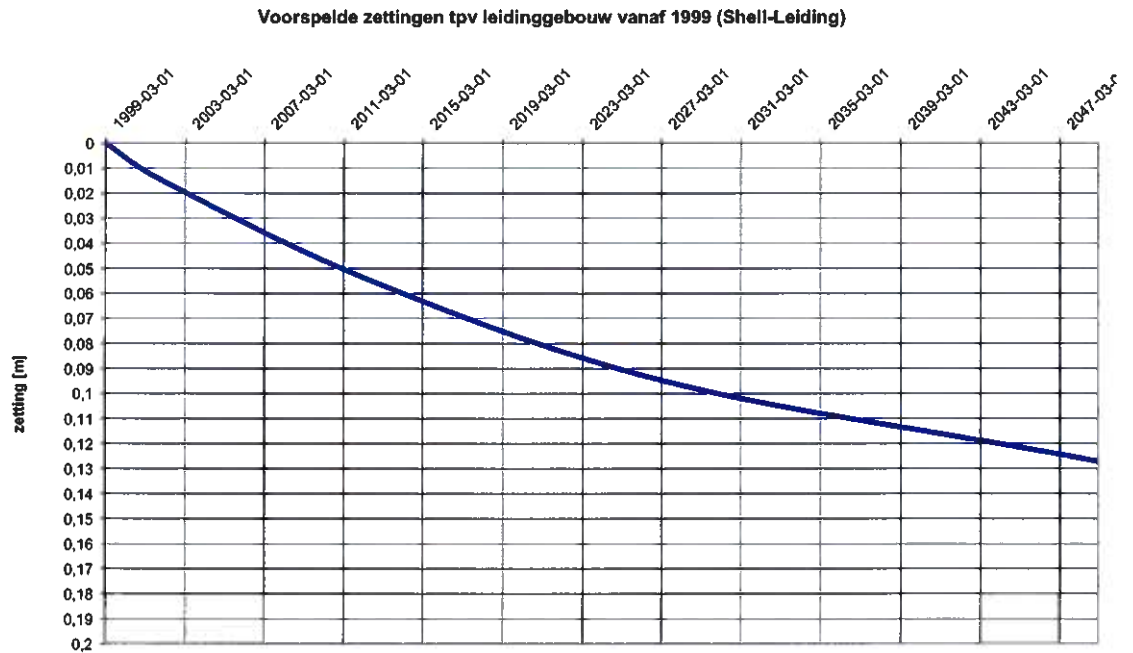
Figuur 5.4 Zetting ter plaatse van 4" Shell-leiding

Deze leiding is aangelegd in het voorjaar van 1999. Aan de hand van het berekende zettingsverloop (zie figuur 5.2) is de zetting vastgesteld vanaf moment van aanleg van deze leiding (zie figuur 5.4).

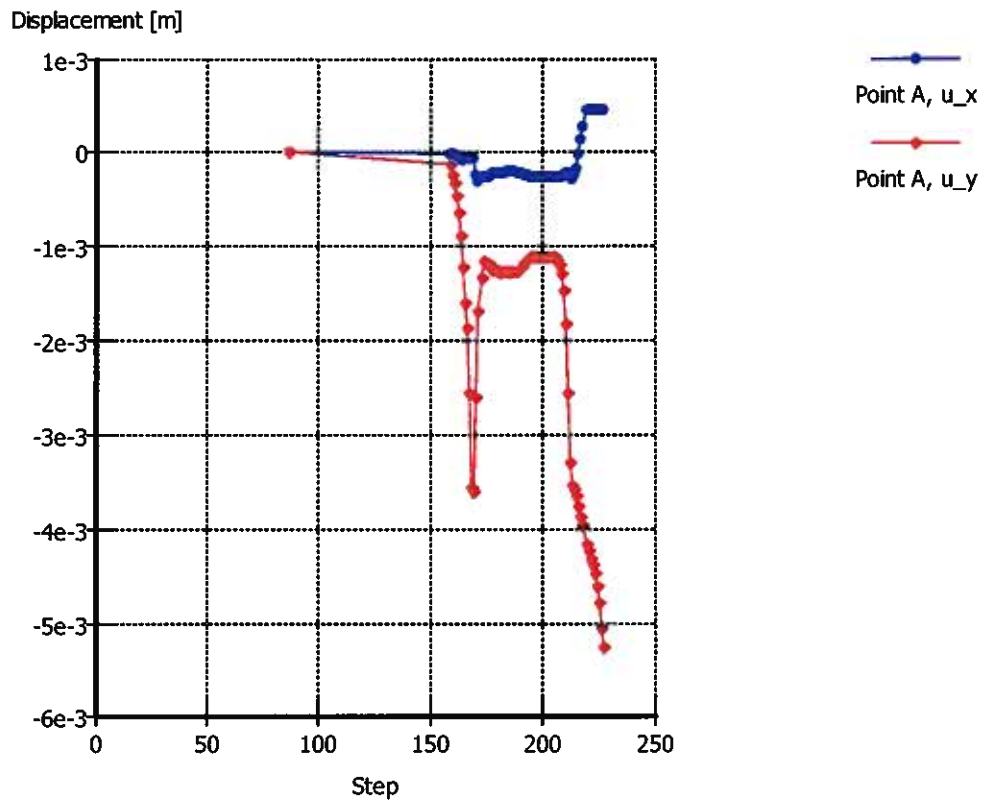
Figuur 5.11 Verplaatsing punt A, 1.8 m uit hart DVD leiding (locatie 4" Shell-leiding)

- Verticaal: zakking van 3,5 mm na ontgraven sleuf
- Horizontaal: 0,2 mm richting sleuf

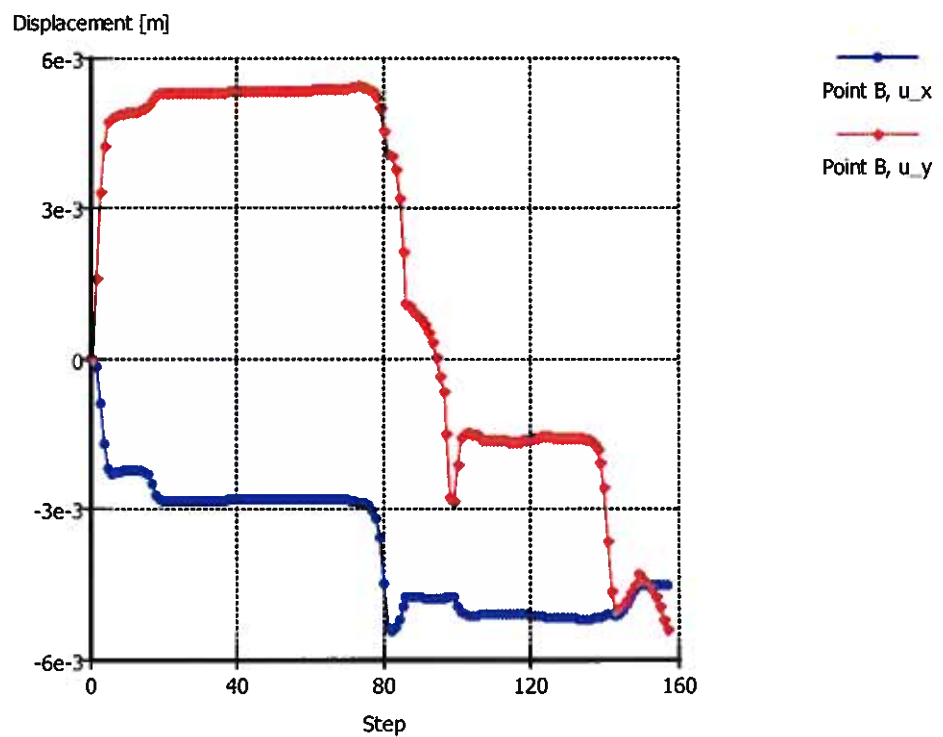
Figuur 5.12 Verplaatsing punt B, 2.5 m uit hart DVD leiding (locatie 6" AL-leiding)

- verticaal: zakking van 5 mm
- horizontaal: 5 mm richting sleuf

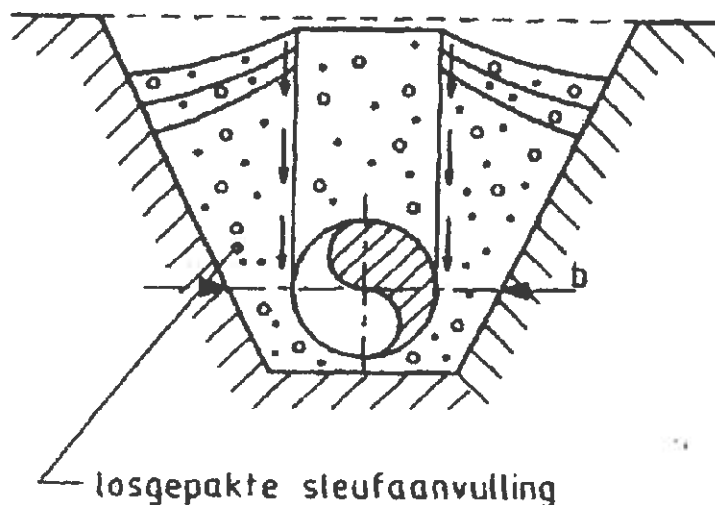
Figuur 6.1 Tijdelijk extra grondbelasting door inklinken sleufaanvullingen

Na het aanvullen van de sleuf zal de sleufaanvulling naast de leiding meer inklinken dan de sleufaanvulling boven de leiding. Als gevolg hiervan zal tussen leiding en sleufaanvulling tijdelijk een relatieve verplaatsing optreden. Het gevolg hiervan is dat de grondbelasting op de leiding in een periode direct na aanleg van de leiding tijdelijk groter zal zijn dan de neutrale grondbelasting (zie figuur 6.1). De grondbelasting kan echter niet groter worden dan de passieve grondbelasting.

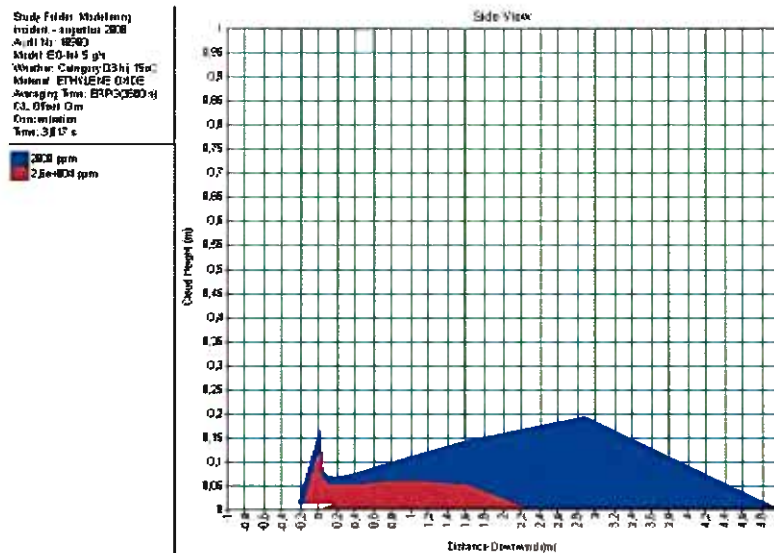
De bronsterkte in kg/s welke voor het vrijkomende ethyleenoxide is afgeleid, is vanwege het verschil in molmassa veel hoger dan voor waterstof. De bronsterkte in liter/s is in beide gevallen vergelijkbaar (enkele liter/s).

Figuur 2: Zijaanzicht bij uitstroming van 5 gram ethyleenoxide per seconde (gatgrootte 0,5 mm). Binnen het rode gebied liggen de concentraties binnen de explosiegrenzen en is ontsteking mogelijk. Binnen het blauwe gebied is de concentratie hoger dan 10% LEL.

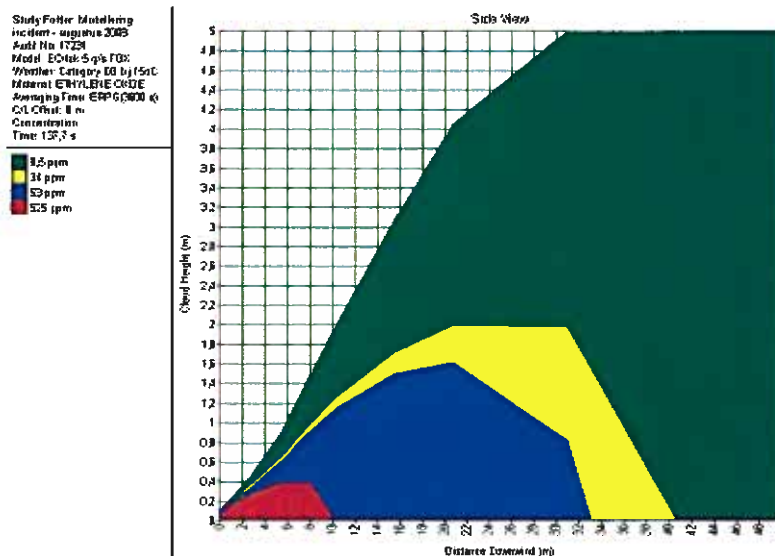
Nadat het zou zijn ontstoken, zou een duidelijke vlam zichtbaar moeten zijn geweest. Getuigen hebben echter een nauwelijks zichtbare brand gerapporteerd, hetgeen meer in de richting wijst van waterstof (onzichtbare vlam).

Figuur 3: Zijaanzicht bij uitstroming van 5 gram ethyleenoxide per seconde, waarbij geen ontsteking heeft plaatsgevonden. Binnen het rode en blauwe gebied zijn de concentraties hoger dan de levensbedreigende waarde en de alarmeringsgrenswaarde. Binnen het gele en groene gebied worden respectievelijk de geurdrempel en de wettelijke grenswaarde overschreden.
