# Definitieve reparatie van de reducers HFR

Project Reparatie Plan

Referentienr: NRG-25183/09.95270

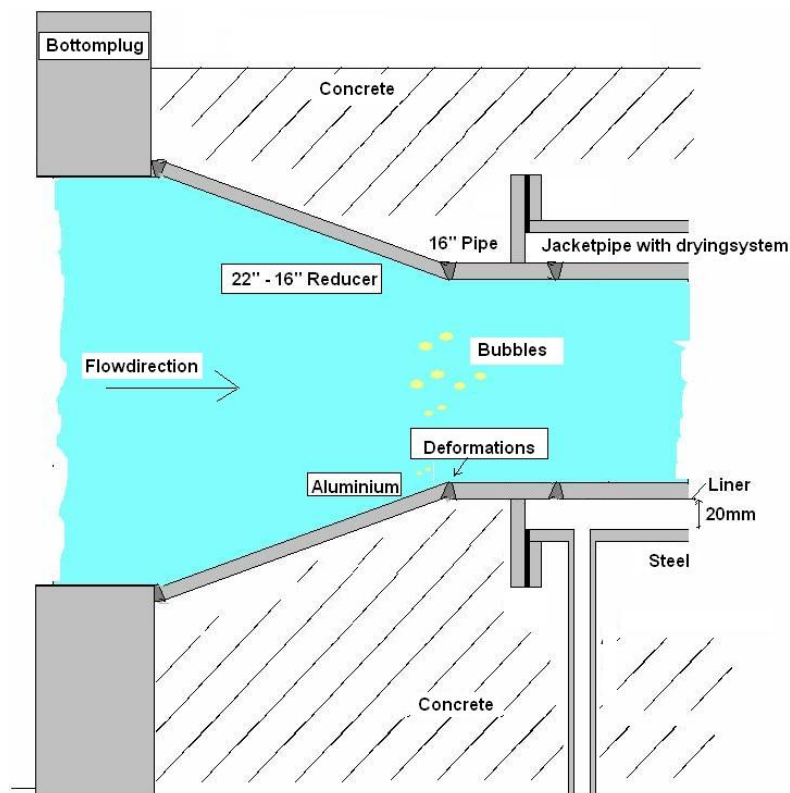
Tijdens de in-service inspectie van de Hoge Flux Reactor (HFR) in augustus 2008 is in de noord reducer van de primaire koelwaterleiding van de HFR een gasbellenspoor waargenomen. De locatie van optreden bevindt zich in de buurt van de las van de reducer en in de nabijheid van de flens van het manteldroogsysteem. Het was reeds bekend dat er wanddikteafname en vervormingen aan de reducers plaatsgevonden hadden, maar tijdens de inspectie van augustus 2008 is voor het eerst waargenomen dat er een gasbellensspoor naar de binnenzijde van de reducer migreert. Conclusie is dat er sprake zou kunnen zijn van een gaatje in het primaire koelwatersysteem waardoor het niet uit te sluiten is dat er koelwater vanuit het gesloten systeem in de reactorhal van de HFR installatie terecht zou kunnen komen. Na de waarneming van het bellenspoor heeft NRG besloten de reactor niet op te starten voor de geplande cyclus in september 2008 om nader onderzoek uit te voeren naar omvang, oorzaak en de consequenties van de vervormingen aan de reducers. Na het nemen van aanvullende maatregelen is de reactor in februari 2009 weer in bedrijf genomen. Tot op heden heeft geen waterlekkage plaatsgevonden.

*Situatieschets bellenspoor noord reducer*

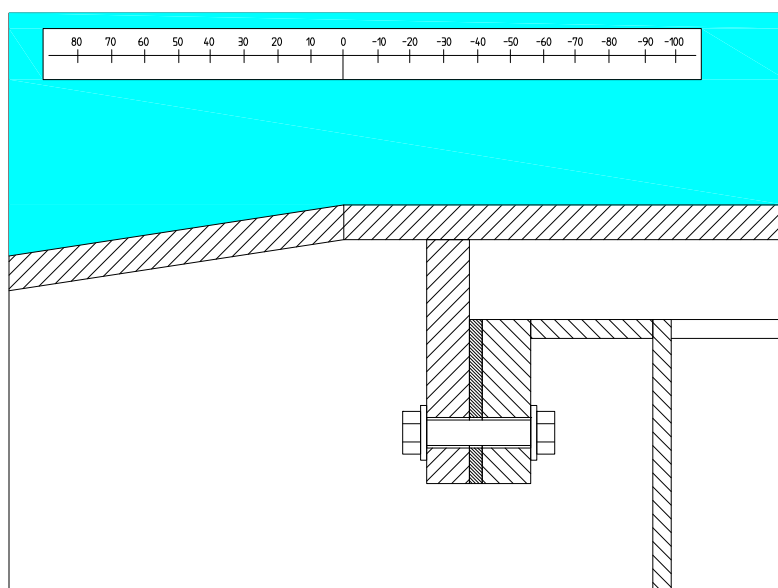
De aanwezigheid van het gasbellensspoor in de reducer is opgemerkt tijdens de onderhoudsstop in augustus 2008. Inspecties hebben aangetoond dat er mogelijk een gaatje aanwezig is in de deformatie in de noord reducer in de nabijheid van de flens van het manteldroogsysteem. Daarnaast is een beperkt aantal deformaties waargenomen in de reducer (gericht naar de binnenzijde van de reducer) en er heeft zich een afname van de wanddikte voorgedaan. Ten gevolge van de deformaties is lokaal de flensaansluiting van het manteldroogsysteem losgekomen van de reducerwand. Het gasbellensspoor is waargenomen aan de binnenkant van de noord reducer ter plaatse van de onderzijde van de reducer.

*Situatieschets noord reducer oorspronkelijk*

*Situatieschets noord reducer huidig*

Met grote waarschijnlijkheid ontwikkelt de gasvorming zich aan de buitenzijde van de reducer ten gevolge van corrosieve processen, maar door inkapseling door corrosiemateriaal ontsnapt het gas via een mogelijk gaatje naar de binnenzijde van de reducer in het primaire koelwatercircuit.

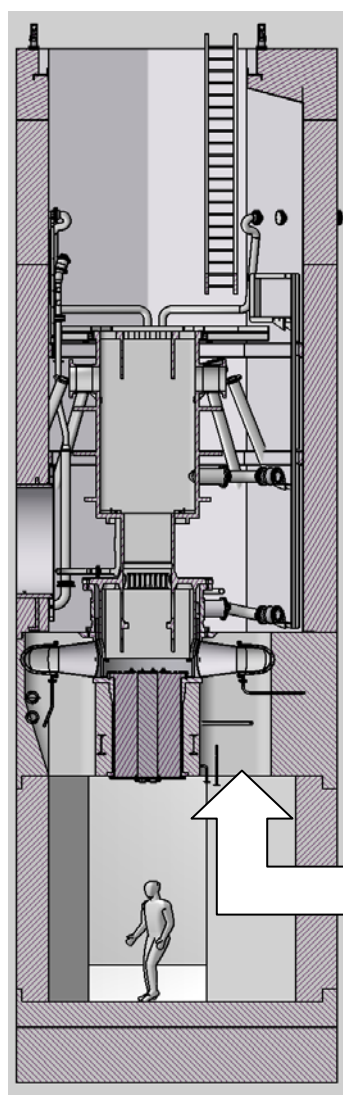
*Reparatie volgens methode  
“betonroute”*

Herstel van de reducers zal vanaf de buitenzijde uitgevoerd worden (betonroute) door het weghalen van omringend beton. Als de reducers vrij gemaakt zijn kan, na inspectie en vrijgave, reparatie of vervanging plaatsvinden.

Beton verwijderen,  
na herstel reducers  
beton aanbrengen
