**Rapport**  
**Lekkageproblematiek**  
**Detentiecentrum te Alphen aan den Rijn**  
Opdrachtnr: 09-B-0590.3      Ref.: PWM/EVW

**Project** : Detentiecentrum te Alphen aan den Rijn

**Datum rapportage** : 2010.01.27

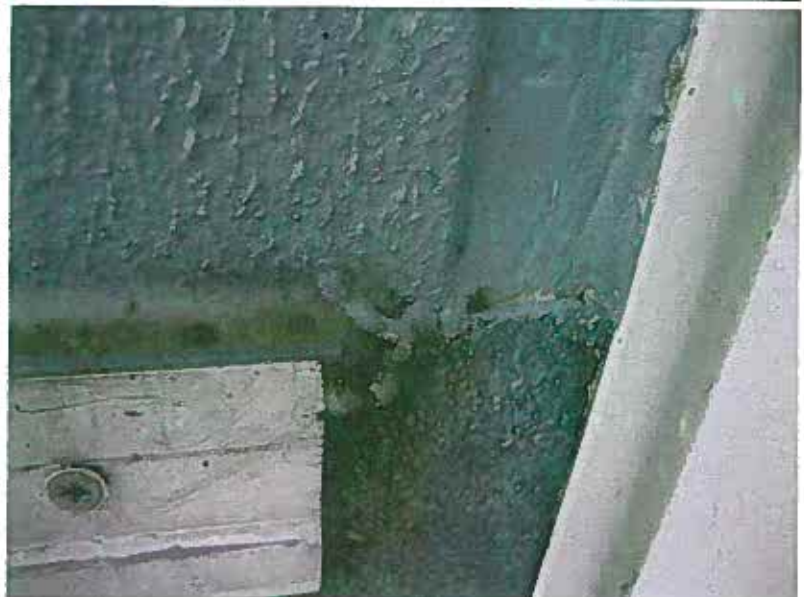
**Foto 3**  
De opstandafwerking  
(knelstrip) sluit onvoldoende  
aan tegen de opstand.

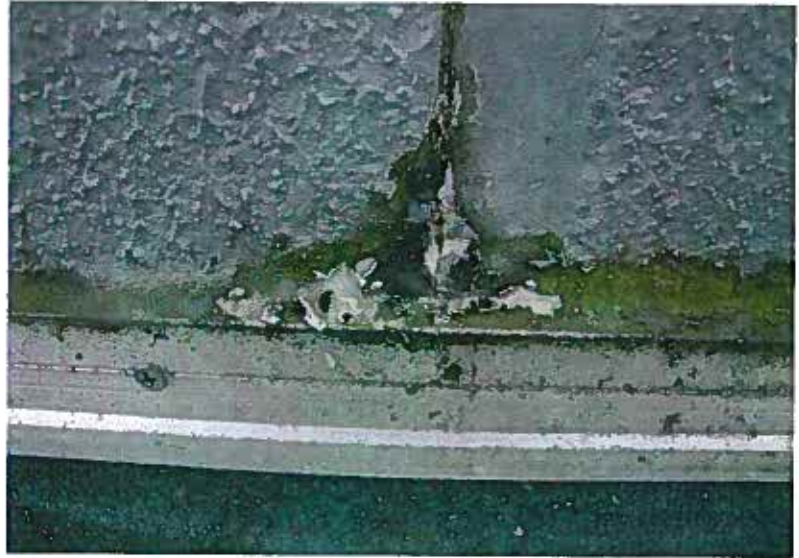
**Foto 4**

De afdichting is structureel gescheurd of onthecht van de betonnen gevelelementen. Door deze scheurvorming is inwatering mogelijk in de stuiknaadafwerking en achter de knelstrippen en de randstroken. Geïnfiltreerd water kan zich in de spouw van de gevelelementen verplaatsen naar een lager gelegen verdiepingsvloer. Het is niet bekend of achter deze harde afdichting nog een tweede (flexibele) afdichting aanwezig is. Inwatering zou hierdoor worden beperkt maar niet uitgesloten.

Scheurvorming in de  
stuiknaadafwerking van de  
gevelelementen en aantasting  
kitvoeg.

De tijdens de dakinspectie geconstateerde gebreken aan de stuiknaadafwerking van de prefab betonnen gevelelementen hebben hoogstwaarschijnlijk geen relatie met de lekkages in de natte celgedeelten maar moeten wel op korte termijn worden hersteld om verdere inwatering en gevolgschade te voorkomen.

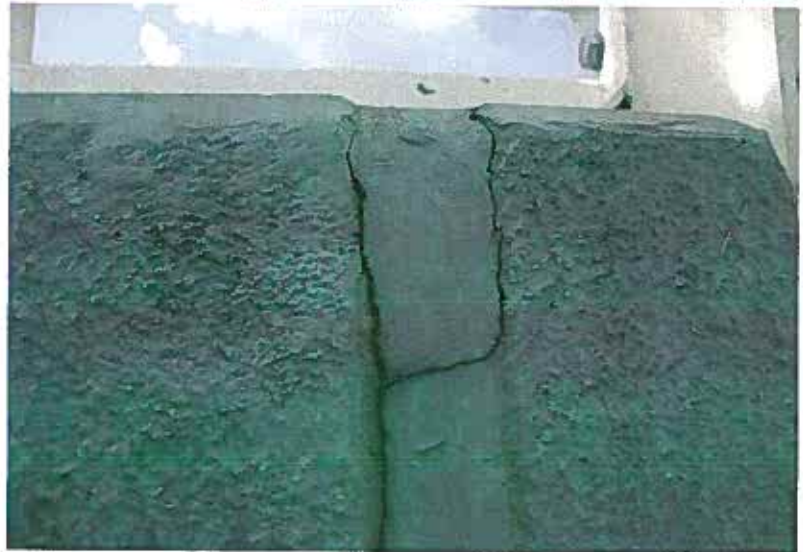
**Foto 5**

De scheurvorming in de  
stuiknaadafwerking is  
structureel.

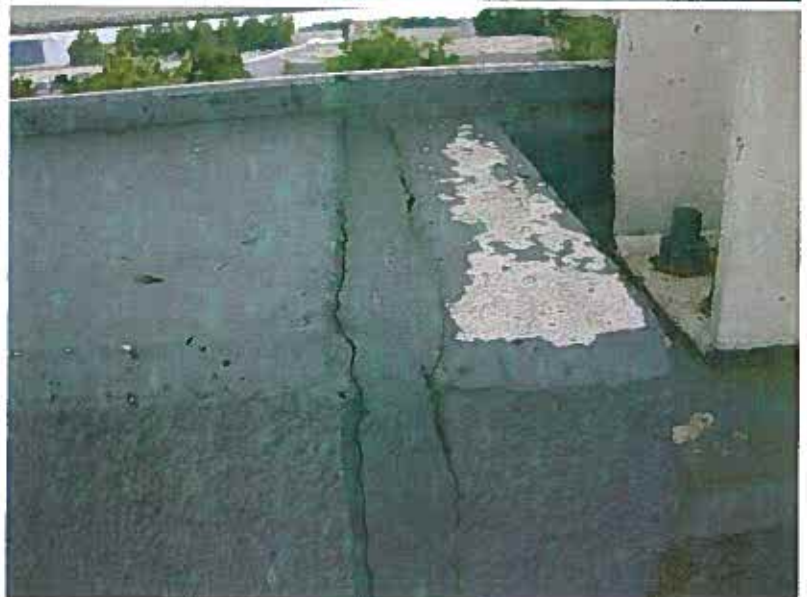
**Foto 6**

De betonnen prefab gevelelementen zijn aan de dakvlakzijde en de bovenzijde voorzien van een grijze coating. De coating is aan de bovenzijde van de gevelelementen op meerdere plaatsen gebladderd en losgekomen. Het is niet bekend of dit gebrek directe gevolgen heeft op de waterdichtheid.

De scheurvorming is ook  
zichtbaar aan de bovenzijde.  
Op meerdere plaatsen is de  
coating van de  
gevelelementen gebladderd.

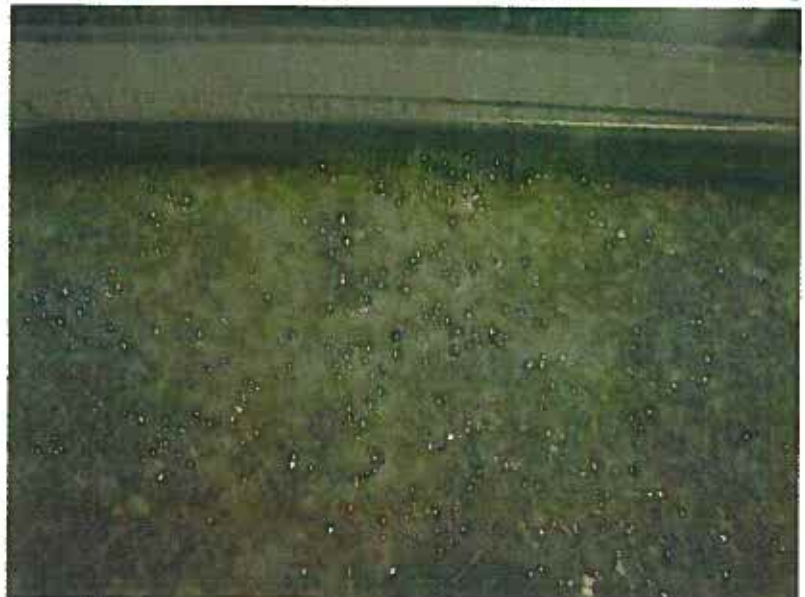
**Foto 6**  
Grove belvorming bij circa -0,4  
bar.

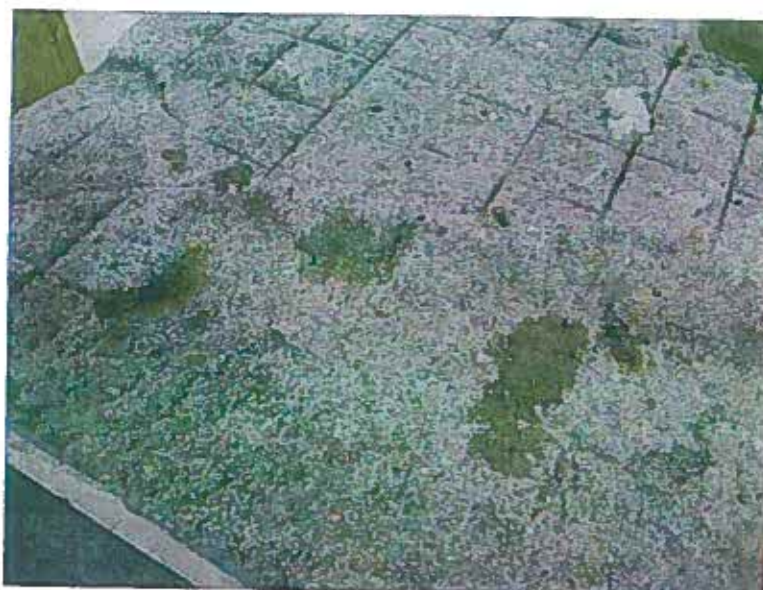
Na 24 uur is het waterniveau circa 4 mm gedaald. De zand-cementvloer onder de Duracryl afwerklaag vertoont donkere, vochtige plekken.

**Foto 2**  
Vochtige plekken in de zand-cementvloer.
