Inspectie Leefomgeving en Transport
Ministerie van Infrastructuur en Milieu

Botsing van twee goederentreinen op de Maasvlakte

Waardoor rijden op 13 april 2012 twee treinen onder beveiliging van een treindienstleider tegen elkaar in op hetzelfde spoor en kunnen zij niet op tijd stoppen?

Datum 18 februari 2013

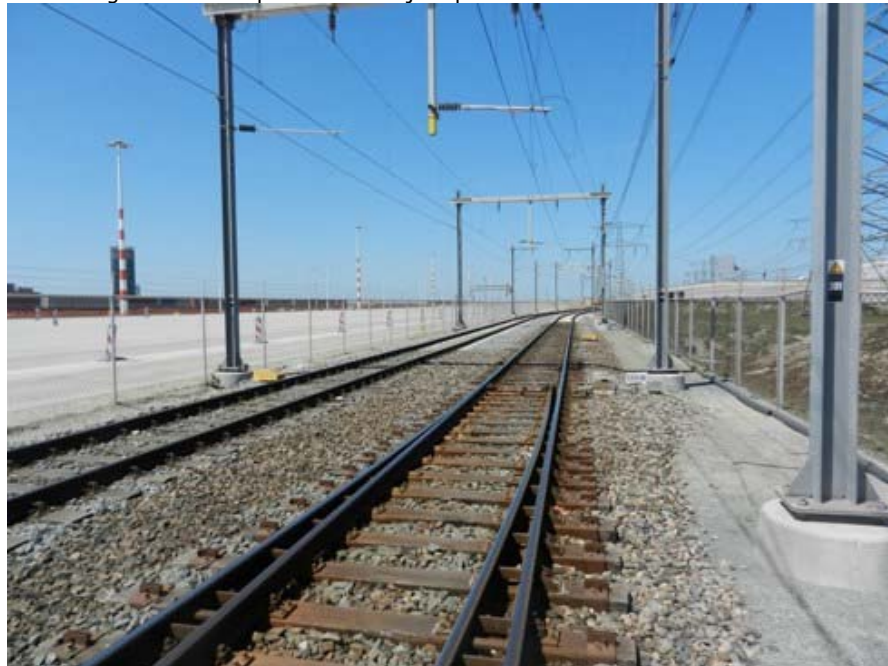
Afbeelding 2. Situatie spoor 891 nabij emplacement Maasvlakte.

Te zien is de situatie op spoor 891 in de rijrichting van trein 50998, direct na het verlaten van het emplacement Maasvlakte West. Foto ILT 26 mei 2012. Op dit punt is de zichtafstand tot aan het viaduct circa 280 m'. De snelheid van de HGK-trein was daar 25-30 km/uur.

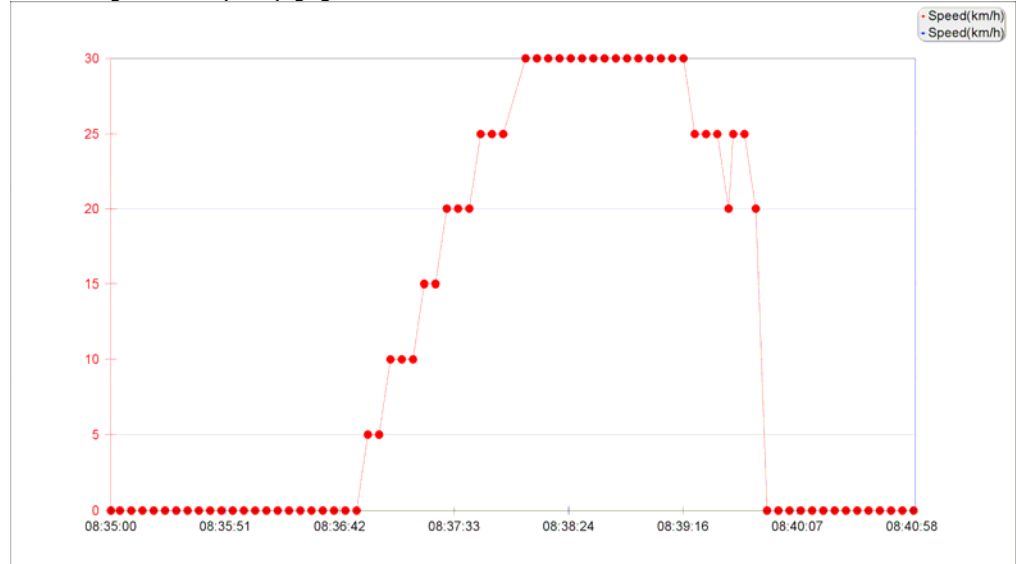
Afbeelding 12. JRU (ARR)-gegevens HGK loc 92 80 1273 105-7

De Alstom JRU registreert de snelheid in discrete stappen van 5 km/uur. 30 km/uur zoals getoond betekent dat de werkelijke snelheid gelegen heeft tussen 25,0 en 29,9 km/uur. De tijd wordt geregistreerd in UTC (Universal Time Coordinated). Die scheelt -2 uur met de zomertijd in Nederland. Te zien is dat de loc omstreeks 10:39:16 uur een snelremming uitvoert. Daarna neemt kortstondig de snelheid van de loc weer toe, vermoedelijk omdat de achteroplopende trein niet zo snel remt als de loc en oploopt. Zeer kort daarna vindt omstreeks 10:39:40 uur de botsing plaats en komt de loc tot stilstand.

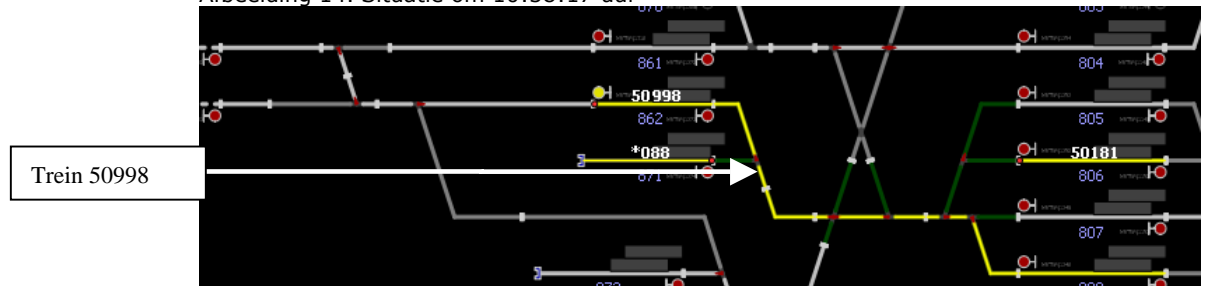
Afbeelding 14. Situatie om 10:38:17 uur

Trein 50998 nadert sein 1314 dat aan het einde van CBG staat; sein 1314 knippert geel. Voor trein 50998 is een rijweg ingesteld van spoor 808 naar spoor 891; sein 1246 op de kop van spoor 808 toont geel (gemarkeerd als groen in dit diagram) en sein 1314 aan het einde van het emplacement toont geel knipper.
