Bijna-botsing na stoptonendseinpassage te Utrecht CS

Onderzoek naar de oorzaken van het voorval op 25 april 2012

Datum 1 mei 2013

RV12-0386

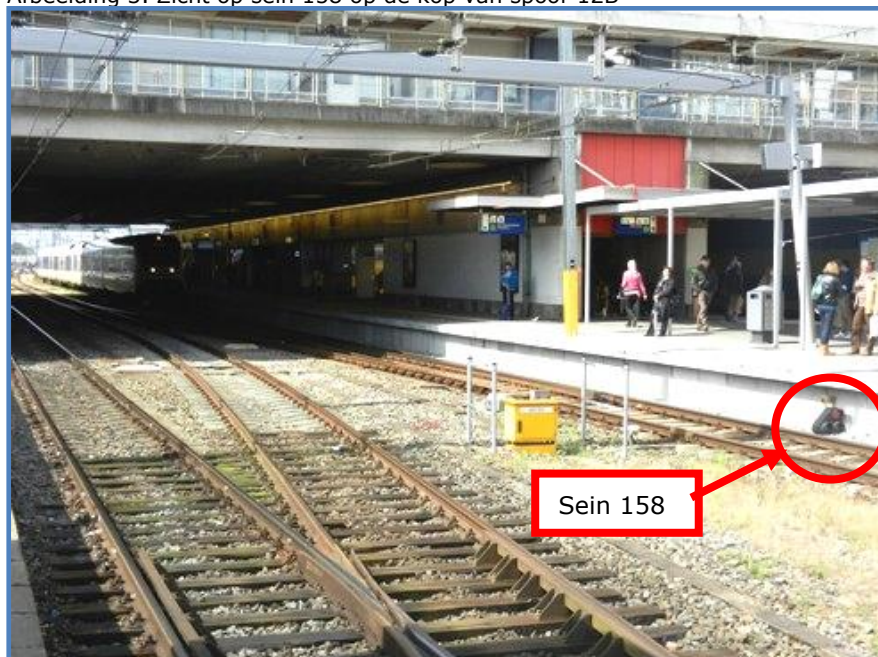
Afbeelding 3. Zicht op sein 158 op de kop van spoor 12B

Te zien is dat spoor 12A is bezet door een andere trein.
Foto ILT 6-6-2012, 15:58 uur

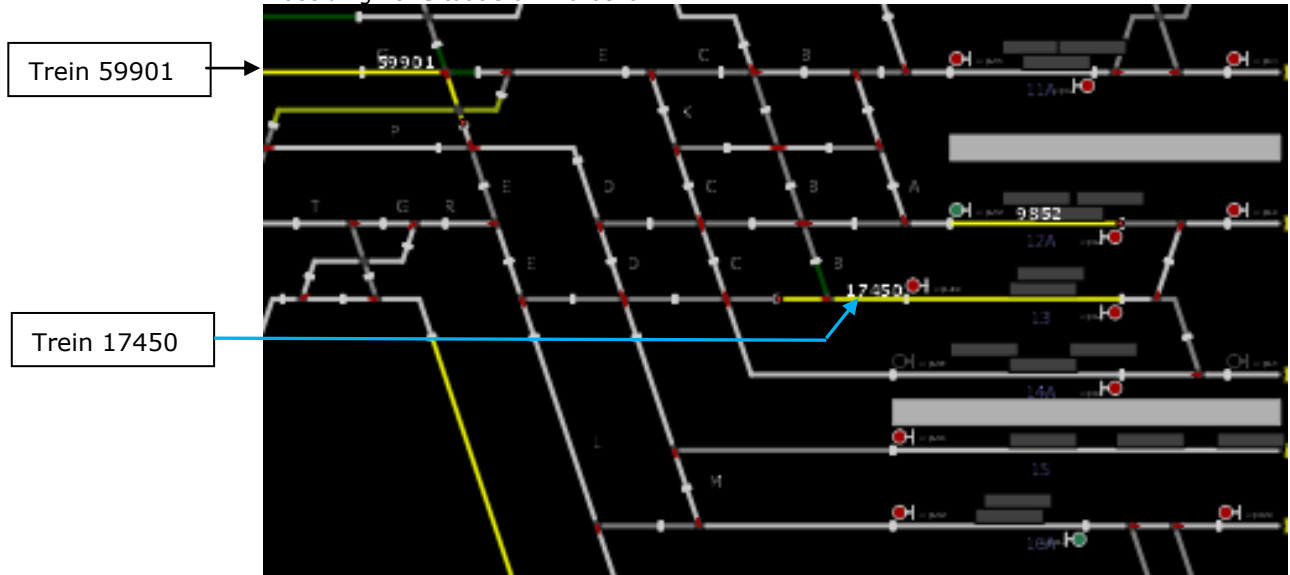
Afbeelding 10. Situatie om 16:05:02

De directe oorzaak van het incident was gelegen in het feit dat stoptrein 17450 van NS Reizigers BV niet tot stilstand werd gebracht voor stoptonend sein 1288. Bovendien greep het automatische beveiligingssysteem ATB-EG niet in¹, toen de trein het stoptonende sein passeerde, doordat de stoptrein op het moment van het passeren van het stoptonende sein ongeveer 40 km/u reed. Escalatie werd voorkomen doordat de machinist vlak voor de dreigende botsing de trein tot stilstand wist te brengen.

Te zien is dat trein 17450 stoptonend sein 1288 passeert; trein 59901 buigt af richting spoor 16B.

- Het enkelspoorrijden door de stoptrein op het traject Breukelen-Utrecht CS is uit de dienstregeling gehaald.
- Sein 1288 is voorzien van ATB-Vv.
- Er is een herinstructie gegeven aan planners van rijdende aannemers en goederenvervoerders om goederen- en werktreinen op een correcte wijze in goederenpaden te blijven plannen voor de grote knooppunten (emplacements), zoals Utrecht CS.

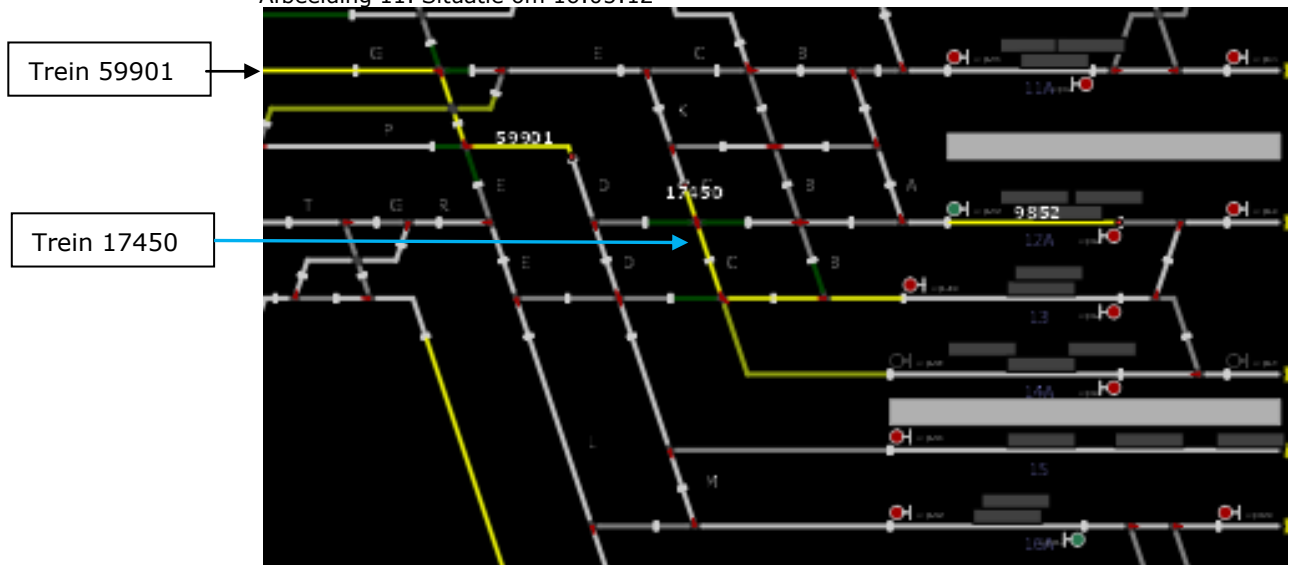
Afbeelding 11. Situatie om 16:05:12

De inspectie heeft vastgesteld dat wissel 1419B kort achter sein 1288 door trein 17450 is opengereden³, wat er op duidt dat er op dat moment geen rijweg ingesteld was voor trein 17450 via dit wissel. Op grond van de aldus vastgestelde feiten concludeert de inspectie dat sein 1288 rood licht moet hebben getoond.

Trein 17450 rijdt wissel 1419B open, wat blijkt uit bezetmeldingen van verschillende secties rond dat wissel.

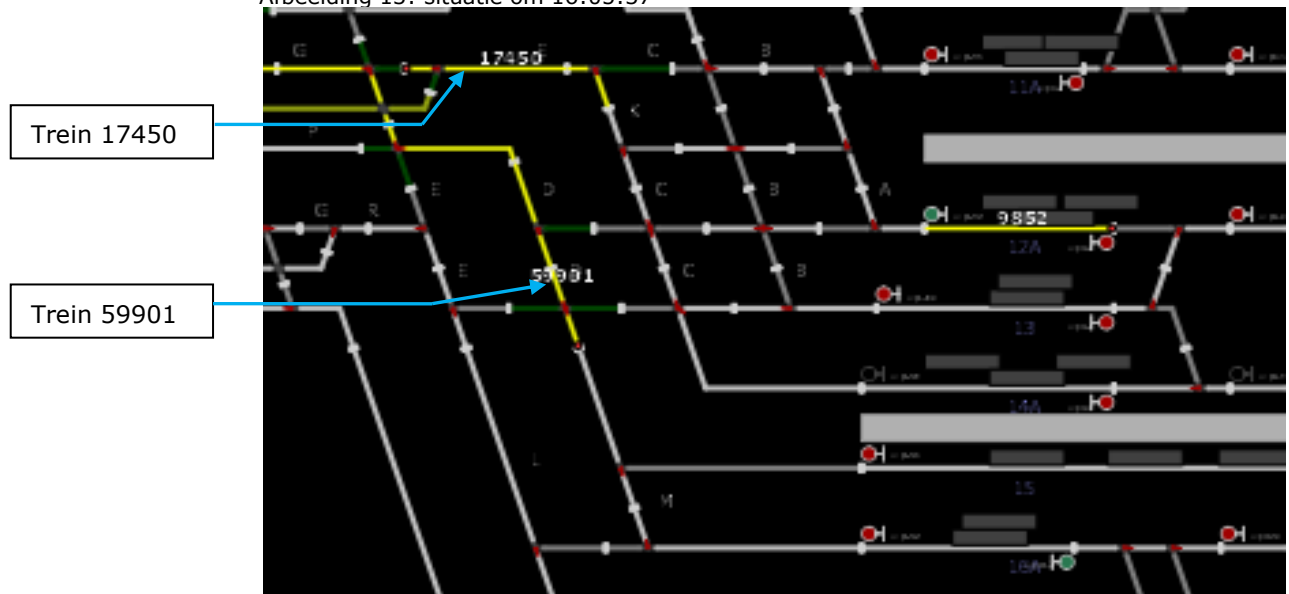
Afbeelding 13: situatie om 16:05:37

Trein 17450 is tot stilstand gekomen; trein 59901 vervolgt zijn weg richting spoor 16B. Duidelijk is te zien hoe dicht trein 17450 bij de rijweg van trein 59901 komt.

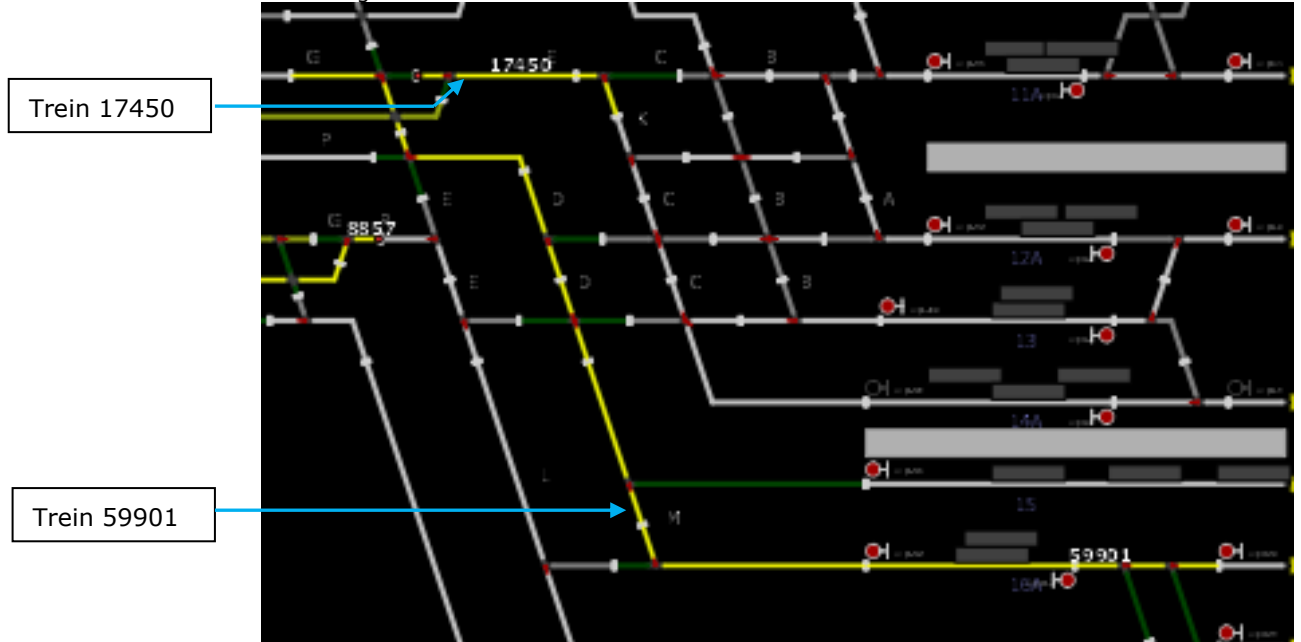
Afbeelding 14: situatie om 16:06:43

Trein 59901 is aangekomen op spoor 16A. De machinist heeft niets bemerkt van het incident.
