# Bijna-botsing tussen twee reizigerstreinen bij Hattemerbroek Aansluiting

Bevindingen naar aanleiding van de bijna-botsing op 2 september 2013

Datum                      6 januari 2014

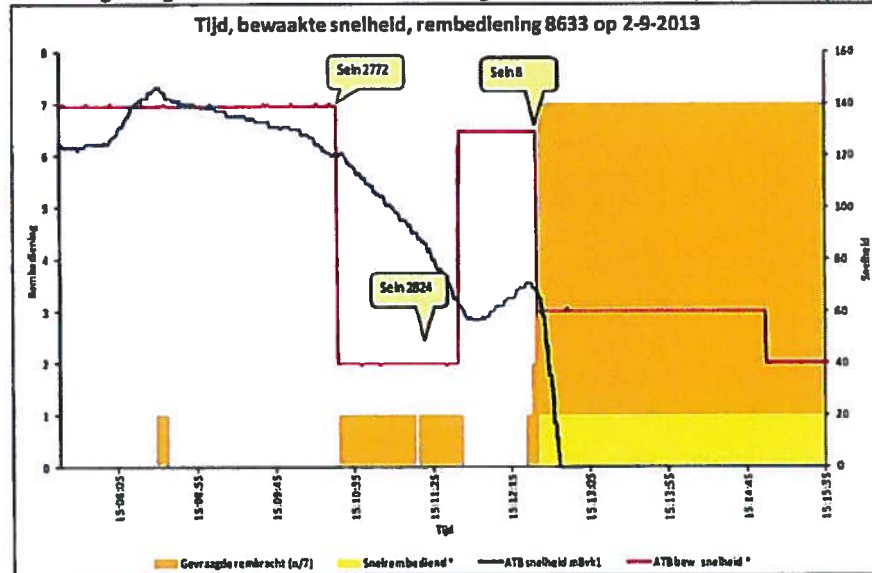
Afbeelding 3 fragment van de automatische ritregistratie uit trein 749 (bron: NS Reizigers)

Toelichting: de Informatie is afkomstig van de automatische ritregistratie uit treinset 8633 van trein 749, en toont een fragment globaal tussen 15:08 en 15:35 uur op 2 september 2013. De blauwe lijn toont de geregistreerde snelheid van de trein en de rode lijn toont de door de ATB bewaakte snelheid van de trein (af te lezen aan de rechterkolom), de gele vlakken geven de (mate van) remmen aan (af te lezen aan de linker kolom).

Bij nadering van Hattemerbroek Aansluiting zet de machinist van trein 749 twee maal een remming in (Afbeelding 3). De eerste korte remming is op ongeveer 4 kilometer voor geel/tonend sein 2772. De snelheid van de trein is dan circa 145 km/uur, de trein remt eerst iets af en de machinist van de trein laat de trein verder uitrollen. Vervolgens zet de machinist van trein 749, 110 meter voorbij het geel/tonende sein 2772, opnieuw een remming in. Een remming in de eerste gemarkeerde remstand. De snelheid van de trein is dan 120 km/uur, de trein vertraagt nauwelijks. Na 1,4 kilometer ligt de snelheid bij sein 2824 op 94 km/uur, met deze snelheid passeert trein 749 het stoptonend sein.
