Botsing tussen twee treinen op emplacement Tilburg Goederen

Onderzoek naar aanleiding van de botsing tussen een reizigerstrein
en een goederentrein op 6 maart 2015

Datum 1 september 2015

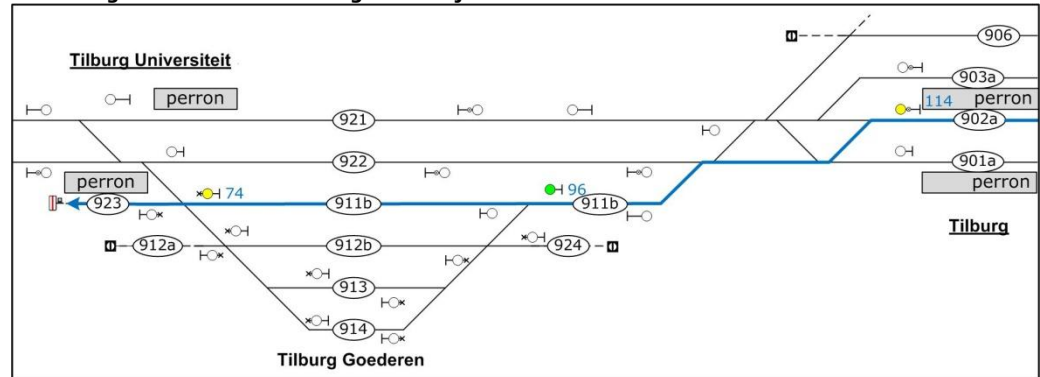
Afbeelding 2: situatieschets van gebruikelijke situatie voor treinen van de 5200-serie

De treinen van de 5200-serie van NS Reizigers rijden altijd de route zoals deze beoogd was voor trein 5258 op 6 maart 2015 (Afbeelding 2). De treinen vertrekken van spoor 2 (902a) te Tilburg (langs sein 114) over spoor 911 langs sein 96 naar spoor 923 te Tilburg Universiteit, waar de trein eindigt en keert. Uit het onderzoek van de inspectie blijkt dat sein 114 bij vertrek altijd het seinbeeld *geel* toont, ongeacht de stand van het daarop volgende sein 96. Gebleken is uit het onderzoek van ProRail dat het signaal dat door de apparatuur de vervolgrijweg vanaf spoor 96 en verder voor treinen wordt ingesteld, pas wordt gegeven op het moment dat de trein sein 114 al is gepasseerd.

- d. Daarnaast kan het 'standaard' vertrekken op het seinbeeld *geel* in sein 114 zorgen voor een verwachtingspatroon bij machinisten. Indien namelijk, zoals hier het geval is, sein 96 vrijwel altijd een beter seinbeeld toont dan *stop*, dan weten we dat dit bij machinisten tot de verwachting leidt dat sein 96 ondanks dat het voorafgaande sein *geel* toonde, een beter seinbeeld zal tonen dan *stop*.

seinbeeld te vertrekken, vervolgens toont sein 96 nagenoeg altijd *groen* en sein 74 toont altijd *geel* (Afbeelding 2).

De inspectie vindt het aannemelijk dat machinisten die de 5200-serie rijden, vanwege het hierboven omschreven probleem, een verwachtingspatroon hebben voor het seinbeeld in sein 96 op emplacement Tilburg Goederen. Hoewel de machinist van trein 5258 dit niet expliciet verklaarde, neemt de inspectie aan dat ook bij deze machinist dit verwachtingspatroon een rol kan hebben gespeeld. Immers, de machinist is een ervaren machinist die al gedurende langere tijd op het traject Tilburg – Tilburg Universiteit rijdt met treinen van de 5200-serie.

Na het ongeval op 6 maart 2015 is de situatie in Tilburg aangepast. Wanneer de situatie achter sein 96 dit toestaat wordt met *groen knipper* in sein 114 vertrokken. Na de botsing heeft NS Reizigers aan ProRail gevraagd te onderzoeken of er in Nederland nog meer vergelijkbare situaties bestaan⁶. De inspectie verwacht dat er snel inzicht ontstaat in vergelijkbare ongewenste situaties en verwacht dat er naar aanleiding daarvan eveneens snel adequate maatregelen worden getroffen.

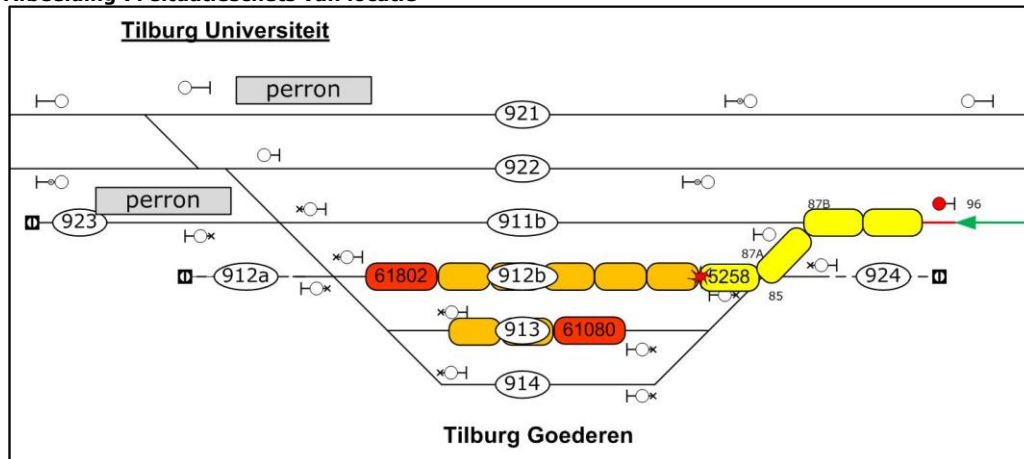
Afbeelding 7: situatieschets van locatie

Schematische weergave: goederen trein 61802 staat stil op spoor 912b met daarnaast een tweede goederentrein op spoor 913.

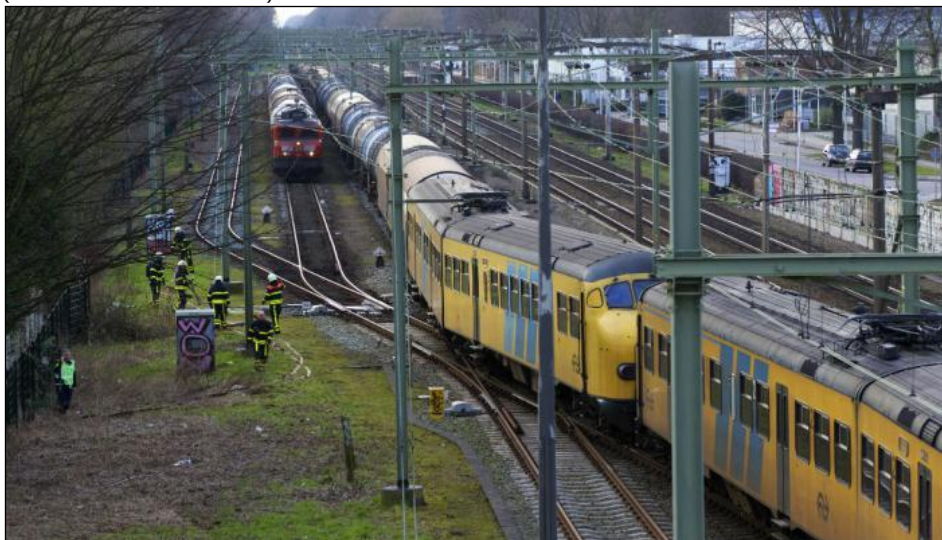
Afbeelding 8: foto van de situatie, gezien vanuit de rijrichting van de reizigerstrein
(bron: www.metronieuws.nl)

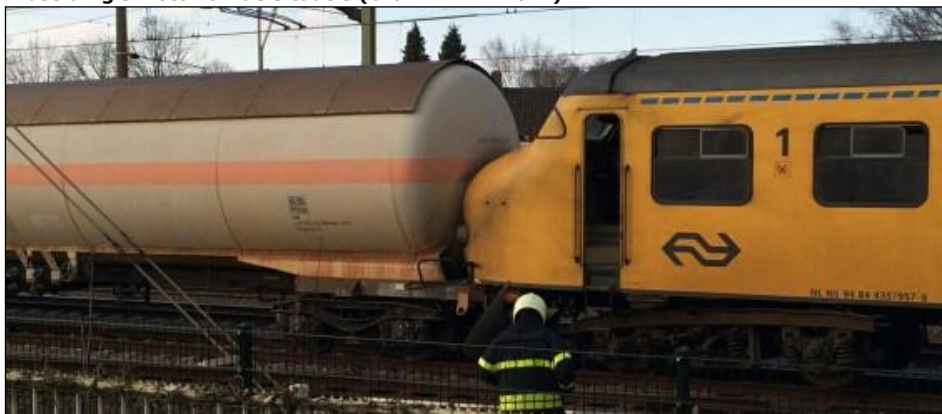
Afbeelding 9: foto van de situatie (bron: www.nrc.nl)
