Datum	12 november 2015
Kenmerk	3831291
Bijlage(n)	2
Onderwerp	Eindrapport Botsing Tilburg 6 maart 2015

Eindrapport

naar de toedracht en de directe gevolgen
van de treinbotsing op 6 maart 2015
in de gemeente Tilburg.

Opdrachtgevers	NS Reizigers B. V. DB Schenker Rail Nederland B.V. ProRail B. V.
Document datum	5 oktober 2015
Project nummer	14817
Document naam	14817 - Eindrapport Treinbotsing Tilburg 6 maart 2015 - def.docx
Auteur	Oscar Diederich AdvSafe Risk Management B. V.

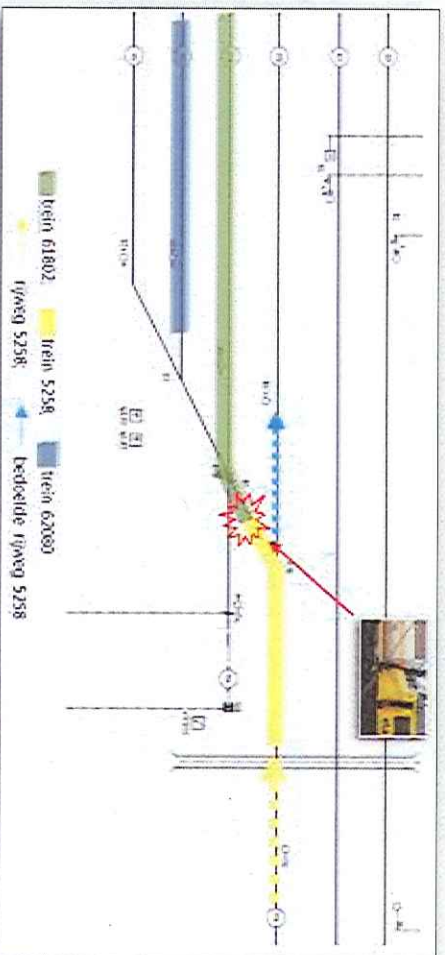
Figuur 3: Situatieschets

Verderop, op het nabij gelegen emplacement (TbGE) staat een goederentrein (61802) stil op spoor 912b. Deze goederentrein staat daar vanwege een machinistwissel met een andere goederentrein die op spoor 913b staat en die kort daarvoor heeft plaats gevonden. De laatste wagen van de goederentrein op spoor 912b staat niet vrij van wissel 87 a/b. Als gevolg daarvan toont sein 96 rood voor de reizigerstrein.

Passagierstrein 5258 passeert om 16:39 uur stoptoneel sein 96 zonder te stoppen en wordt ca. 115 meter verderop via de wissels 87 a/b naar de achterzijde van trein 61802 geleid.

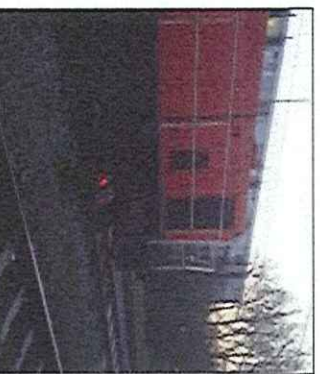
Figuur 6: Voorzijde van trein 61802 t.h.v. sein 72

De exacte positie van trein 61802 op spoor 912b kon tijdens het onderzoek niet feitelijk worden vastgesteld. Wel kon een benadering worden gemaakt op basis van de volgende berekening. Volgens de ARR van trein 61802 is de locomotief 3 meter opgeschoven als gevolg van de botsing (zie foto hieronder). Daarbij werden de buffers van de wagens ineens gedrukt, het zgn. inbuffer-effect. Per wagen geldt daarvoor een waarde van ca. 20 cm. In totaal komt dat neer op 35 (aantal wagens) x 20 cm = ca. 7 meter aan inbuffering. In totaal is de achterzijde van trein 61802 dus ca. 10 meter opgeschoven.

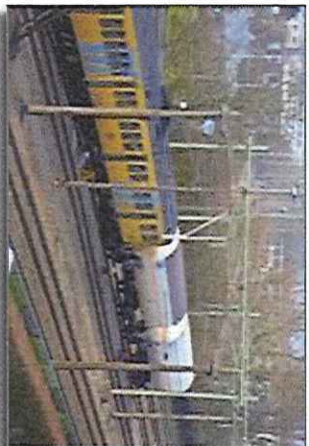
Figuur 7: Achterzijde van trein 61802 ter hoogte van sein 86

Uit Figuur 7 blijkt dat de achterzijde van trein 61802 voorbij de vrijbalk stond, op ongeveer 25 meter van sein 86. Op basis daarvan kan worden opgemaakt dat de achterzijde van de trein voorafgaand aan de botsing ongeveer ter hoogte van sein 86 stond op KM 20.650. De voorzijde van de trein stond daadwerkelijk 3 meter voorbij sein 72 bij km 20.078. Het verschil tussen 582 meter plus 3 meter is 585 meter. Deze lengte komt niet overeen met de lengte van totale werkelijke treinlengte van 626 meter.

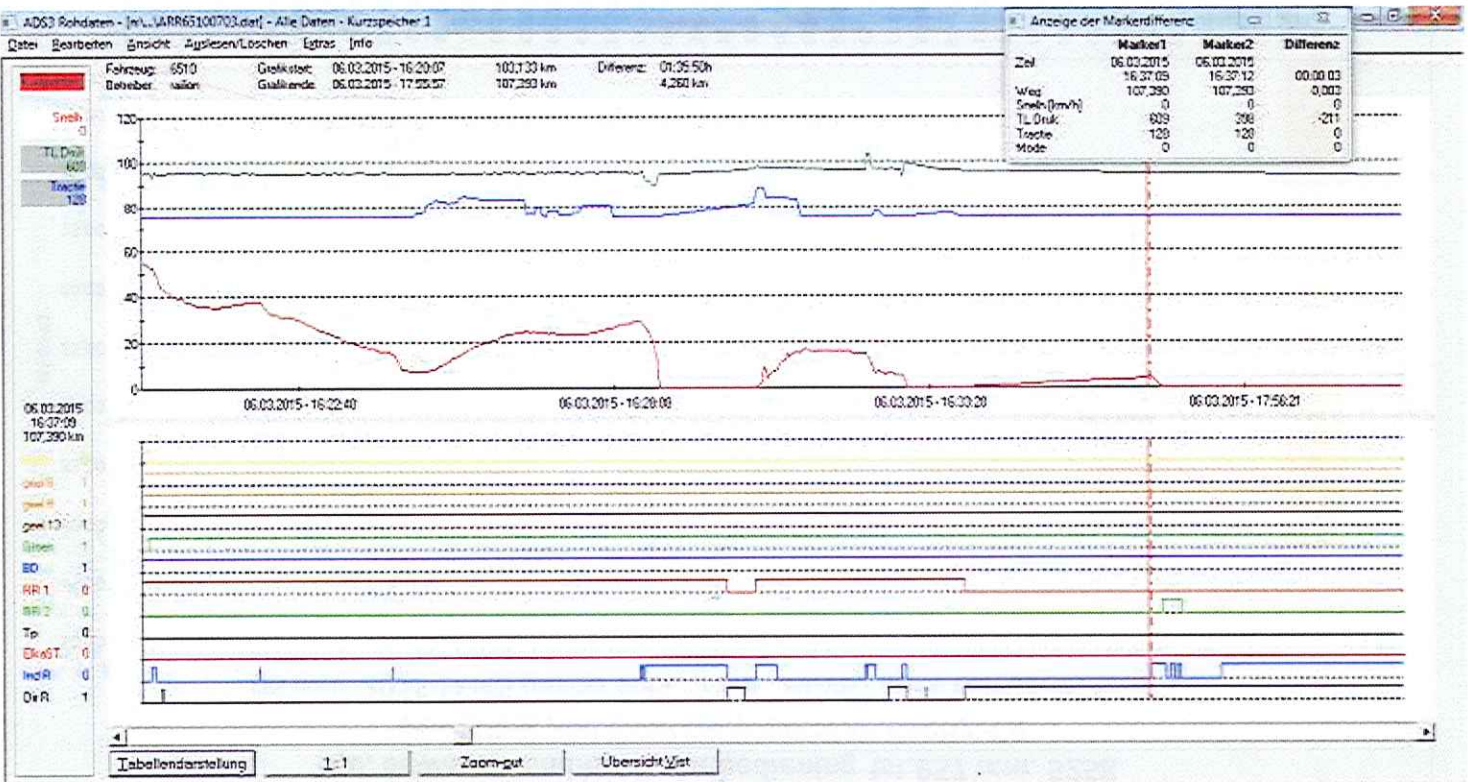
B. ARR trein 61802

Trein 61802 stond stil op het moment van aanrijding (16:37:09) en is 3 meter opgeschoven. De trein stond stil gedurende ruim 4 minuten.
(Bron: DBSRN)

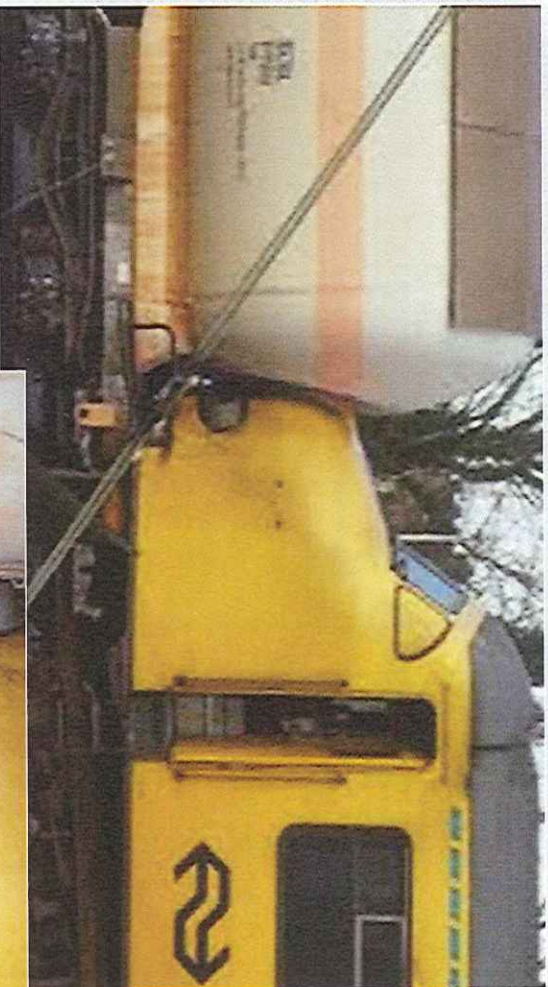
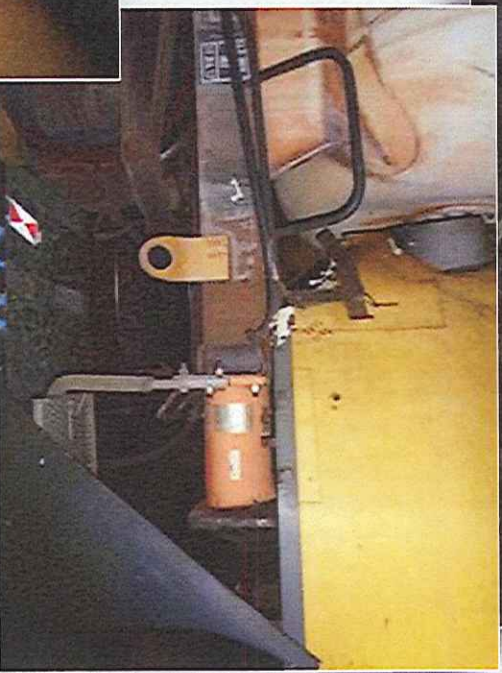
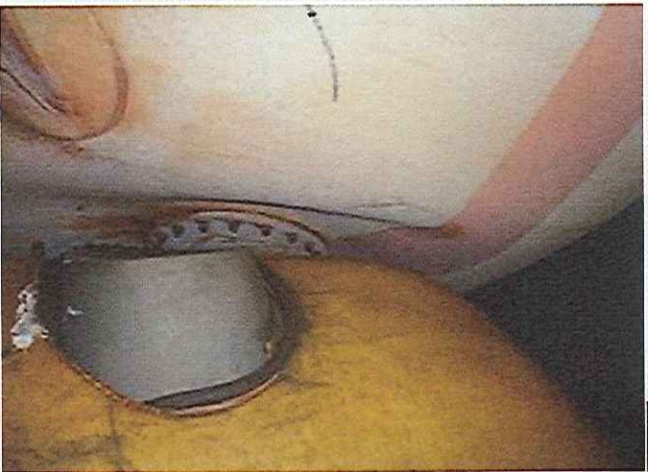
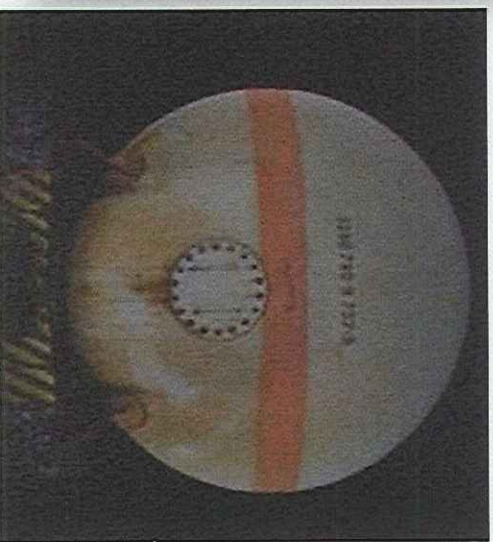
1. Foto's van na de botsing

De samenstelling van trein 61802 bestond in totaal uit 35 ketelwagens, waarvan er meerdere leeg waren (geen lading), zie bijlage G voor de wagenlijst. De laatste ketelwagen van trein 61802 had als lading Butadieen (GEVI 239, UN1010). Als gevolg van de kop-staart botsing ontstond een lekkage aan de laatste ketelwagens, waardoor er Butadieen vrij kwam.
