ONDERZOEKRAAD
VOOR VEILIGHEID

Mortierongeval Mali

Den Haag, september 2017

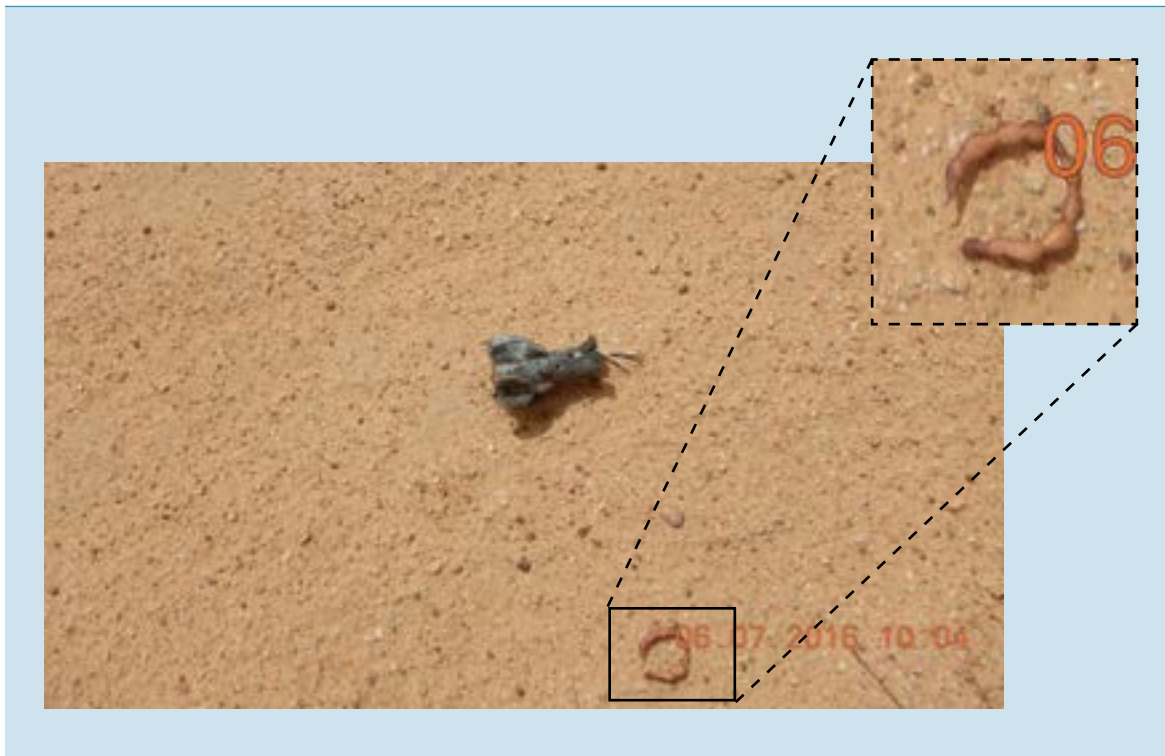
Op één van de foto's gemaakt na het ongeval is het staartstuk van de mortiergranaat zichtbaar, dat op een tiental meters van de plaats van de explosie is aangetroffen. In de directe nabijheid van het staartstuk ligt een hoefijzervormig object dat in vorm en grootte overeenkomt met een aanvullingskardoes, de additionele voortdrijvende lading die oorspronkelijk aan het staartstuk was bevestigd (figuur 6).

Figuur 6: Object nabij restant staartstuk, zoals gefotografeerd na het ongeval. (Foto: Defensie)

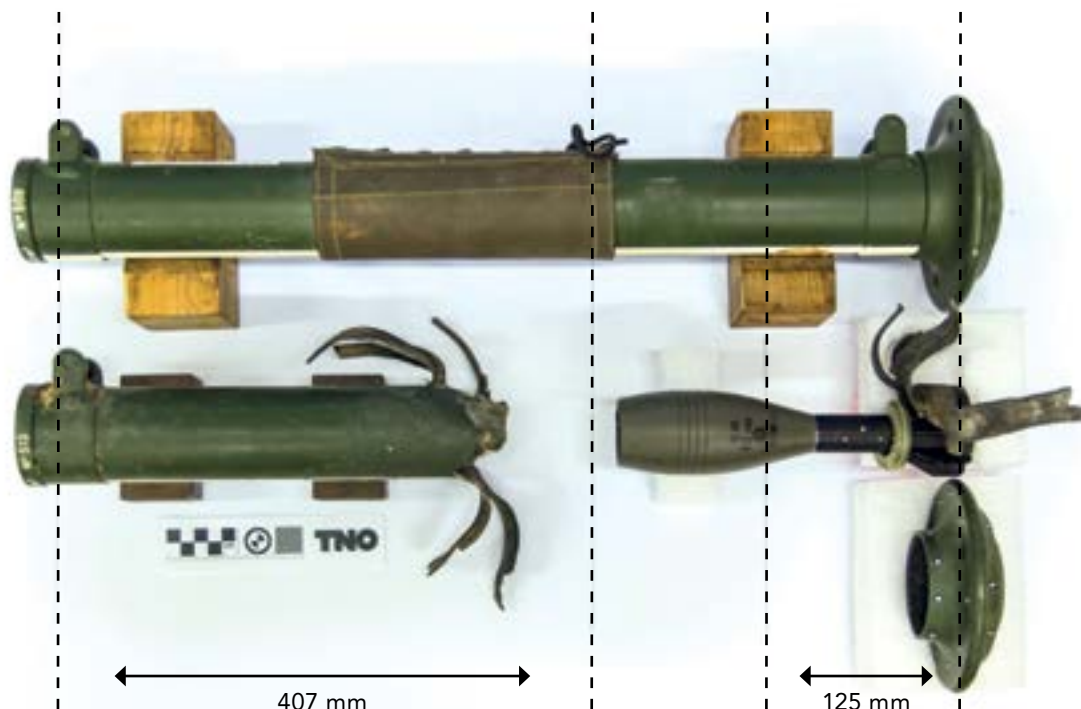
Het schadepatroon aan de mortier (zie figuur 7), aan het staartstuk van de granaat en een afdruk van de scherven van de stalen granaatmantel aan de binnenzijde van de mortier, duiden op een detonatie van de hoofdloading.¹⁵ Er zijn rond de plek van het ongeval bovendien geen resten onverbrande of deels verbrande explosieve stof (TNT) aangetroffen, zoals zou worden verwacht bij een deflagratie of brand.

Figuur 7: Positie van de mortiergranaat uitgelijnd tegen de restanten van de bovenzijde en de onderzijde van de schietbuis. Een intacte schietbuis is boven de reconstructie geplaatst ter vergelijking. Gegeven maten zijn ten opzichte van bovenzijde en onderzijde schietbuis. (Foto: TNO)

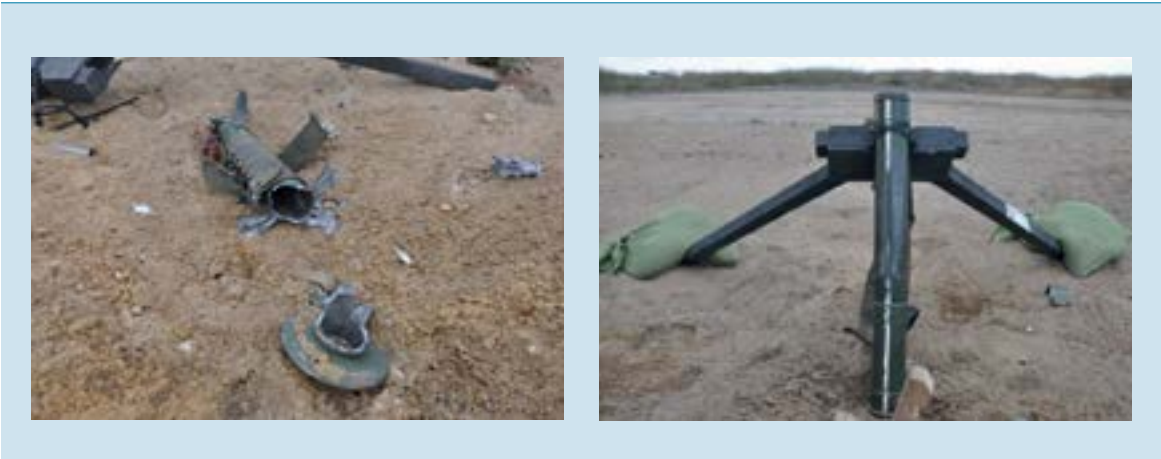
Referentieproeven, uitgevoerd door het Kenniscentrum Wapensystemen en Munitie van Defensie (KW&M), laten zien dat alleen een detonerende granaat een dergelijk schadepatroon kan veroorzaken (zie bijlage E). Figuur 8 laat links het restant van een schietbuis zien die is verscherfd door een detonatie van een 60 mm mortiergranaat. Rechts in figuur 8 is een schietbuis te zien waarin een mortiergranaat is gedeflagreerd. Door de inwendige druk zwelt de schietbuis op en wordt het commandovizier weggeslagen, maar de schietbuis verscherft niet.¹⁶

Figuur 8: Schietbuis na een inwendige detonatie (links) en deflagratie (rechts) van een 60 mm mortiergranaat op basis van referentieproeven KCW&M. (Foto's: KCW&M)

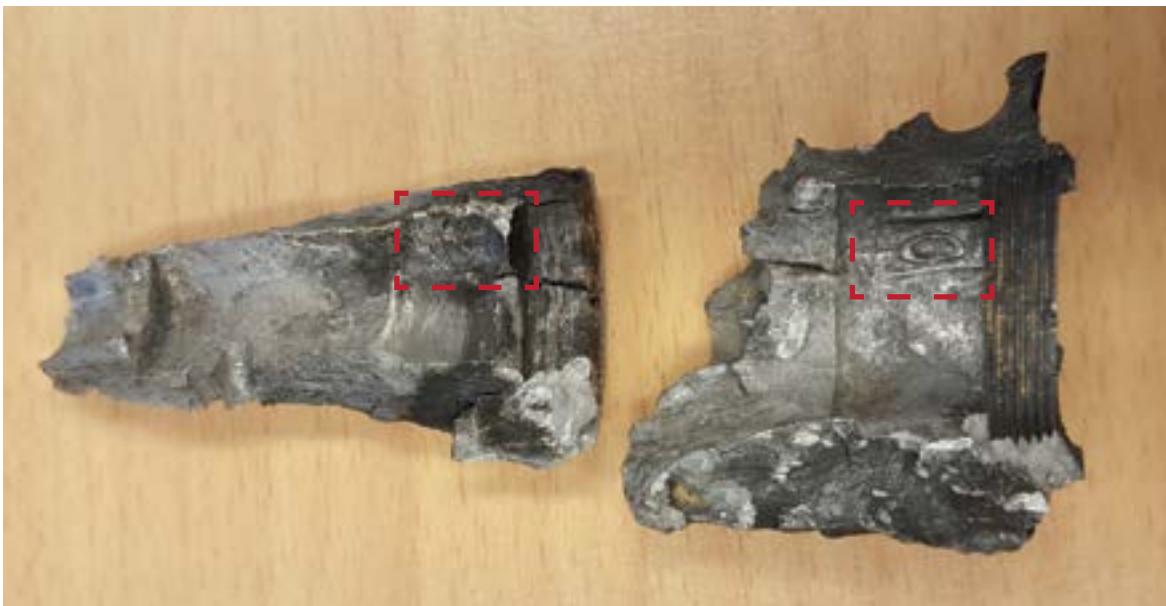
Op de binnenwand van de schokbuis van de ongevalsgranaat is een scherp afgetekende afdruk zichtbaar van de sluiters en sluiterveer. Op de binnenwand van de geteste schokbuis in de gewapende stand heeft de sluiterveer eveneens een afdruk achtergelaten, maar deze is minder prominent dan die op de schokbuis van de ongevalsgranaat, zie figuur 10.

Figuur 10: Afdruk van de sluiters en sluiterveer op de binnenwand van de geteste schokbuis in de gewapende stand (links) en op de binnenwand van de schokbuis van de ongevalsgranaat (rechts). (Foto's: TNO)

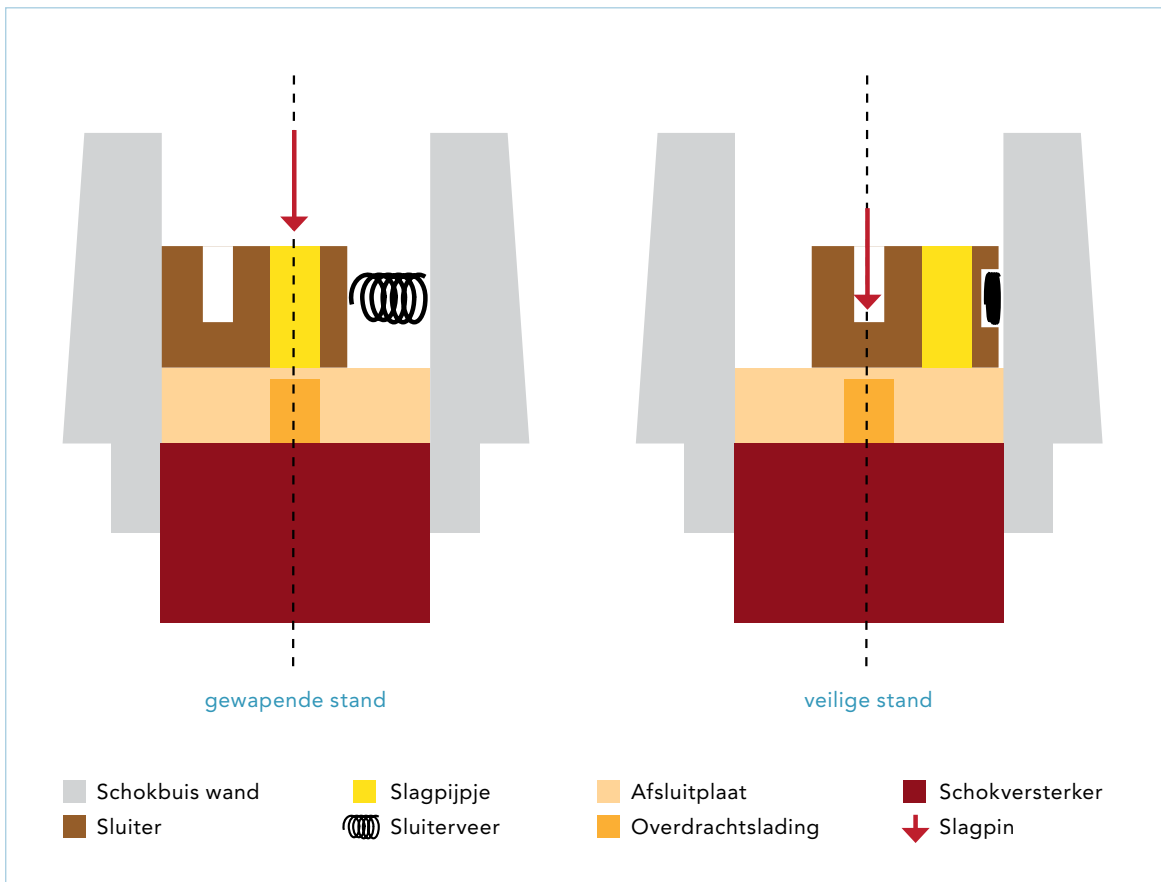
stand, waarbij de sluiters met daarin de sluiterveer reeds in contact is met de binnenwand (figuur 11 rechts). Dit is een sterke aanwijzing dat de ongevalsgranaat is gedetoneerd in de ongewapende stand.

Figuur 11: Doorsnede van (een deel van) de schokbuis in gewapende stand (links) en in ongewapende stand (rechts). (Bron: TNO)

Bij detonatie van het slagpijpje in de ongewapende stand (rechts in figuur 11) wordt het deel van de sluiters met de uitsparing voor de slagpin naar links versneld. Omdat de punt van de slagpin in de uitsparing steekt, zal deze op dit punt substantieel buigen of breken. Figuur 12 laat drie slagpinnen zien; een ongebruikte slagpin (links), de slagpin uit de test in gewapende stand (midden) en de slagpin uit de ongevalsgranaat (rechts). De laatste is afgebroken net beneden de onderste verdikking. Dit is een sterke aanwijzing dat de ongevalsgranaat is gedetoneerd in de ongewapende stand.

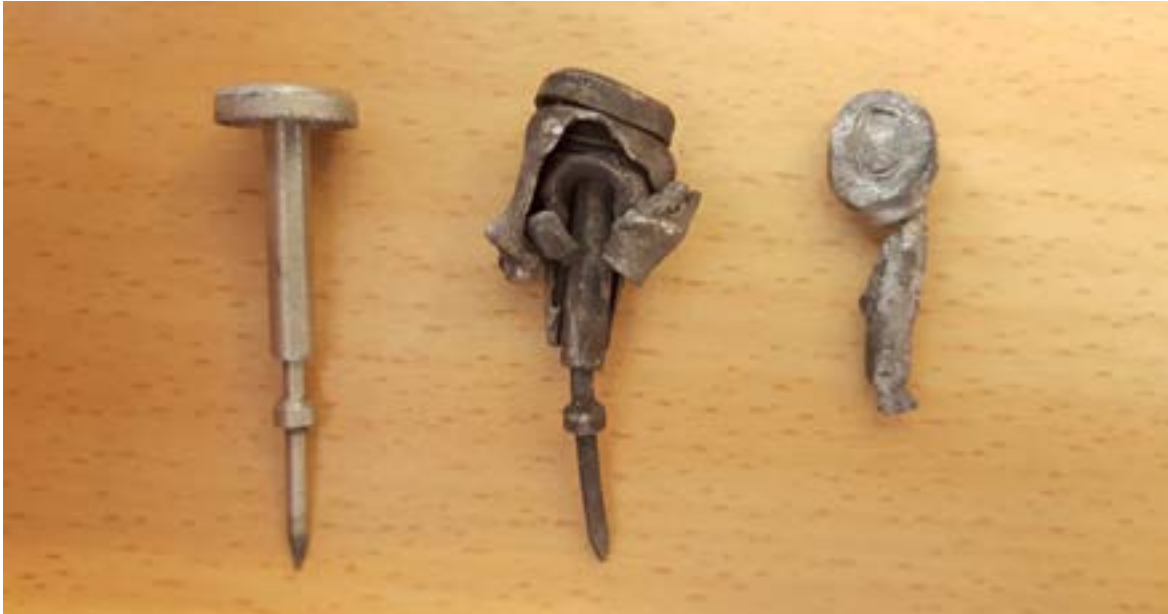
Figuur 12: Verschillende slagpinnen: links een ongebruikte slagpin, in het midden een slagpin uit de test in gewapende stand en rechts de slagpin uit het ongeval. (Foto: TNO)

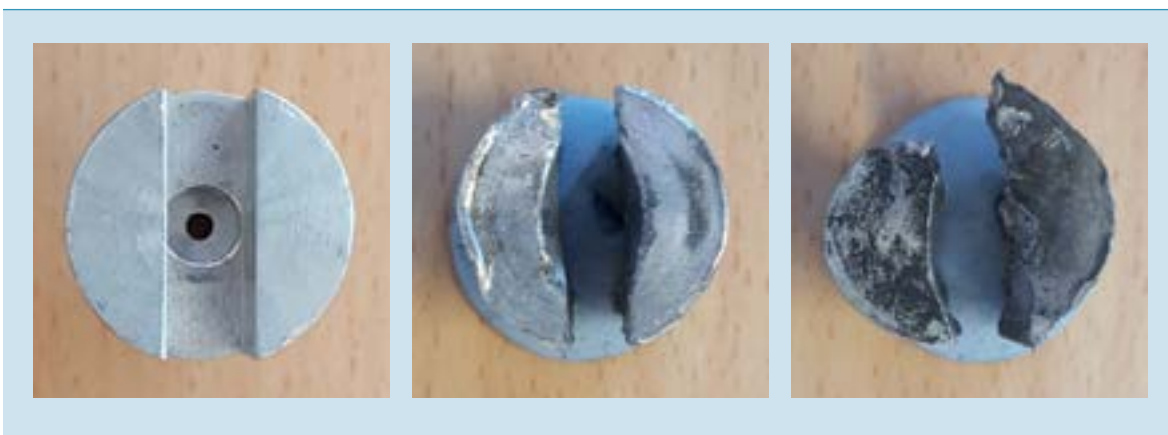
De onderzijde van het sluitershuis is cirkelvormig met in het midden een rechthoekige uitsparing waarin de sluiters beweegt, zie figuur 13 (links). Als het slagpijpje detoneert door inslag van de slagpin wordt het sluitershuis vervormd. In de gewapende stand wordt deze vervorming opgelegd vanuit het centrum van het huis. De vervorming is nagenoeg symmetrisch in radiale richting, zie figuur 13 (midden). De restanten van het sluitershuis van de ongevalsgranaat vertonen ook een vervorming, zie figuur 13 (rechts). Deze wijkt af van de radiaal symmetrische en gecentreerde vervorming die wordt gevonden voor de test in de gewapende stand. Dit is een indicatie dat de ongevalsgranaat is gedetoneerd in de ongewapende stand.

Figuur 13: Verschillende aanzichten van de onderzijde van een sluitershuis: links een ongebruikt sluitershuis, in het midden een sluitershuis uit de test in gewapende stand en rechts het sluitershuis uit het ongeval. (Foto's: TNO)

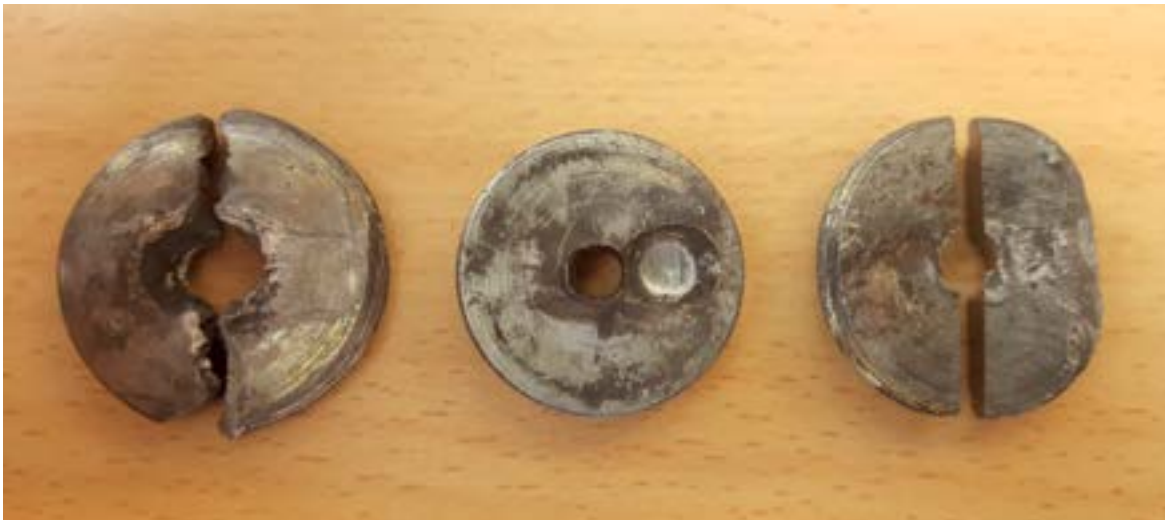
Het effect van een detonatie van het slagpijpje op de afsluitplaat verschilt met de positie van het slagpijpje op het moment van detonatie. In gewapende stand staat het slagpijpje boven het centrum van de afsluitplaat en in lijn met de overdrachtslading (zie figuur 11 links). De schok afkomstig van het slagpijpje slaat door de afsluitplaat heen en initieert de overdrachtslading waarbij een groot centraal gat ontstaat in de afsluitplaat, zie figuur 14 (links). In ongewapende stand bevindt het slagpijpje zich naast het centrum van de afsluitplaat (zie figuur 11 rechts). Detonatie van het slagpijpje resulteert dan in een afdruk in de bovenzijde van de afsluitplaat. Als gevolg van de onbedoelde doorslag door de afsluitplaat reageert de overdrachtslading en wordt het dunne metaal boven de overdrachtslading weggeslagen. Dit resulteert ook in een centraal gat, dat echter kleiner is dan in de gewapende stand. De afdruk en het relatief kleine centrale gat zijn waargenomen in een doorslagtest in ongewapende stand (figuur 14 midden) waarbij de overdrachtslading heeft gereageerd zonder de schokversterker te initiëren. Een vergelijkbare afdruk en klein centraal gat zijn ook waargenomen in de afsluitplaat van de ongevalsgranaat (figuur 14 rechts).

Figuur 14: Verschillende aanzichten van de bovenzijde van een afsluitplaat. Links de bovenzijde van de afsluitplaat uit de test in gewapende stand, in het midden een afsluitplaat uit de test in ongewapende stand en rechts de afsluitplaat uit het ongeval. De afsluitplaat uit de ongevalsgranaat is intact teruggevonden, maar is doorgezaagd voor nader onderzoek. (Foto: TNO)

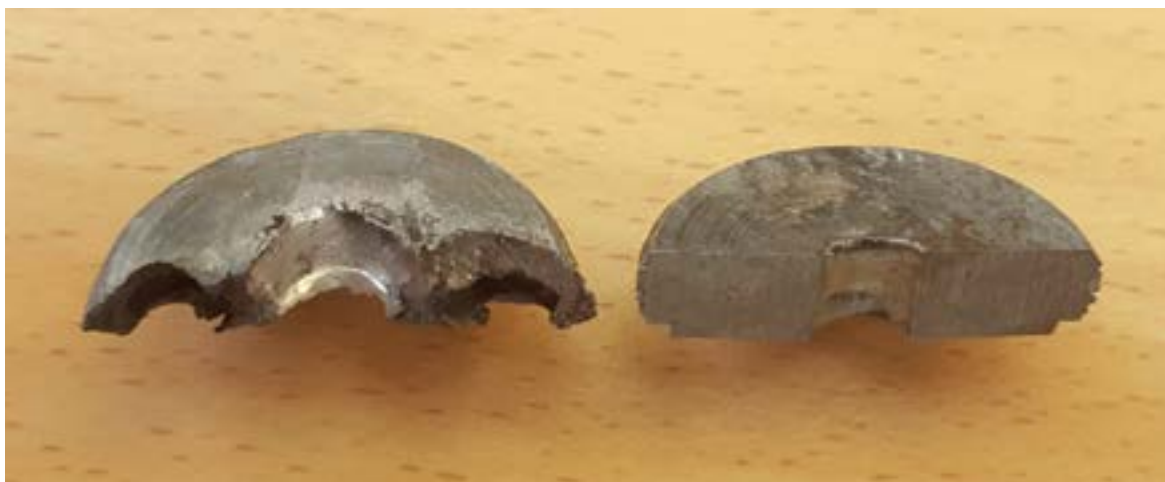
deze is opmerkelijk cilindrisch wat duidt op een reactie van alleen de overdrachtslading. Ook deze waarneming toont aan dat de ongevalsgranaat in de ongewapende stand stond op het moment van afvuren.

Figuur 15: Links de bovenzijde van de afsluitplaat uit de test in gewapende stand. Rechts de afsluitplaat van het ongeval. De afsluitplaat in gewapende stand is gebroken als gevolg van de detonatie, de afsluitplaat uit het ongeval is intact teruggevonden, maar is doorgezaagd voor nader onderzoek. (Foto: TNO)

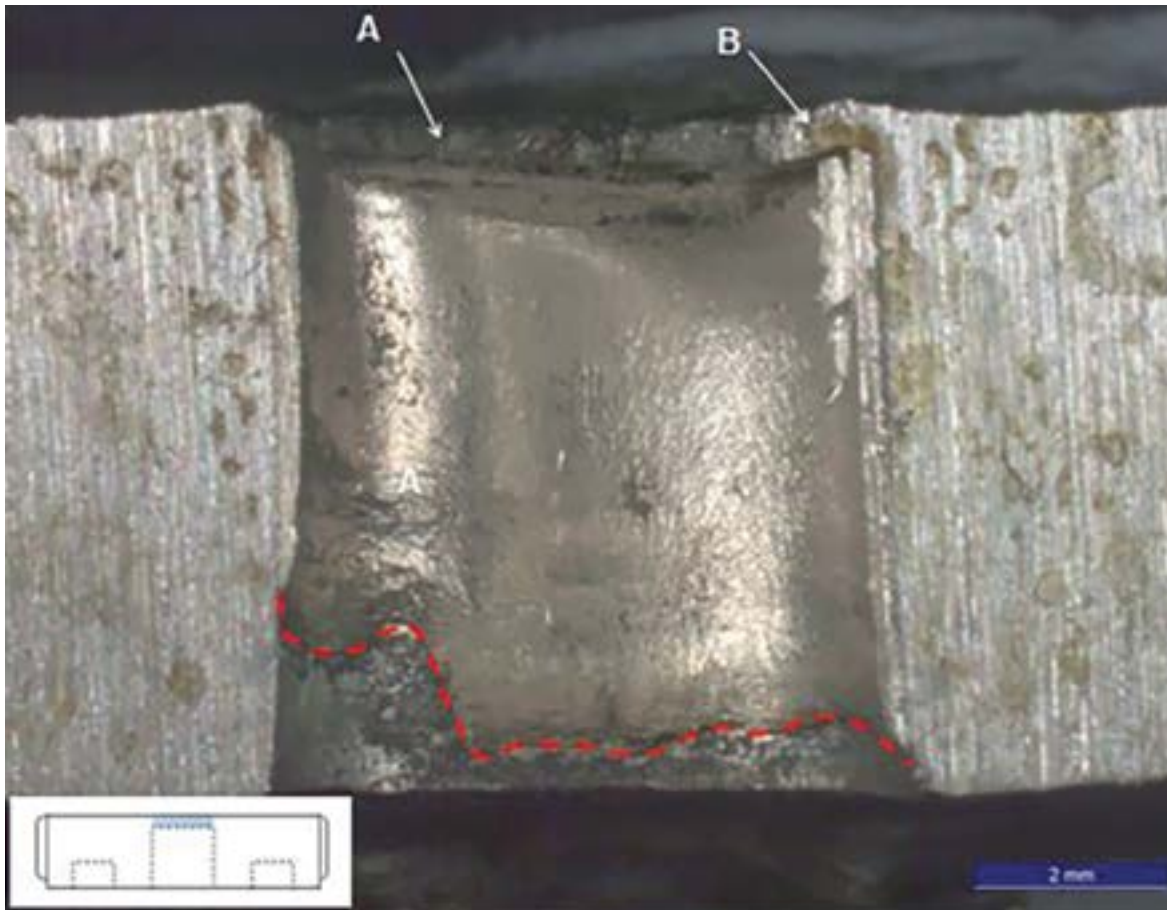
Figuur 19: Het centrale gat van de afsluitplaat met aangegeven A. (weggeslagen rand) B. (neerwaartse kromming) en een rode stippellijn (glimmend oppervlak met restant cupje - zie figuur 20). (Foto: TNO)

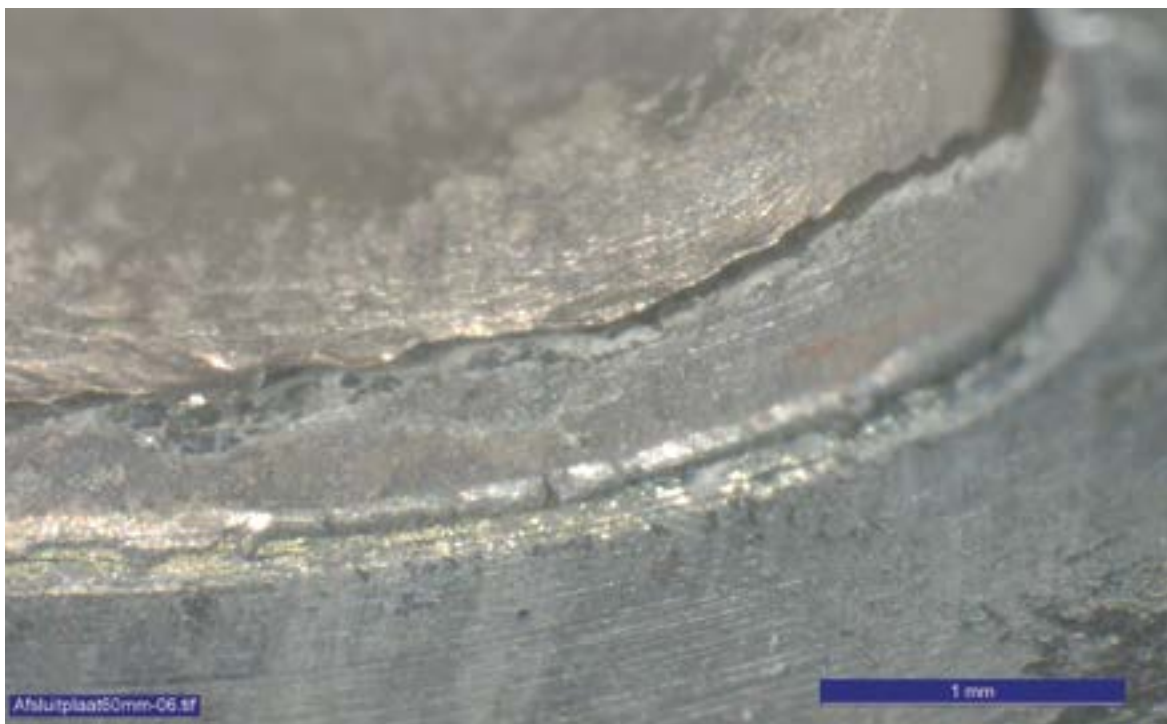
Figuur 20: Onderrand cupje van de overdrachtslading (rode lijn in figuur 19) aan de binnenzijde van een van de helften van het centrale gat van de afsluitplaat. (Foto: TNO)

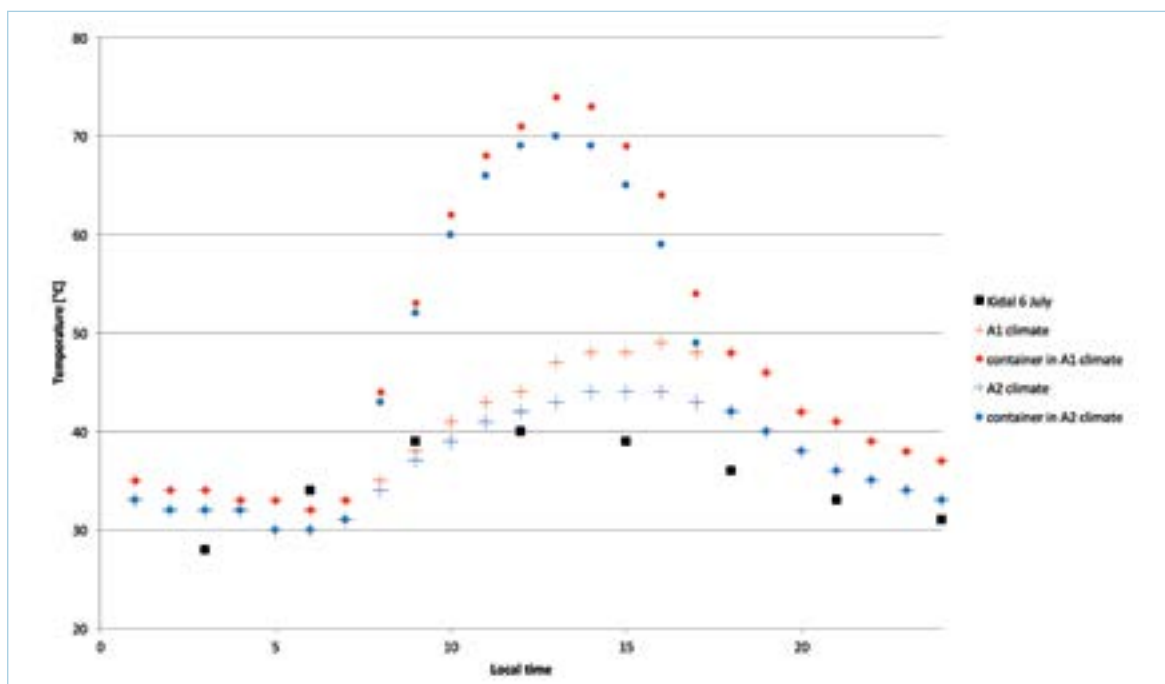
De door de fabrikant Arsenal JSCo gespecificeerde maximumtemperatuur voor opslag en gebruik van de schokbuis is 50 °C.³¹ Zowel tijdens de opslag als bij het gebruik van de granaat is deze temperatuur dus overschreden.

Figuur 21: Verwachte temperatuurverloop in de container in de dagen rond 6 juli 2016. (Bron: TNO)

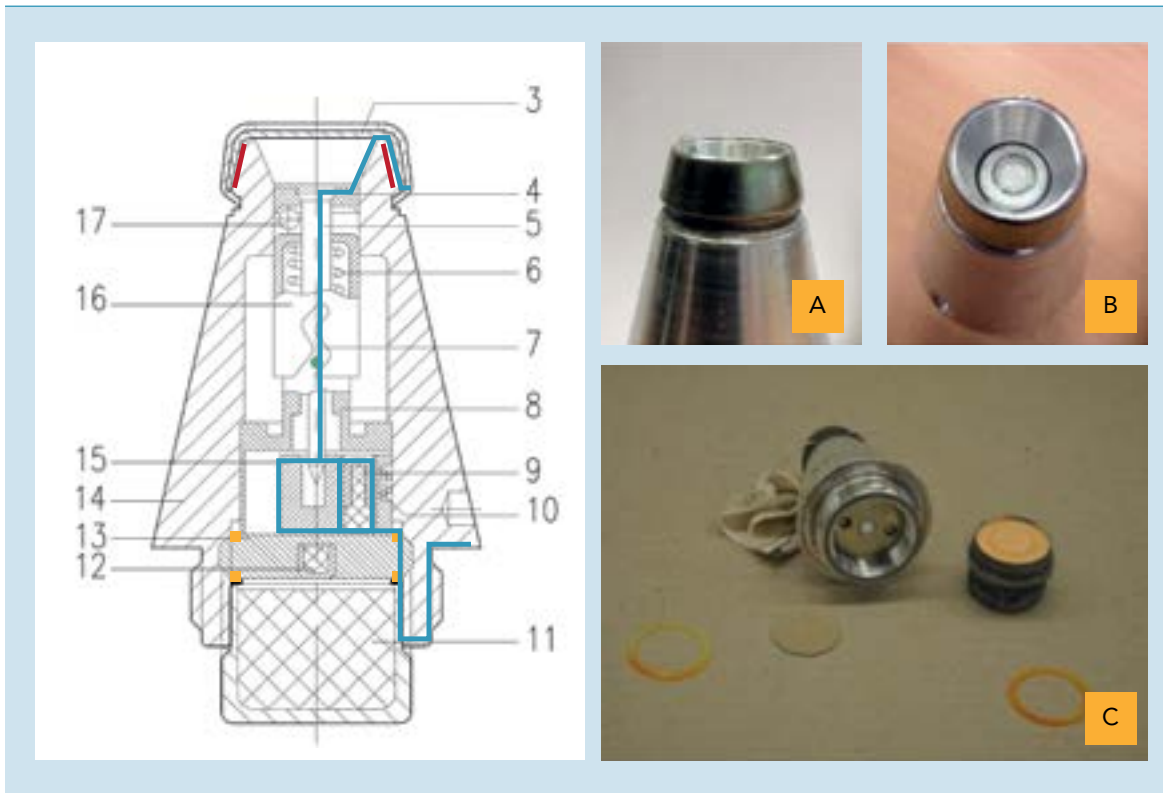
dat dit vocht kan doordringen tot de primer in het slagpijpe. De meest voor de hand liggende weg waarlangs vocht kan doordringen is via de bovenzijde. De barrière wordt hier gevormd door de lijm waarmee het membraan op de behuizing is bevestigd (de beschermkap zit los en vormt geen barrière). Vanwege de vele barrières is het minder voor de hand liggend dat vocht binnendringt via de schroefdraad van de schokbuis, de schroefdraad van de booster, de schroefdraad van de afsluitplaat en twee rubberen afdichtringen. Beide wegen zijn weergegeven in figuur 22 (figuur links).

Figuur 22: Doorsnede schokbuis met potentiële routes (blauw) voor indringing van vocht via lijmlaag (rood) en afdichtringen (geel). Foto A: Lijmlaag voor het membraan, foto B: opening tussen slagpin en huis en foto C: onderzijde huis met afsluitplaat, booster met kartonnen afdekplaatje en twee rubberen ringen. (Bron: TNO)

De afdichting van de schokbuis is kwetsbaar. Het is mogelijk dat vocht doordringt tot de energetische lading in het slagpijpje via de lijmlaag van het membraan op de punt van de mortiergranaat. De kans op indringing van vocht neemt toe als de granaat een of meerdere schokken heeft ondergaan.

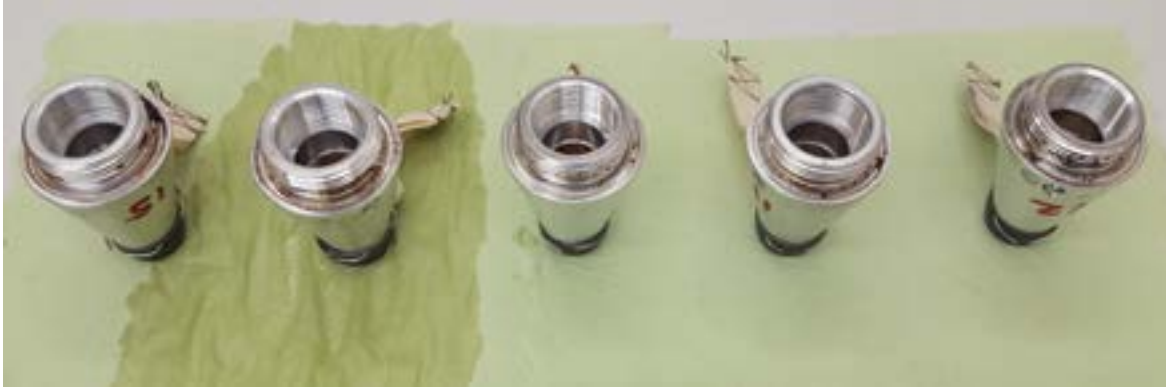
Hoewel zowel lijm als rubberen ringen vocht doorlaatbaar (permeabel) zijn, is de weg langs een lijmlaag eenvoudiger dan langs de drie schroefdraden en de twee afdichtringen. Ter controle zijn twee eenvoudige lektests uitgevoerd. Eerst zijn vijf schokbuisshuizen met de neus naar beneden geplaatst en gevuld met water; deze bleken alle waterdicht ondanks dat zij door KCW&M waren blootgesteld aan de omgevingsbelastingen die zij tijdens hun levenscyclus kunnen ondergaan. Vervolgens zijn de vijf schokbuizen bevestigd op een inert granaatlichaam en onderworpen aan vijf valtests vanaf een hoogte van ongeveer één meter met een willekeurige oriëntatie tijdens de impact op de grond. Daarna zijn de schokbuisshuizen opnieuw gevuld met water; de lijmlaag van één van de vijf schokbuizen bleek lek te zijn, zie figuur 23. Het is mogelijk dat de voorbelasting van de schokbuizen heeft bijgedragen aan de ontstane lekkage.

Figuur 23: De lijmlaag van één van de vijf M6-N schokbuis behuizingen is lek na een valtest vanaf ongeveer 1 meter hoogte met willekeurige oriëntatie. (Foto: TNO)

Hieruit blijkt dat doordringing van vocht via de lijmlaag van het membraan tot aan de energetische lading in de primer mogelijk is wanneer de mortiergranaat na een schok wordt blootgesteld aan vocht. Het is aannemelijk dat ook zonder schok, de lijmlaag verouderd en in de loop van de tijd makkelijker vocht doorlaat (bijlage H).

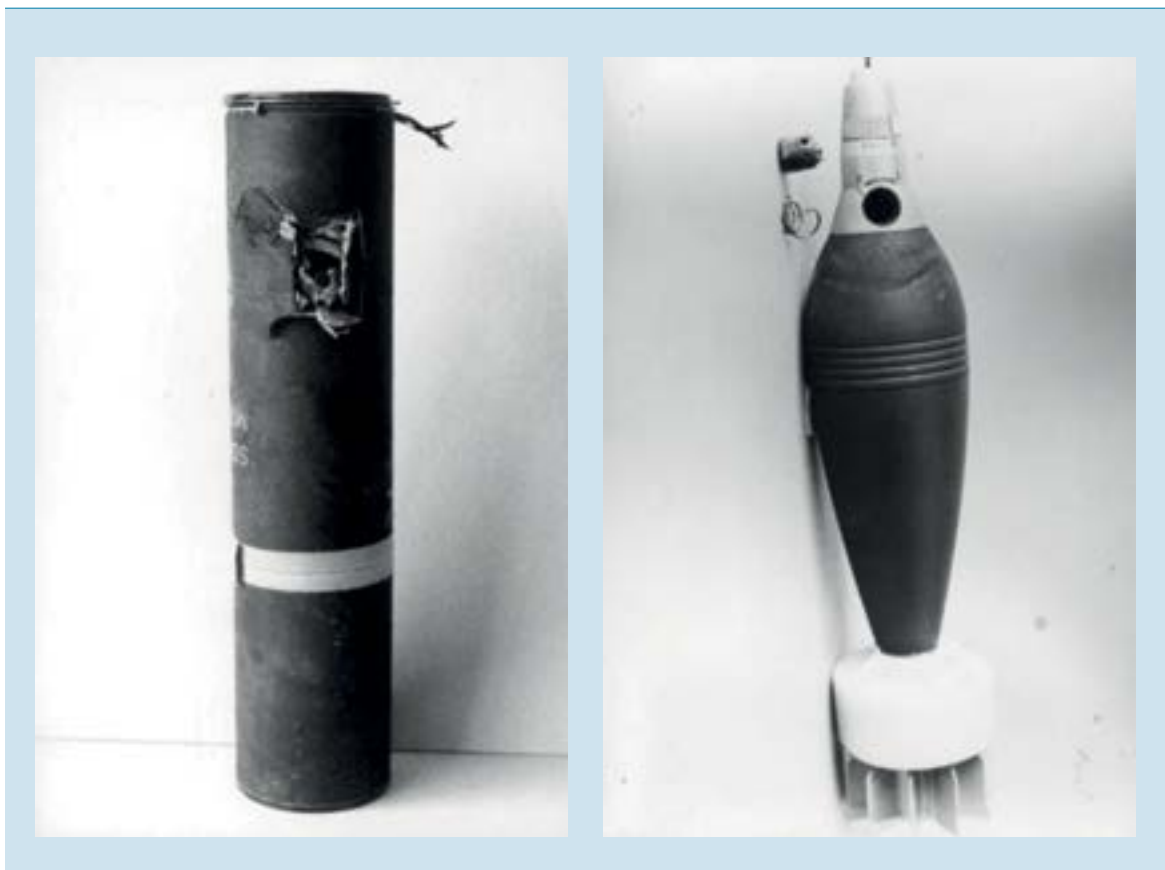
Geconcludeerd werd dat de messing³⁶ onderdelen rond het slaghoedje gereageerd hadden met de loodzide in het aluminium slaghoedje. Door inwendige wrijving, waarschijnlijk door trillingen tijdens transport, is de koperazide in werking getreden wat heeft geleid tot het activeren van de energetische lading in het slaghoedje waardoor de rotor die zorgt voor maskerveiligheid door de verpakking is geschoten. De hoofdlading is niet geactiveerd omdat de schokbuizen in de veilige stand stonden. In tegenstelling tot de ongevalsgranaat in Mali heeft het veiligheidsmechanisme van deze schokbuizen dus gefunctioneerd.

*Figuur 24: Geperforeerde verpakking en uitgeschoten rotor van de maskerveiligheid van een 81 mm-mortier.
(Foto's: TNO)*

De betreffende munitie was op een schip aanwezig op de Antillen gedurende achttien maanden. De daar heersende hoge temperatuur en luchtvochtigheid waren de oorzaak van de reactie van loodzide met waterdamp uit de atmosfeer. Deze is zichtbaar op het bovenaanzicht van het slaghoedje in de messing huls in figuur 25. De resten van de primer zijn zichtbaar als grijze en witte kristallen, mogelijk vermengd met aluminiumverbindingen van het slaghoedje. Resten van rode afdichtingslak zijn ook zichtbaar als groene kristallen die duiden op koperbindingen waaronder het zeer gevoelige explosieve koperazide en het niet-explosieve koperhydroxide en koperoxide.

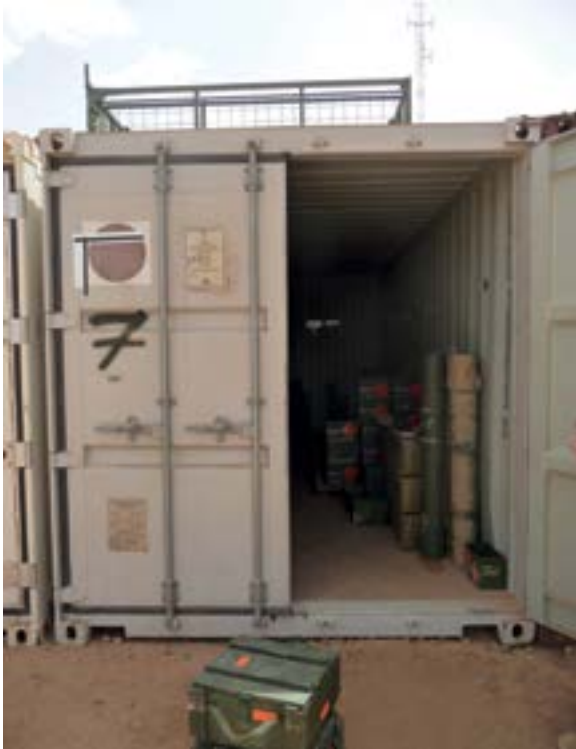
De munitievoorraad in Kidal lag opgeslagen in een witte stalen zeecontainer. Deze was niet voorzien van een zonwerend scherm of klimaatbeheersing (zie figuur 29). De temperatuur in de container werd niet (continu) gemeten.

Figuur 29: Container munitieopslag in Kidal zonder zonwerende bescherming.

Kidal is gelegen in de zuidelijke Sahara, een van de warmste plekken op aarde. In de week waarin het ongeval plaatsvond was het dagelijks rond de 43 °C. Op de breedtegraad van Kidal staat de zon rond het middaguur loodrecht aan de hemel, zodat het dak van de munitiecontainer aan een extreem sterke zonnestraling is blootgesteld. De atmosfeer in de container is daardoor dagelijks aanzienlijk warmer geworden dan de toch al warme buitenlucht. Omdat een temperatuurregistratie ontbrak, is op theoretische grond geschat dat de temperatuur in de munitiecontainer begin juli 2016 dagelijks tot ongeveer 63°C is gestegen. De opgeslagen mortiergranaten, die de omgevingswarmte absorberen, hebben in die omstandigheden een temperatuur bereikt van ruim 60 °C (zie bijlage H).

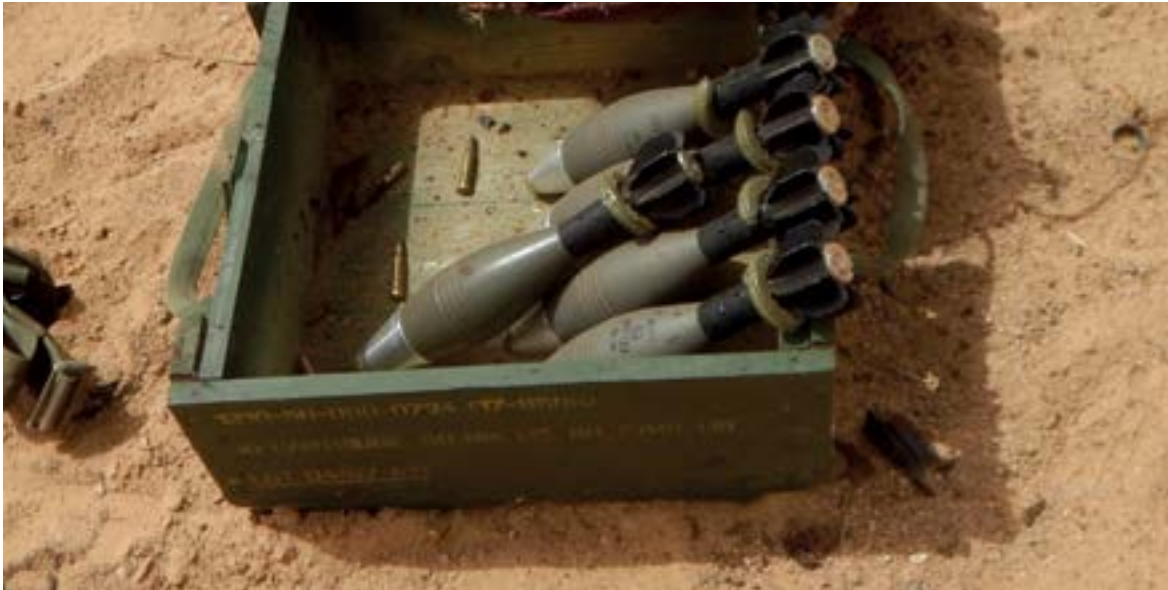
Figuur 30: Blootstelling van de mortiergranaten aan zonnestraling, deze foto is gemaakt vlak na het ongeval.
(Foto: Defensie)
