Onderwerp	Mortiergranaat van 60 mm, HE 80 met schokbuis M6-H
Aanvragende instantie	CVO
Contactpersoon	Lkol Haan
Adres	
Email	
Gewenste leverdatum	09-2016
Vooroverleg met

Probleemstelling: Wapening schokbuis M6-H
Doelstelling: Mogelijkheid bezien of de de schokbuis M6-H door externe omgevingsbelastingen in de wapeningstoestand te brengen is.
PA is 27-07-2016 aangemaakt in Bepris

1a. Titel en subtitels 60 mm Mortier HE- 80 CvO		
1b. Serietitel		
2a. Auteur(s) Lkol R.M.H. Haan bc.	2b. Opdrachtgever Lkol R.M.H. Haan bc.	3. Druk
4a. Uitgeversplaats 't Harde	4b. Uitgever	4c. Datum informatie 12-12-2016
4d. Deel	5. Collatiegegevens 23 pagina's	6. Taal NL
<p>7. Samenvatting</p> <p>Naar aanleiding van het ongeval in Mali, met de brisantgranaat van 60 mm mortier HE 80, verschoten met de Hotchkiss- Brandt 60 mm mortier type V, is er door de Commissie van Onderzoek (CvO) bij het KCW&M een projectaanvraag ingediend. De analyse van het onderzoek ter plaatse gaf aanleiding om een aantal scenario's uit te voeren.</p> <ul style="list-style-type: none"> De ontsteker van deze mortiergranaat, de schokbuis M6-H, onderwerpen aan de grootst mogelijke omgevingsbelastingen die dit artikel tijdens z'n lev

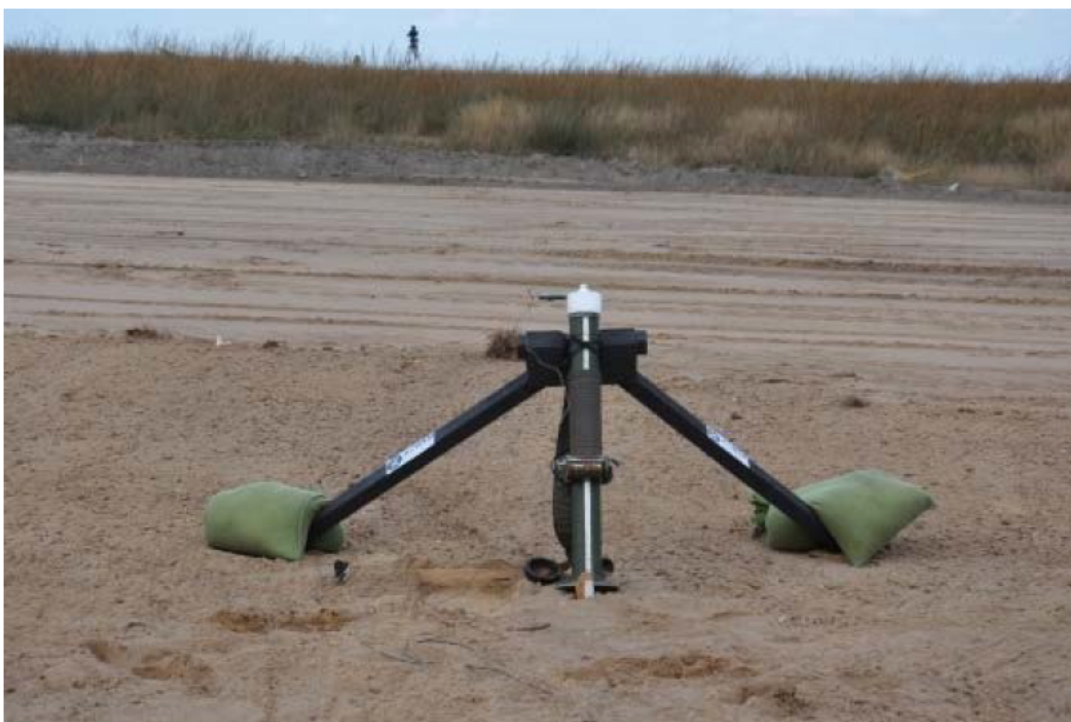
14 opstelling mortier met geplaatste pyrotechnische pin in ontstek

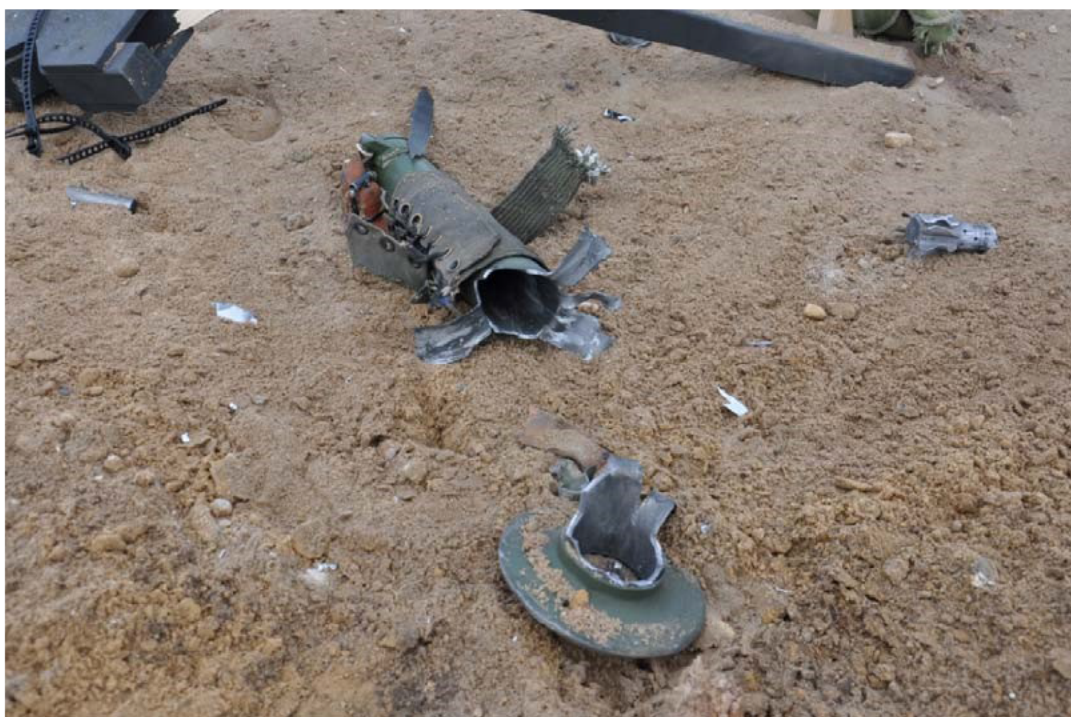
De mortier is uitgericht met een elevatiehoek van 70 graden en op afstand afgevuurd. Tijdens het afgaan van het schot is de mortiergranaat vrijwel direct in de mortier gedetoneerd. Tijdens deze test is de schietbuis van de mortier gedeeltelijk verscheurd, de mortier is onherstelbaar beschadigd.

Foto 15 restanten van de mortier na afvuren van mortiergranaat met gewapende ontstek

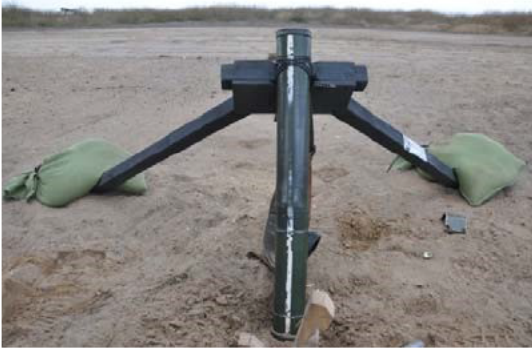
Na het initiëren van de pyrotechnische veiligheidspin is de mortiergranaat geladen en verschoten. Er heeft een reactie plaatsgevonden in de schietbuis. De voortdrijvende lading heeft de hoofdading van de mortiergranaat aangestoken, deze is vervolgens gedeflageerd. De mortiergranaat heeft de schietbuis in drie delen verlaten. Het mortiergranaatlichaam kantelde na ongeveer drie meter maar had voldoende snelheid om zijn vlucht voort te zetten. De schietbuis is onherstelbaar beschadigd. De delen van de mortiergranaat zijn niet meer teruggevonden.

Foto 22 Schietbuis na test

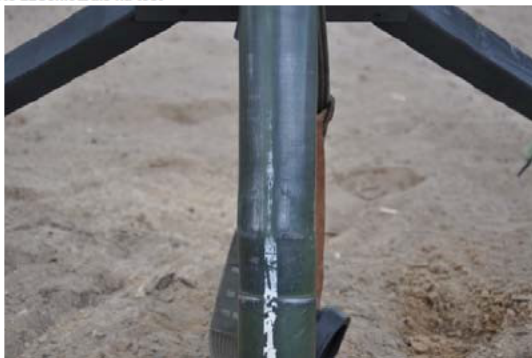
Foto 24 Schietbuis na test

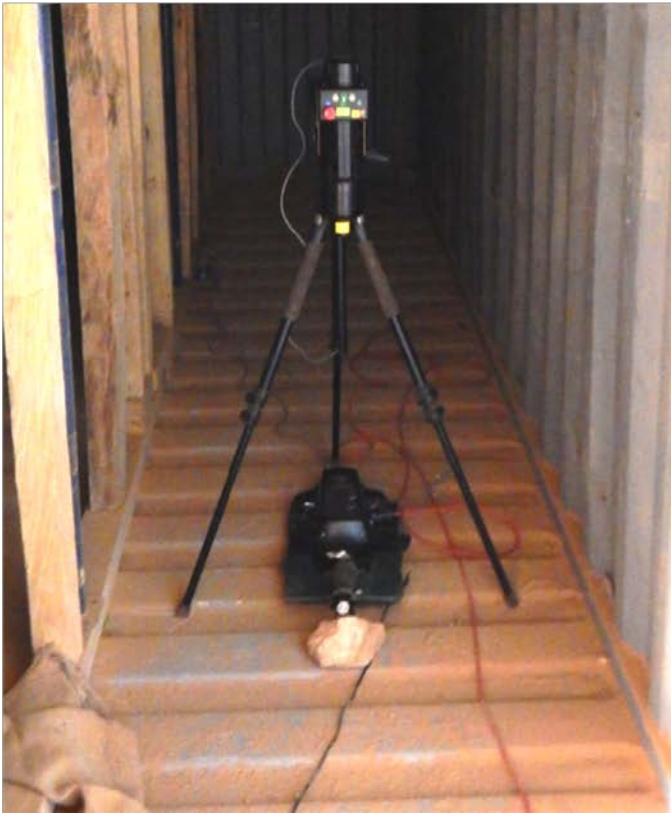
Opstelling.

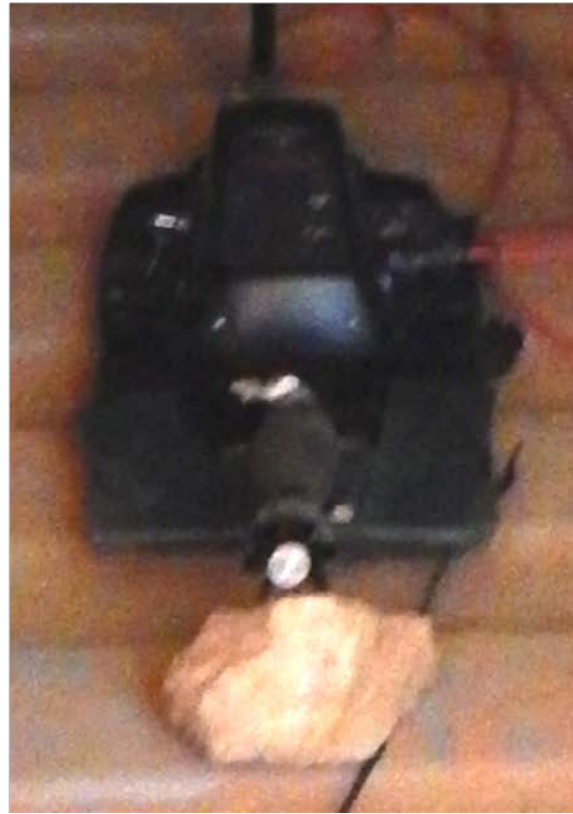
Ingezoomd op de mortiergranaat.

Naar aanleiding van de gemaakt röntgenfoto's is er met zekerheid te zeggen dat er geen enkele buis in gewapende toestand aanwezig is. Op iedere foto is duidelijk zichtbaar dat de sluiters niet in lijn is met de slagpin en de slagpin niet in de bovenste positie staat. Op sommige foto's is ook zichtbaar dat de kogel op zijn plaats zit en de setback kogels op hun plaats zitten.
