## Onderzoeksrapport

Ongevallendossier nr: CLSK/LVO/09-4836

Onderzoeksrapport nr: CLSK/LVO/09-4836  
Defensieonderdeel: Commando Luchtstrijdkrachten  
Subonderdeel / eenheid: ATF  
Korte omschrijving voorval: Noodlanding naar aanleiding van beschieting  
Datum voorval: 10 december 2009  
Plaats voorval: Afghanistan

Rapport CLSK-Commissie van Onderzoek (CvO) van het onderzoek naar de oorzaak en gevolgen van het voorval met de AS-532U2 Cougar, inschrijvingskenmerk S-447, op 10 december 2009 in Afghanistan, locatie Frontenac.

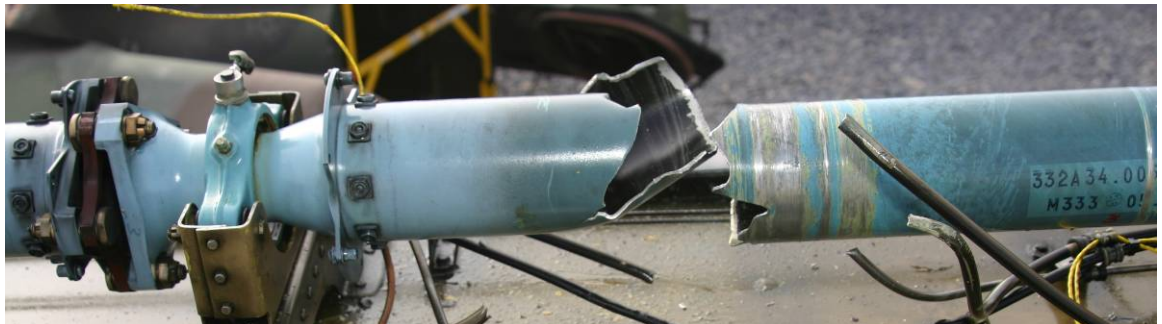
Figuur 1 - aandrijf-as staartrotor

Vlak voor de daadwerkelijke landing (ca 15:37:52 uur; grondsnelheid ca 13 kts, hoogte ca 20 ft) is de *tail rotor drive shaft* gebroken, waardoor de helikopter een sterke draaiing naar links maakte. Hierbij is door beide vliegers collective getrokken om de daling op te vangen. Door dit breken van de *tail rotor drive shaft* is de helikopter linksomdraaiend op het grind geland en enkele meters doorgerold. Tijdens de laatste fase van de landing is door de bemanning instinctief volledig "rechts voeten" gegeven, hetgeen door verlies van hydraulische besturing en breuk van de *tail rotor drive shaft* geen effect heeft gehad. Door de bemanning is de landing als een "harde landing" ervaren. Na de landing is de helikopter

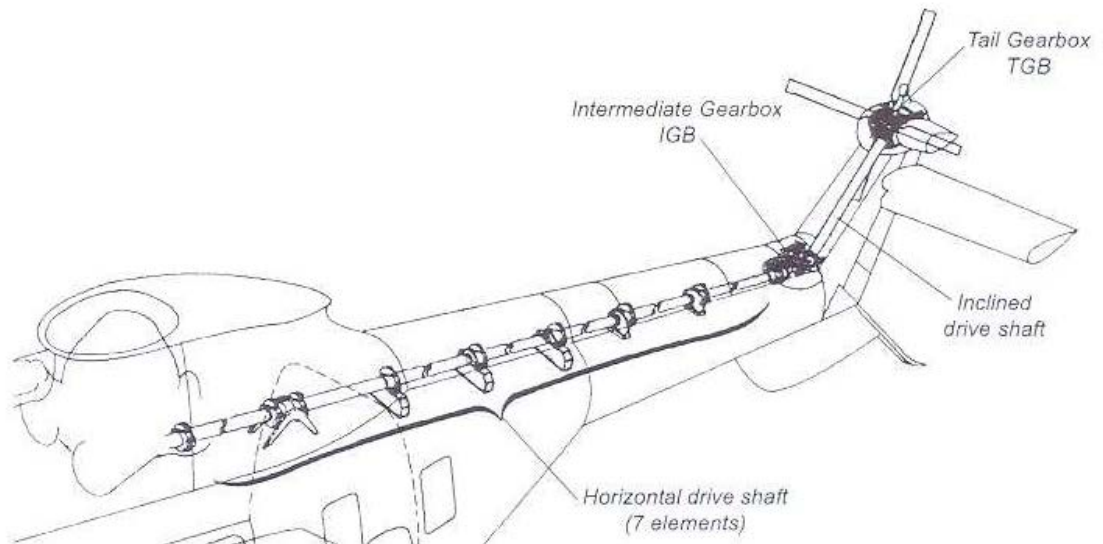
*Figuur 3 – aandrijflijn staartrotor*

De initiële schade werd veroorzaakt door een klein kaliber kogel. Met betrekking tot de volgorde van optredende schade door deze kogel heeft de CvO ter plaatse in Kandahar geen definitief oordeel kunnen vellen. Na analyse van de kogelbaan staat voor de commissie vast dat de kogel als eerste de leidingen van het rechter hydraulisch systeem heeft beschadigd en daarna de *tail rotor drive shaft* heeft geraakt. Hierbij zijn de leidingen van het rechter systeem gebroken wat tot verlies van hydraulische olie uit dit systeem heeft geleid. In eerste instantie is gedacht dat de as of brokstukken hiervan, de leidingen van het linker

Tijdens nader (visueel) onderzoek in Nederland op de locatie Woensdrecht zijn delen van de kogel teruggevonden op het *drive shaft deck*. Hieruit is opgemaakt dat de schade aan de fairing (uitschot) mogelijk niet is ontstaan door kogelfragmenten, maar door brokstukken van de *tail rotor drive shaft* n.a.v. het breken van deze as tijdens de landing.

Nader onderzoek van de as leert dat bij de impact van de kogel met de as, de laatste waarschijnlijk alleen is gedeukt en de kogel is afgeketst in de richting van de leidingen van het linker hydraulisch systeem. De indruk van de CvO is tevens dat door de hoge draaisnelheid van de as deze een niet merkbare (geringe) onbalans heeft gehad (opgevangen door lagers en asverbindingen), en tijdens de extra belasting tijdens de landing door "metaalmoetheid" is gebroken. Hierbij is de grotere schade aan de fairing ontstaan en zijn de beide leidingen van het linker systeem, alsmede de sensor kabel van HUMS door de losgeslagen ashelften naar binnen "getrokken".

Hieruit volgt de indruk van de CvO dat de kogel leidingen van beide hydraulische systemen (minimaal één leiding van elk systeem) heeft geraakt, het rechter systeem bij eerste impact en het linker systeem door terugkaatsing van de kogel door de *tail rotor drive shaft*. Hierdoor is vrijwel gelijktijdig lekkage in beide hydraulische systemen ontstaan, waarna op de afgestemde hoeveelheid resterende hydraulische olie (minimaal 4 liter in linker en minimaal 2 liter in rechter systeem) in beide systemen de solenoid kleppen zijn gesloten. Hierdoor wordt de bestuurbaarheid van de helikopter op de main rotor verzekerd. Deze besturing voelt dan aan als *AP hydraulics off* en vertoont hierbij een verzwaring van de besturing. Besturing van de staartrotor is in dit geval niet meer mogelijk.

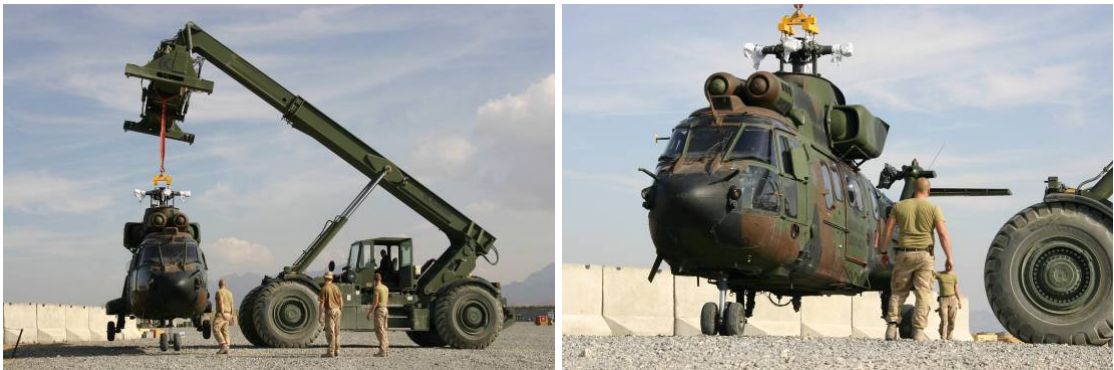
*Figuur 5 - voorbereiding voor underslung transport*

De COS ATF is verzocht om, indien mogelijk, het DART ter plaatse de volgende werkzaamheden uit te laten voeren. Dit om een snellere recovery mogelijk te maken nadat het BEL team ter plaatse is gearriveerd.

- o *Main* rotor blades verwijderen van de helikopter,
- o Het verwijderen van de brandstof, indien mogelijk,
- o Het verwijderen van de wapens en munitie, indien aanwezig,
- o Het verwijderen van al het overtollige gewicht,

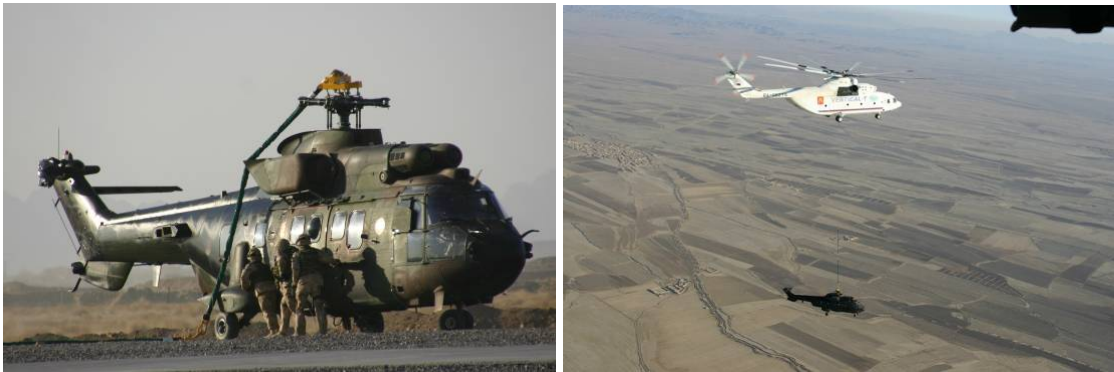
*Figuur 6 - voorbereiding en uitvoering luchttransport onder HALO*

Donderdagochtend is het definitieve plan voor de terugvlucht vastgelegd i.o.m. OPS, HALO crew en BEL (routes, tijden, communicatie, etc.). BEL heeft 's morgens de staalkabel met haak (uitrustingsstuk van de HALO) uitgebreid bekeken om zeker te stellen dat de connectie tussen NLD materiaal en de HALO haak mogelijk en veilig was. De uitkomst hiervan was positief.

's Middags rond 15.15 uur lokale tijd is de Cougar door BEL personeel aangehaakt aan de HALO en teruggebracht naar KAF met een gemiddelde snelheid van 40 knopen. Tijdens de vlucht gedroeg de Cougar zich als een rustige en stabiele lading voor zover BEL het heeft kunnen zien. Separaat is het BEL personeel vooruit teruggevlogen naar KAF om daar op de landingsspot de Cougar weer af te haken van de HALO.
