**Botsing ketelwagon met lorrie in buitendienststelling  
Kijfhoek  
15 juni 2018**

**Arbeidsongeval**

Auteur / eigenaar *Afdeling Veiligheid RRZ*  
Documentnaam *Feitenrapport Botsing ketelwagon met lorrie in BD Kfh*  
Datum rapport *18 juni 2018*  
Versie *1.0*  
Status *Definitief*  
Kenmerk [VT20150049-844414331-10579](https://prorail.nl/VT20150049-844414331-10579)

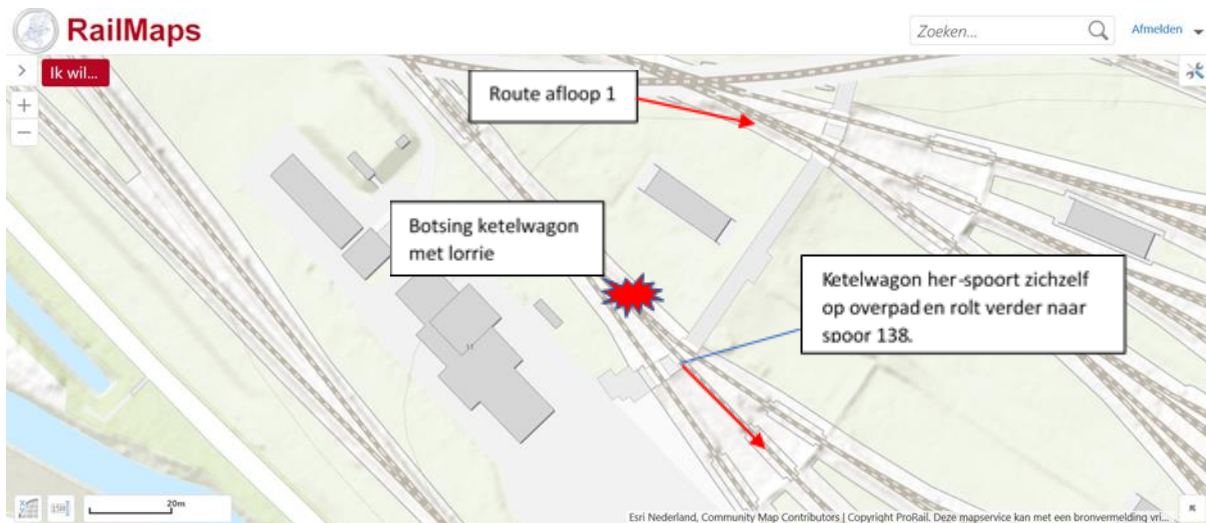
Figuur 1 situatie overzicht

Intussen plaatsen de baanwerkers een lorrie in het spoor en zien zij, kort nadat de lorrie in het spoor is geplaatst, wagons richting de heuveltop bewegen. Een wagon (afloop 1) rolt de heuveltop over en rijdt via het heuvelgebied naar spoor 105. De baanwerkers zien een tweede wagon (afloop 2), een ketelwagon beladen met de gevaarlijke stof Styreen monomeer, vanaf de heuveltopkomen. De baanwerkers verlaten het spoor en bereiken de veilige wijkplaats op het middenterrein van het heuvelgebied. De tweede wagon, met bestemming spoor 138, botst tegen de lorrie die hierdoor ontspoord. Als gevolg van de botsing ontspoord ook de ketelwagon, maar deze her-spoort zichzelf met behulp van de stelconplaten van het overpad in het heuvelgebied en rolt verder naar spoor 138 (zie figuur 1).

*De directe oorzaak van de botsing tussen de ketelwagon en de lorrie is dat de ketelwagon werkplek E inrijdt waar de lorrie zich bevindt.*
