**Onbemande gereedschapswagens rollen de buitendienststelling uit
Zwijndrecht - Kijfhoek
15 juli 2018**

Arbeidsongeval

Auteur / eigenaar *Afdeling Veiligheid Randstad Zuid*
Documentnaam *Feitenrapport Onbemande gereedschapswagens rollen de buitendienststelling uit*
Datum rapport *17 juli 2018*
Versie *1.4*
Status *Definitief*
Kenmerk [VT20150049-844414331-10805](#)

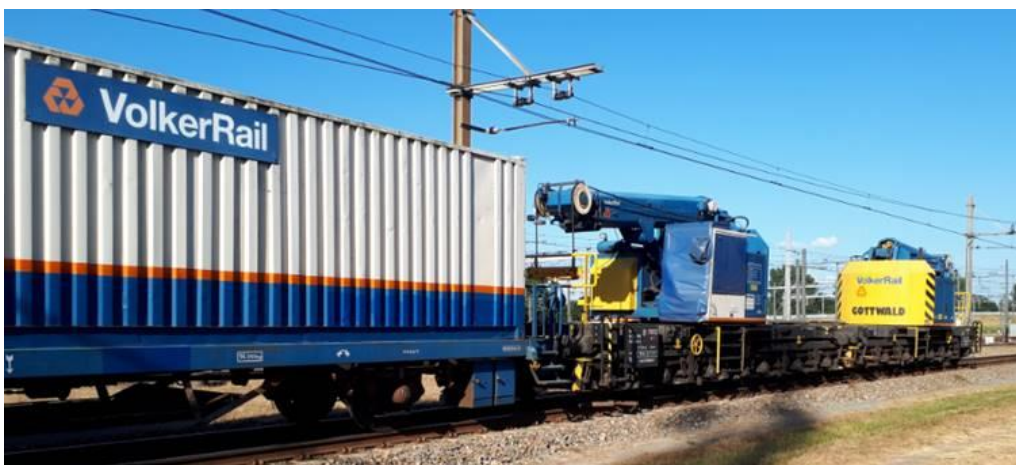
Figuur 1 Set gereedschapswagens

Een set gereedschapswagens, bestaande uit een tweetal SRW-kranen, een verblijfwagen en een platte wagen met daarop een balans¹ (zie Figuur 1), staat als gekoppelde set binnen de buitendienststelling² opgesteld bij wissel 1331. De samengestelde set kranen staat, na afronding van de werkzaamheden, te wachten om middels een loc te worden vervoerd vanaf station Zwijndrecht in de richting van Dordrecht. Bij het aankoppelen van de wagens, zijn deze onbemand gaan rollen en ruim een kilometer buiten de onttrekking van de buitendienststelling tot stilstand gekomen. Door oplettendheid van de werkenden, zijn er bij deze gebeurtenis geen gewonden gevallen.

De set gereedschapswagens bestaat uit twee SRW-kranen, een verblijfswagen en een platte wagen met daarop de balans. Deze staan als gekoppelde set binnen de buitendienststelling opgesteld op spoor HS bij wissel 1331. De samengestelde set SRW-kranen is bij de tweede wagen afgestopt met stopblokken. De set was zaterdag 14 juli na afronding van de werkzaamheden op spoor HS geplaatst. Conform planning zou deze op zondag 15 juli tussen 17:00 en 19:00 uur worden opgehaald.

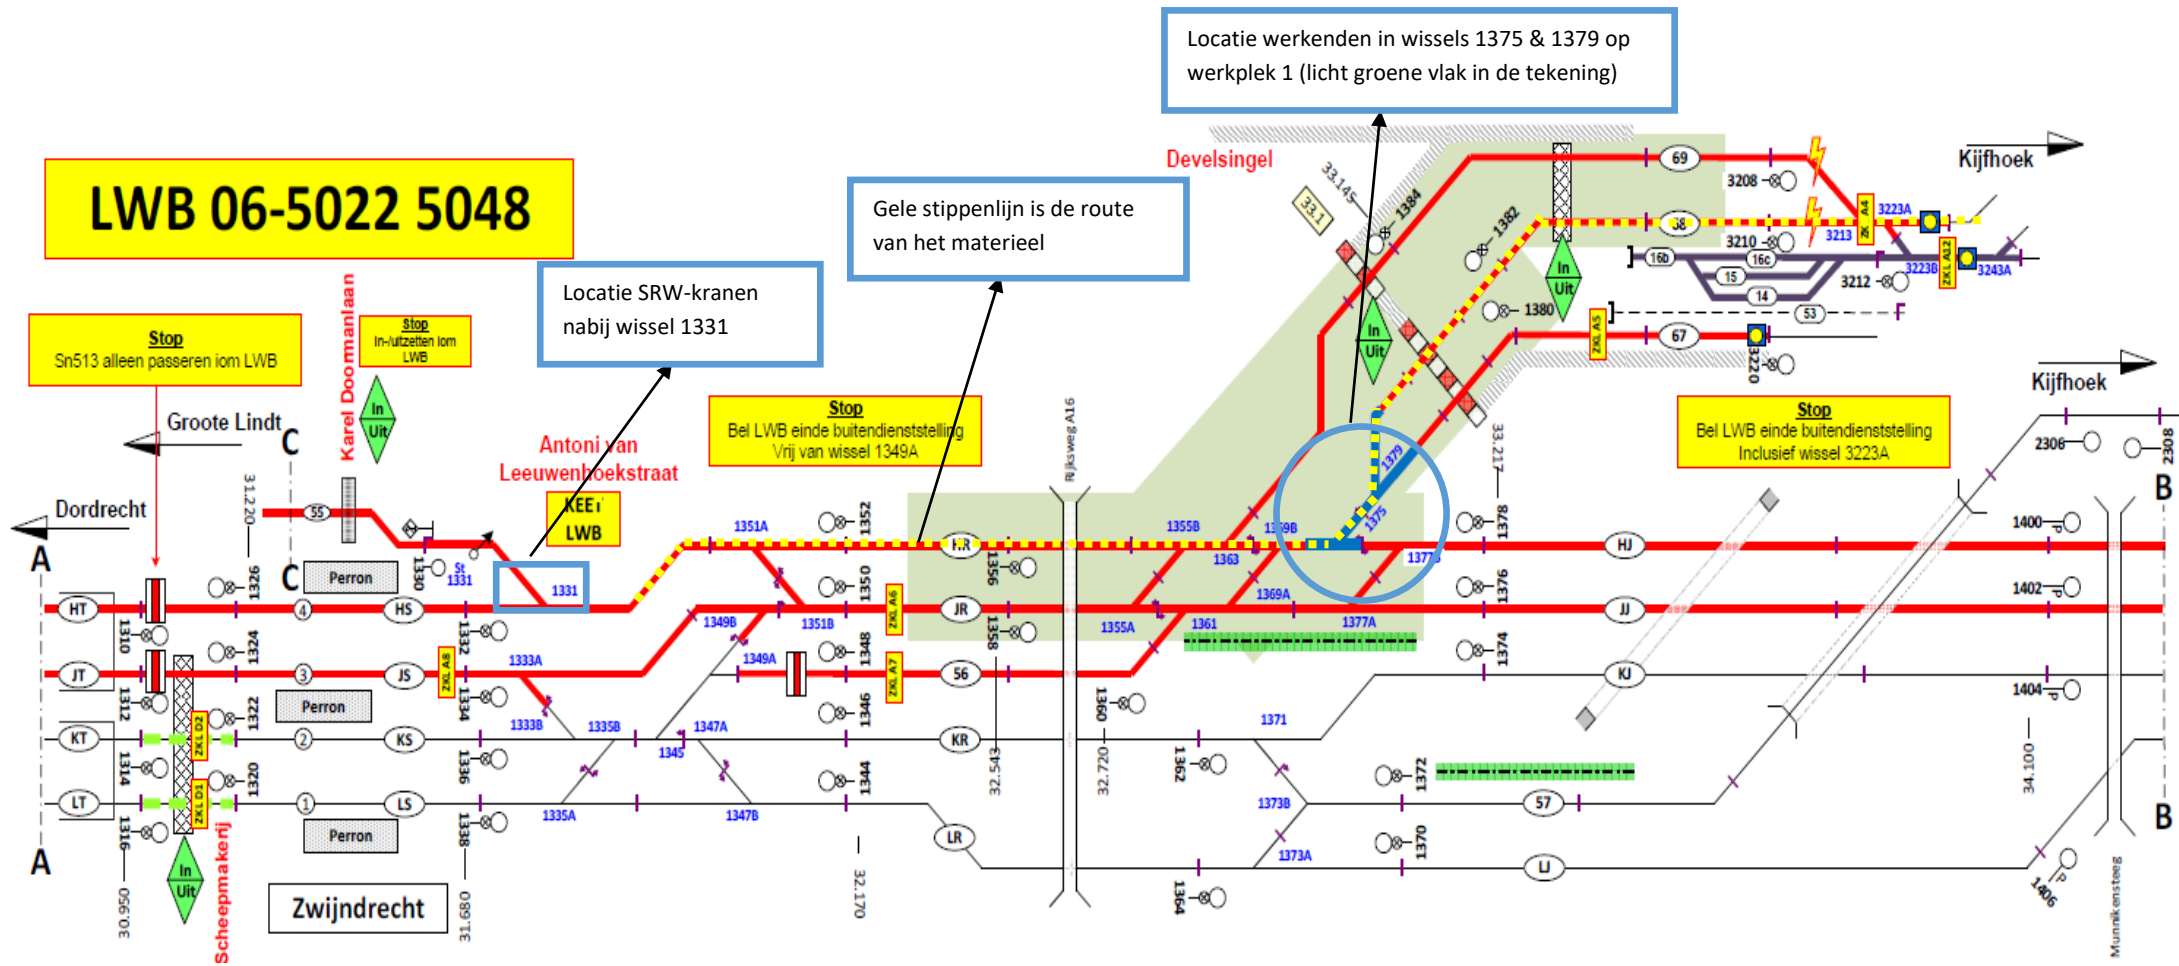
8. Bijlage 1 Route onbemande en ongeremde gereedschapswagens

De wagens rollen vervolgens door werkplek 1⁵, waar bij wissel 1375 en 1379 verschillende mensen in het spoor werkzaam zijn. Doordat één van de werkenden de gereedschapswagens aan ziet komen kan hij zijn collega's die op meerdere plekken bezig zijn waarschuwen. Wanneer de wagens de werkplek naderen is iedereen op een veilige wijkplaats⁶. De wagens passeren vervolgens met een geschatte snelheid van 50-60 km/h de werkplek.

De wagens rollen na het passeren van de werkplek door over spoor 68 in de richting van de grens van de buitendienststelling. De buitendienststelling wordt verlaten via spoor 159 te Kijfhoek⁷ en rollen het bediend gebied van de treindienstleider Kijfhoek binnen. Vervolgens krijg de treindienstleider Kijfhoek melding van een tweetal wissels die in storting liggen, namelijk wissel 3213 en 3513⁸, die in de afgelegde rijweg van het rollend materieel liggen. De wagens rollen door tot aan overweg 35.2⁹, waarna deze terug rollen en tot stilstand komen bij wissel 3243B, buiten de buitendienststelling. De gereedschapswagens hebben onbemand en ongeremd een weg afgelegd van wissel 1331 ter hoogte van km 31.7 t/m de overweg ter hoogte van km 32.5. Deze afstand wordt geschat op ongeveer 3,5 kilometer¹⁰.
