**Wagen over remslof geduwd
Kijfhoek
18 juli 2018**

BVR Ontsporing

Auteur / eigenaar *Afdeling Veiligheid Randstad Zuid*
Documentnaam *Feitenrapport wagen over remslof geduwd.doc*
Datum rapport *24-07-2018*
Versie *1.0*
Status *Definitief*
Kenmerk [VT20150049-844414331-10831](#)

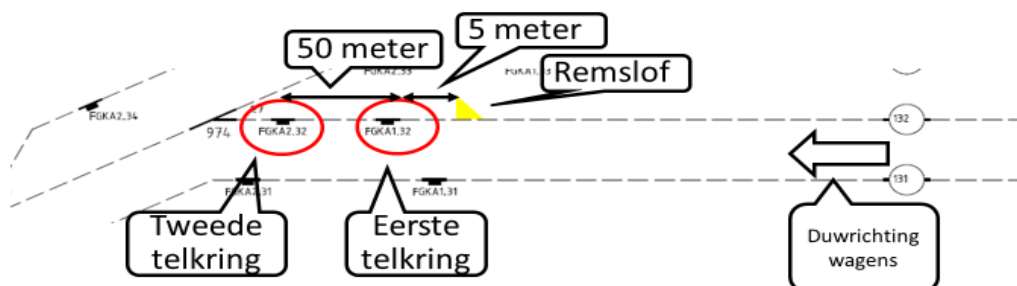
Een procedurele maatregel moet voorkomen dat een wagen ongemerkt over de remslof wordt gedrukt. In zijn heuvelsysteem krijgt de heuvelprocesleider een storingsmelding "FGKA2" die aangeeft dat in de tweede telkring een wagen is gesignaleerd. Het bijdruksysteem zal automatisch stoppen en de heuvelprocesleider vraagt de rangeerder de positie van de wagen te controleren. Door een veelvoud aan storingsmeldingen (+/- 20) en omdat slecht vier meldingen tegelijk getoond worden, is deze melding "FGKA2" niet actief waargenomen door de heuvelprocesleider.

Afbeelding 3; schematische weergave van de telkringen FGKA 1 en 2

De directe oorzaak is dat de wagen met een te hoge snelheid of kracht is voort geduwd. De remslof loopt klem in het wissel waarna de wagen over de remslof wordt gedrukt. Achterliggende oorzaak is onder andere het onvoldoende werken van de procedurele maatregel "FGKA2" om de positie van de wagens te laten controleren.
- 2. Waardoor is de wagen over de remslof geduwd?*

- Aanpassing lokale regelgeving met betrekking tot het passeren van de eerste telkring (FGKA1). Het controle moment van de positie van de wagen wordt verplaatst van de tweede naar de eerste telkring. Hierdoor ontstaat 50 meter extra bufferruimte.
