Eindrapport HSL 2e fase Onderzoek betonkwaliteit

Samenvatting Inspectie- en laboratoriumonderzoek

Project: Landelijk onderzoek betonkwaliteit HSL 2^{de} fase
Registratienummer: Movares: RM005175
Kenmerk en Versie: BF4721R069F5.0

Opdrachtgever: ProRail
3 augustus 2018

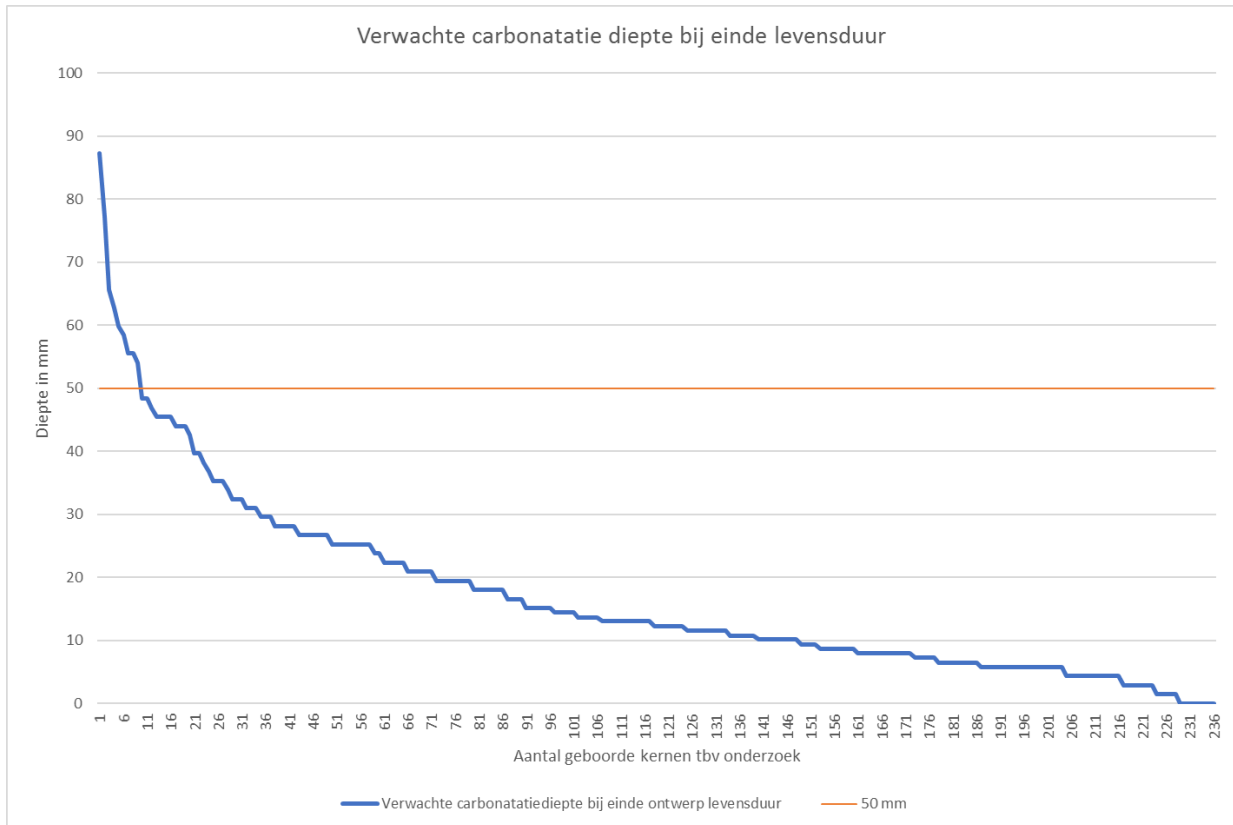
Figuur 2 Potentiele carbonatatie diepte bij einde levensduur

Echter, deze carbonatatie berekening houdt geen rekening met de andere omstandigheden zoals de mate van chloriden, porositeit (de permeabiliteit van beton voor agressieve stoffen) en wisselingen in vochtgehalte. Deze parameters bepalen mede de kans op schade binnen de ontwerplevensduur. De berekende waarden van de verwachte carbonatatie bij einde ontwerplevensduur van de beproefde 236 boringen zijn weergegeven in Figuur 2.

De ontwerpdekking van de wapening voor de kunstwerken bedraagt 50mm. Van de 236 kernen zijn er negen kernen welke een verwachte carbonatatie diepte bereiken van meer dan 50mm. Deze negen kernen komen alle uit verschillende kunstwerken. De negen kernen welke een verwachte carbonatatie diepte bereiken van meer dan 50mm betreffen de onderstaande kunstwerken vermeld in Tabel 1 met daarachter het bijbehorende rapportnummer.

I.18 SPV over A44 en Lisserweg (R004)	IV.23 Toerit Zuid TOM (R030)
I.20 Aquaduct onder Ringvaart toerit Noord (R006)	IV.68 Brug Hollands Diep Riviergedeelte (R041)
I.34 SPV Rijkswetering (R009)	V.09 Pergola Geldersedijk (R046)
II.02 BOT toerit Noord (R013)	VI.24-e WV Invoegweg A16 (R067)
III.20 WV LV-viaduct nr 3 Waghenadreef (R022)
