TNO-rapport**TNO 2018 R10927****Second opinion advies breedplaten Turfmarkt
147****Building, Infrastructures &
Maritime**Stieltjesweg 1
2628 CK Delft
Postbus 155
2600 AD Delftwww.tno.nlT +31 88 866 20 00
F +31 88 866 06 30

Datum	21 augustus 2018
Auteur(s)	ir. H. Borsje ir. G.G.A. Dieteren
Exemplaarnummer	100316338
Oplage	
Aantal pagina's	55 (incl. bijlagen)
Aantal bijlagen	
Opdrachtgever	Ministerie van Justitie en Veiligheid Turfmarkt 147 2511 DP Den Haag
Projectnaam	
Projectnummer	060.34882/01.01

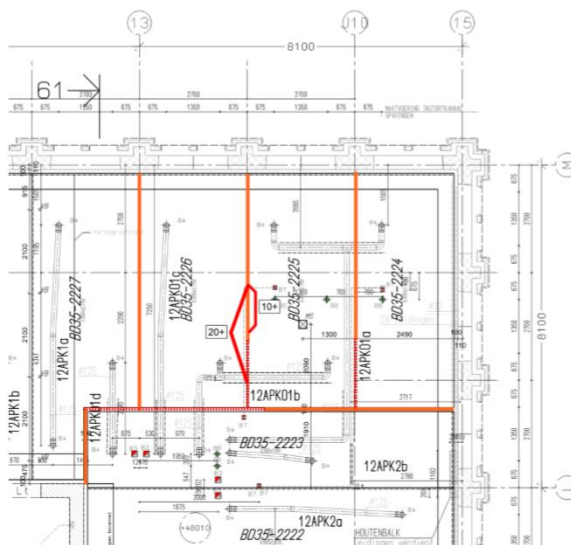
Naar het oordeel van TNO is Zonneveld hier heel consequent maar iets te conservatief in geweest. Voor kleine zones met delaminatie, met een beperkte breedte, acht TNO het zeer waarschijnlijk dat die niet zijn ontstaan door “overbelasting”, maar door onvolkomenheden tijdens de uitvoering en/of uitdrogingskrimping van de breedplaten. Die zones geven daardoor geen verhoogd risico, waardoor ze direct ingedeeld kunnen worden in het “oranje” gebied, met huidig gebruik handhaven.

Figuur 5.2: Voorbeeld van een gebied met geringe delaminatie (bouwdeel A, verdieping 12, gebied 2)

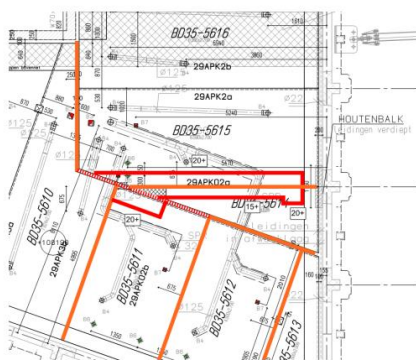
Figuur 8.1: Bouwdeel A, verdieping 29, gebied 3

In een enkel geval is ondanks relatief grote delaminatie toch gekozen voor het toepassen van een lastbeperking op basis van bewezen sterkte (zie als voorbeeld figuur 8.1). Naar het oordeel van TNO is de delaminatie in die gebieden te omvangrijk en moeten die gebieden ingedeeld worden in het "rode" gebied.

Dit is naar de mening van TNO het geval bij:
 Bouwdeel C, verdieping 14, gebied 5
 Bouwdeel C, verdieping 18, gebied 5
 Bouwdeel A, verdieping 29, gebied 3

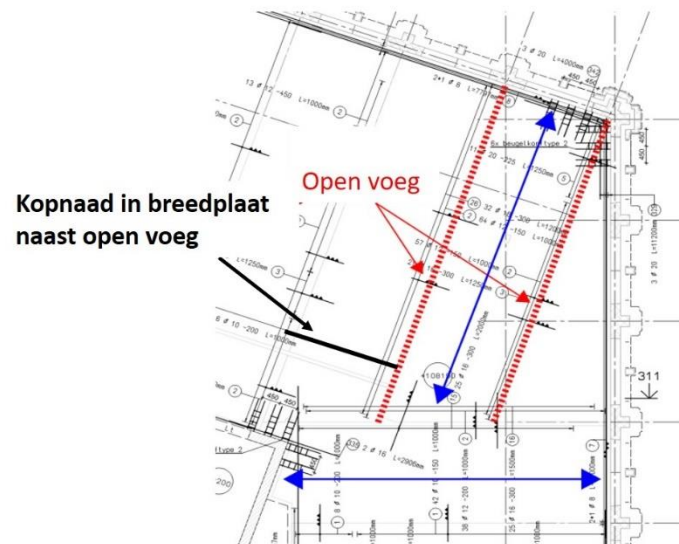
Figuur 8.7: Bouwdeel C, verdieping 29, gebied 7 [08]

- 8.3.3 *Strokenmethode discutabel daar naastgelegen vloerstrook ook een kopnaad bevat*
Voor een aantal gebieden waar de strokenmethode is toegepast geldt dat er direct naast de als open voeg veronderstelde plaatnaad er een kopnaad in het veld aanwezig is (zie figuur 8.7). Er is voor zover TNO dit kan nagaan niet gecontroleerd wat het spanningsniveau in deze naad wordt. Tevens is niet te voorspellen wat het ontstaan van een scheur in de langснаad voor een effect heeft op deze kopnaad. Mogelijk heeft dit tot gevolg dat deze kopnaad ook onthecht en zodoende faalt. TNO adviseert zodoende om in deze gevallen de strokenmethode niet toe te passen, hetgeen betekent dat deze gebieden in het "rode" gebied ingedeeld moeten worden.

Dit geldt voor de volgende gebieden:
Bouwdeel C, verdieping 29, gebied 7
Bouwdeel C verdieping 32, gebied 7
Bouwdeel C, verdieping 33, gebied 7
