Set spoorkranen rolt over het spoor

Bevindingen van het onderzoek naar een incident op zondag 15 juli 2018. Daarbij rolt een set spoorkranen vanuit een buitendienststelling bij Zwijndrecht naar het goederenemplacement Kijfhoek.

Datum 14 november 2018

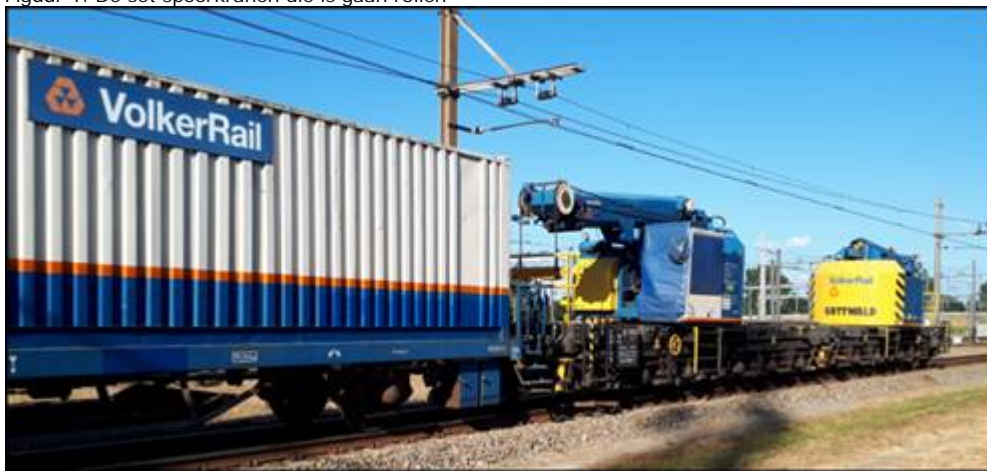
Figuur 1. De set spookranen die is gaan rollen

De set spoorkranen gaat rollen omdat deze onvoldoende geremd en geborgd zijn weggezet in Zwijndrecht. Het met de locomotief tegen de set spoorkranen aanrijden, met als doel deze te koppelen, is voldoende om de set spoorkranen aan het rollen te krijgen. Een single-point-of-failure: het kapotrijden van een keg op een hellend spoor, zorgt ervoor dat de set wagens met een gewicht van 280 ton ongecontroleerd over een afstand van 3,5 kilometer gaat rollen.

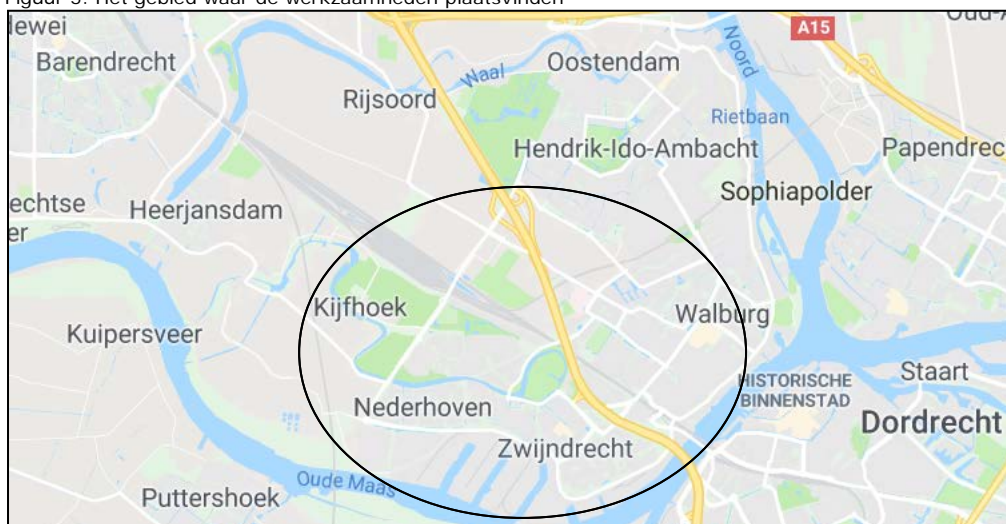
In het weekend van 14 en 15 juli 2018 vervangt VolkerRail 2 wissels ter hoogte van Zwijndrecht (Figuur 5). De werkzaamheden vinden plaats volgens werkplekbeveiligingsinstructie (WBI) RZ811337. De buitendienststelling loopt van emplacement Dordrecht, via de brug over de Oude Maas, Dordrecht, Barendrecht tot aan Rotterdam Lombardijen (Figuur 6). Bij Zwijndrecht bevindt zich een aftakking naar emplacement Kijfhoek die eveneens buitendienst is. Deze uitgebreide buitendienststelling is nodig om 2 wissels (1375 en 1379) te vervangen.

Figuur 5. Het gebied waar de werkzaamheden plaatsvinden

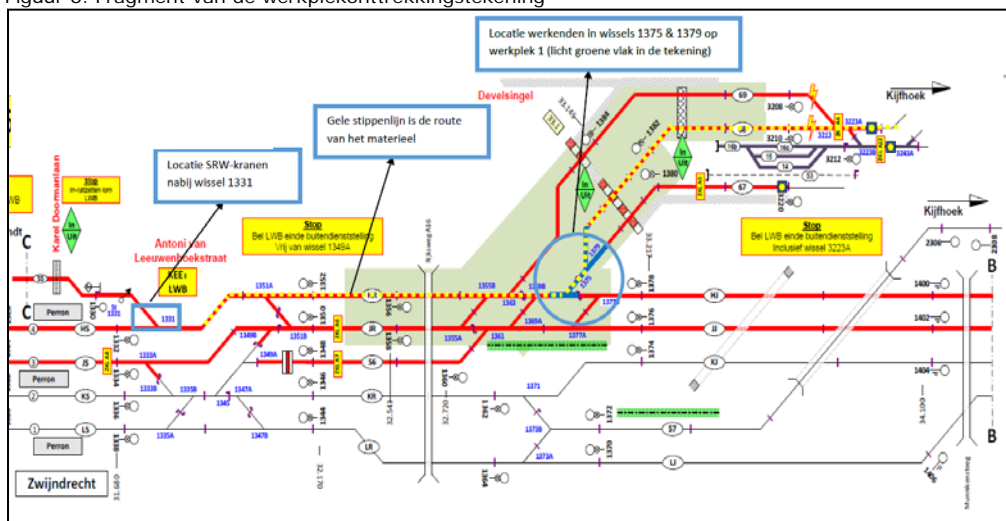
Figuur 6. Fragment van de werkplekonttrekkingstekening

In de werkplekonttrekkingstekening behoren de rood gemarkeerde lijnen tot de buitendienststelling (bron: VolkerRail). Op zaterdag 14 juli zijn de gecombineerde set van 4 wagens geparkeerd bij Zwijndrecht nabij wissel 1331 (vierkant kader). Op zondag 15 juli rolt de set spookranen vanaf Zwijndrecht via wissel (1379, in cirkel) door het werkgebied van baanwerker die aan de wissels 1375 en 1379 aan het werk zijn. Vervolgens rolt de set de buitendienststelling uit in de richting van Kijfhoek (geel stippelde route). Onderweg rijden ze wissel 3213 en 3513 open, deze raken gestoord.

De set spookranen wordt op spoor HS geplaatst tussen wissel 1331 en het perron van station Zwijndrecht (Figuur 6 in blauwe vierkante kader). Het spoor ligt hier in een lichte hellingshoek vanwege het oplopen van het spoor richting de brug over de Oude Maas. De BBD'er plaatst daarom 2 houten keggen, één voor en één achter het eerste wiel van de platte wagen (noordzijde/Kijfhoekzijde). De voorste keg verhindert het teruglopen van de set richting Kijfhoek, de achterste keg fixeert het wiel.
