## Inspectie Sea-Watch 3

Datum 28 februari 2019  
Status definitief

Dit is een publicatie van  
**Inspectie Leefomgeving en Transport**  
Postbus 16191 | 2500 BD Den Haag  
T 088 489 00 00  
[www.ilent.nl](http://www.ilent.nl)

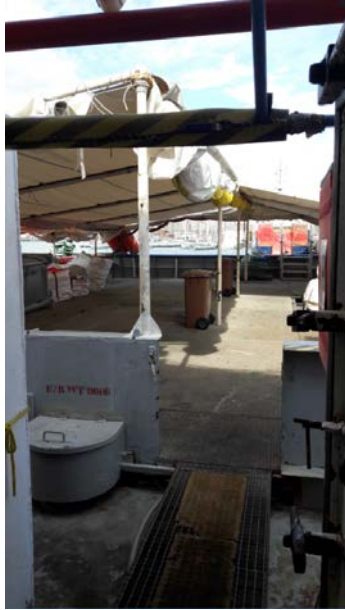
Achterdek

Het achterdek is ingericht als verblijfplaats voor de migranten en overdekt met een zeil. De zijkanten worden, afhankelijk van de weersomstandigheden, met zeilen afgedekt. Op de grond is een mat uitgerold om optrekkend vocht tegen te houden. Iedere migrant krijgt twee dekens, een om op te liggen en een om onder te kruipen. De temperatuur varieerde in de onderzochte periode tussen 8° en 19° Celsius. Er zijn 3 toiletcabines en 3 tappunten met drinkwater op het achterdek voor de migranten en er is verlichting. Aansluitend aan het achterdek bevindt zich de "recovery room" met acht slaapplekken (vier stapelbedden). Deze ruimte is in beginsel bestemd voor de aanwezige vrouwen en kleine kinderen. Naast deze ruimte zijn nog 2 toiletten en 3 douches voor de migranten. Drinkwater is in ruime mate aanwezig, 4000 halve liter flesjes (iedere migrant krijgt een flesje dat steeds bijgevuld kan worden), een grote tank en een apparaat dat per uur 130 liter zout water om kan zetten in drinkwater. De migranten krijgen dagelijks een broodmaaltijd en twee warme maaltijden. Grote hoeveelheden voedsel zijn opgeslagen, zoals rijst, bonen, diepvries spinazie en blikken tomaten.

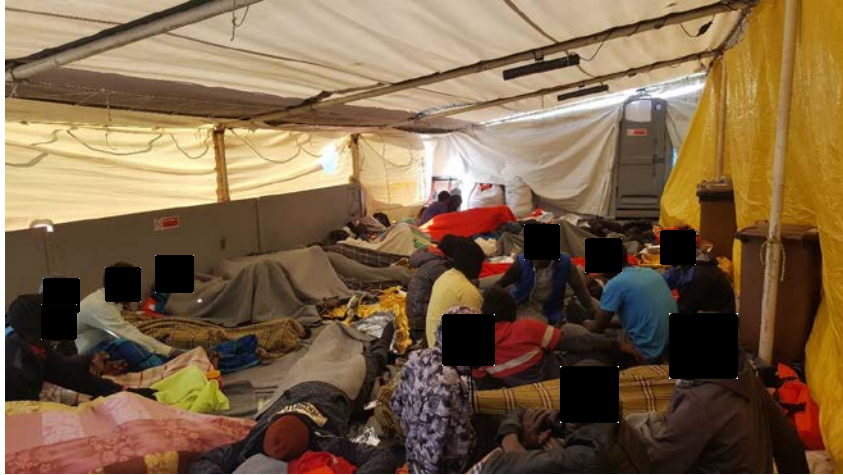
Achterdek met afgesloten zeilen

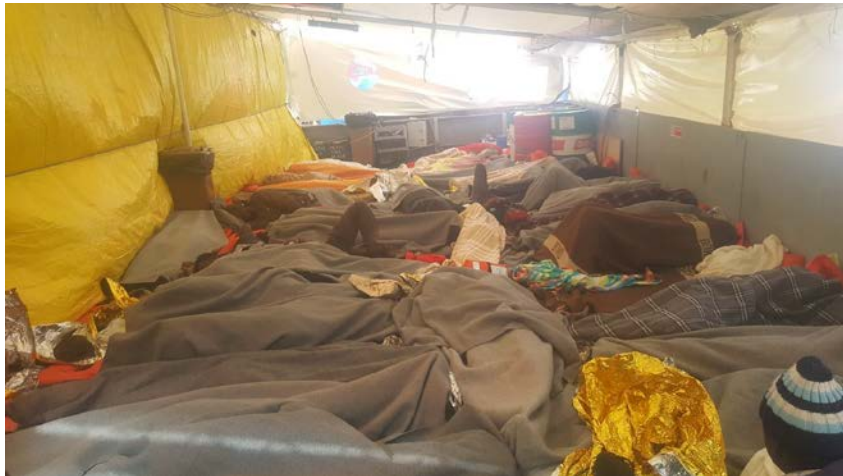
Achterdek met afgesloten zeilen vanaf de andere kant

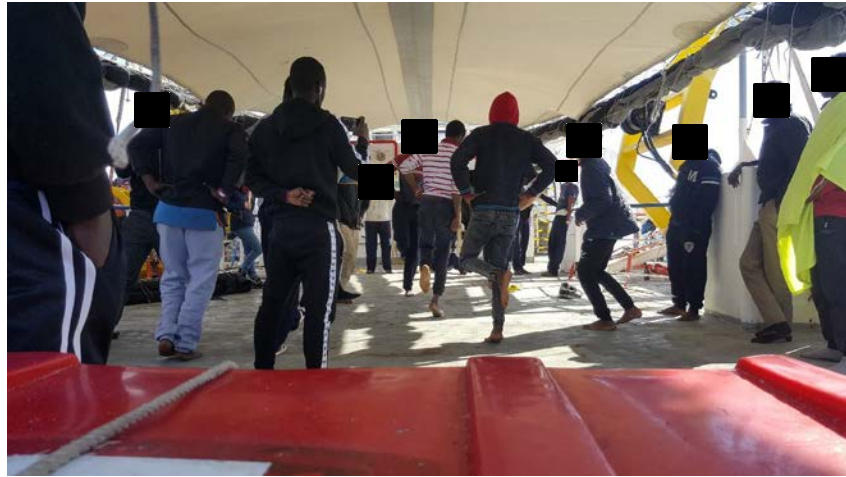
Lichaamsbeweging op het achterdek

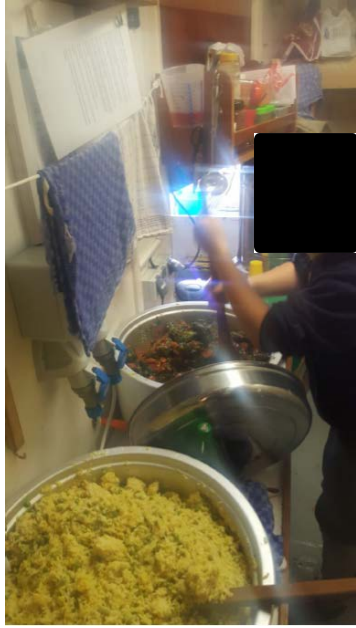
Kookgelegenheid in bedrijf

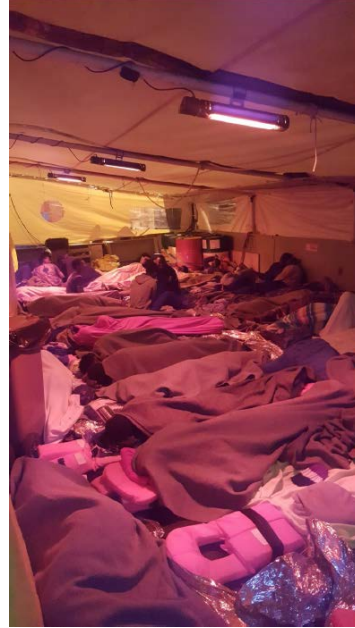
De avond valt
