Gedeeltelijke instorting dak AZ-stadion

*Voorlopige conclusies onderzoek technische
oorzaak*

Erik Middelkoop
30 augustus 2019
Open

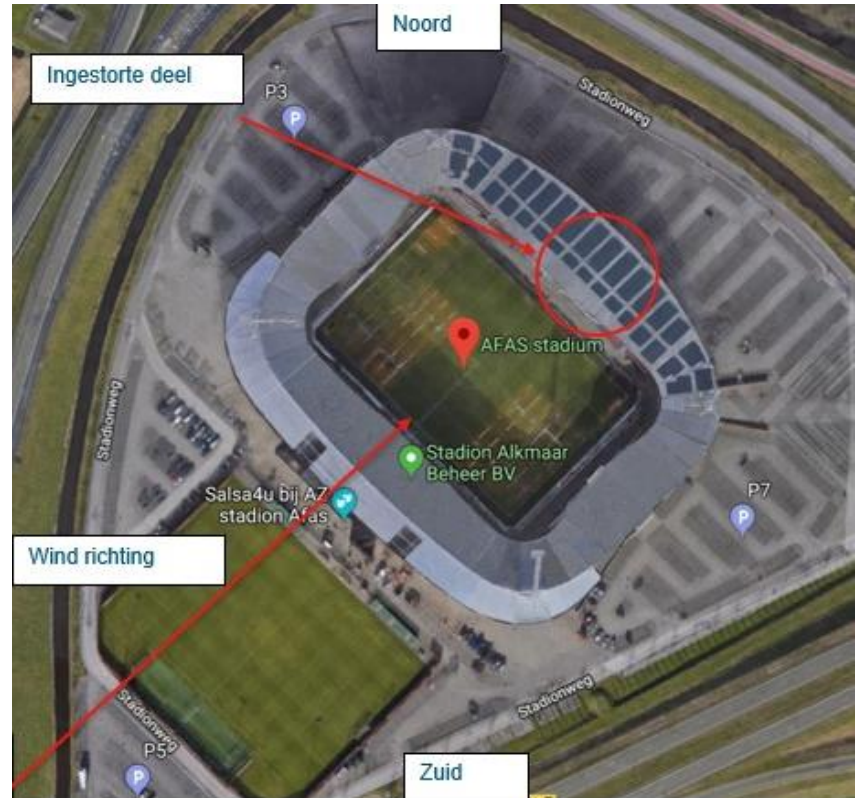
Wind

- Op het moment van de instorting waaide de storm uit de richting zuidwest
- De windsnelheid was hoog maar het stadion heeft sinds de bouw al vaak zwaardere stormen meegemaakt
- Op 28 oktober 2013 was de zwaarste storm uit de richting zuidwest. De windsnelheden in deze storm resulteren in ca. twee keer zo hoge belasting als die op de 10 augustus 2019.

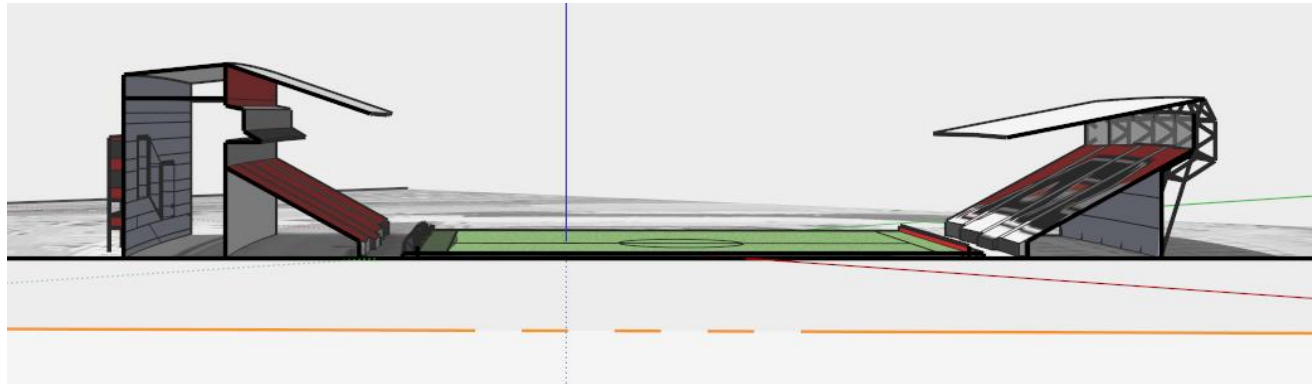
Windbelasting op het dak

- Uit de richting zuidwest botst de wind eerst tegen het hoofdgebouw met de Victorie tribune. Hierdoor wordt de luchtstroom zeer turbulent.
- Door de turbulentie ontstaat niet alleen opwaartse belasting op het dak van de Molenaar tribune maar lokaal, op momenten, ook neerwaartse belasting. De hoogste belastingen grijpen aan dicht bij de vrijhangende dakrand.
- Zonder windtunnelonderzoek kunnen de optredende belastingen niet nauwkeurig worden bepaald.

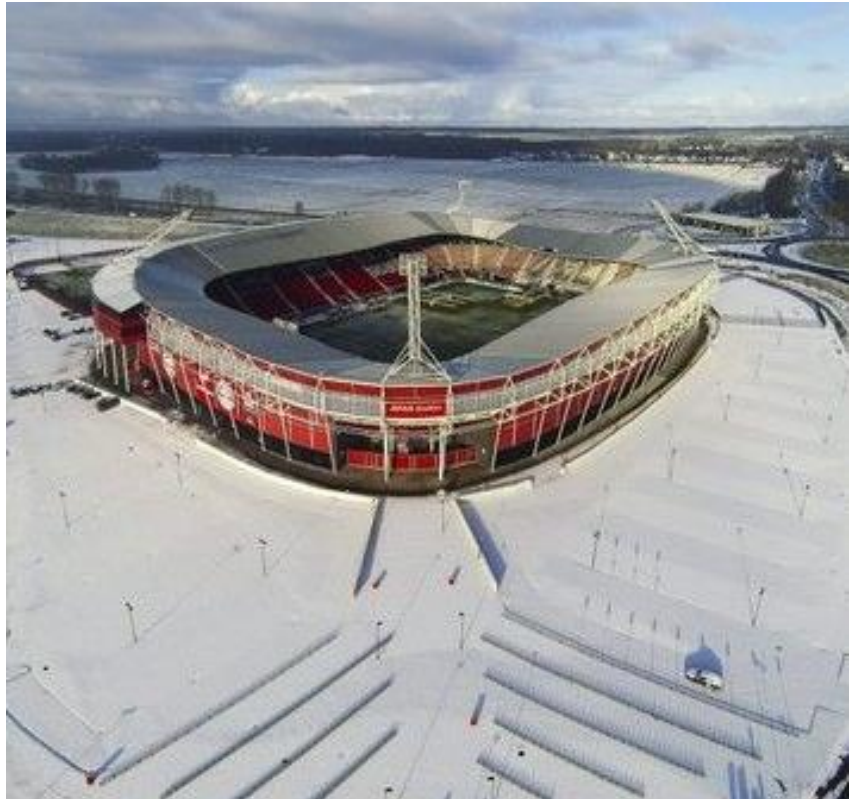
De belasting die de instorting veroorzaakte

- Op basis van de nu beschikbare gegevens is onze voorlopige conclusie dat een neerwaarts gerichte windbelasting de instorting heeft veroorzaakt.
- Het dak is niet ontworpen op een neerwaarts gerichte windbelasting.
- Het dak is wel ontworpen op sneeuwbelasting. Doordat er rekening mee is gehouden dat de sneeuw gedeeltelijk van het dak afwaait, is de aangenomen sneeuwbelasting laag.

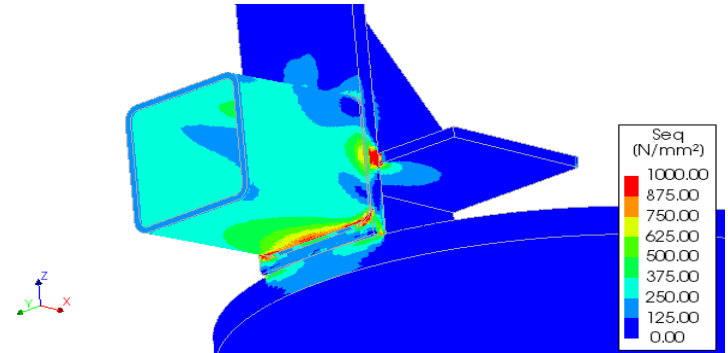
Onderaansluiting

- De verbinding wordt normaal op druk belast en bij grote opwaartse windbelasting op trek.
- De boven- en zijkanten van de koker worden puntvormig gesteund door staalplaten. De onderzijde gelijkmatig gesteund.
- De kopplaat is niet stijf genoeg om de krachten te verdelen.
- Onafhankelijk van de laskwaliteit is de ontworpen verbinding zwakker dan de staaf.
- Er ontstaan piekspanningen in de lassen.
