# Advies naar aanleiding van het 'Grenfell Tower Inquiry Phase 1 Report'

*Naar aanleiding van  
de brand in Grenfell Tower in Londen  
van 14 juni 2017*

30 maart 2020  
*Definitief*

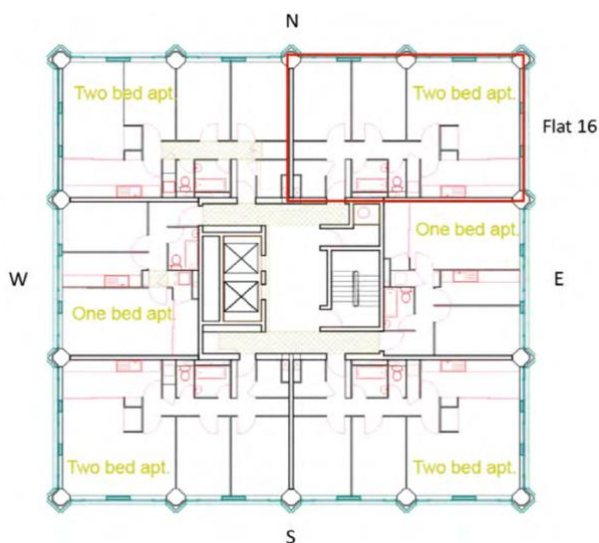
*Figuur 3 Schematische plattegrond van de verdieping waar de brand in Flat 16 in de keuken langs de oostgevel begon.  
Bron: figuur 10.1 uit GTI Phase 1 Report part II, § 10.3*

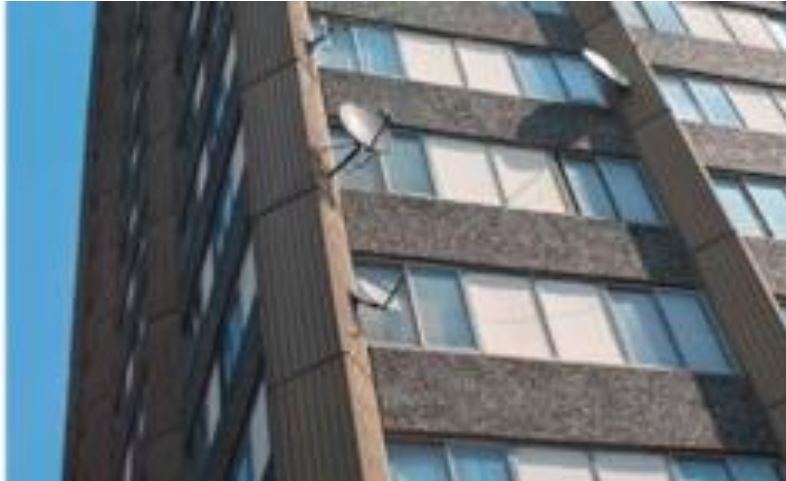
*Figuur 4 Oorspronkelijke betongevel van Grenfell Tower voor de renovatie  
(Bron: deel van figuur 3.2 uit het GTI Phase 1 Report in § 3.10)*

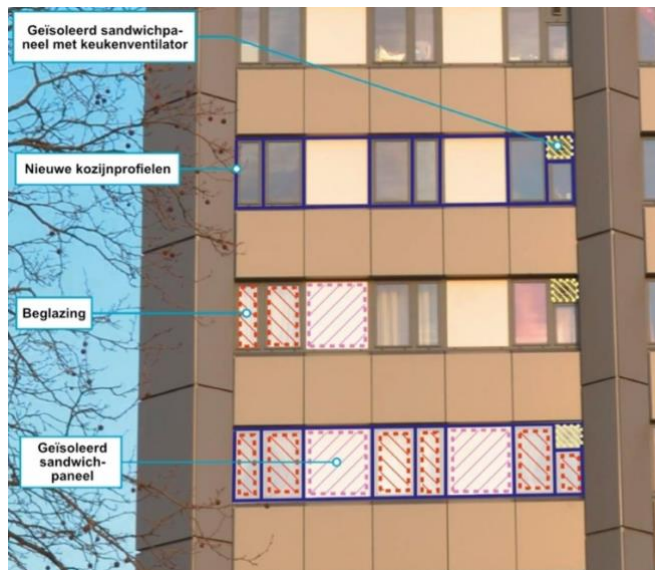
Figuur 5 gerenoveerde gevel van Grenfell Tower  
(Bron: figuur 6.1 uit het GTI Phase 1 Report in § 6.9)

De realisatie was afwijkend van de voor de bouwvergunning ingediende gevelmaterialisering: de gevelisolatie werd uitgevoerd met PIR Celotex RS (brandklasse C-s1-d0), de gevelafwerking werd uitgevoerd met Reynobond 55 PE ACM (brandklasse E<sub>s</sub>).

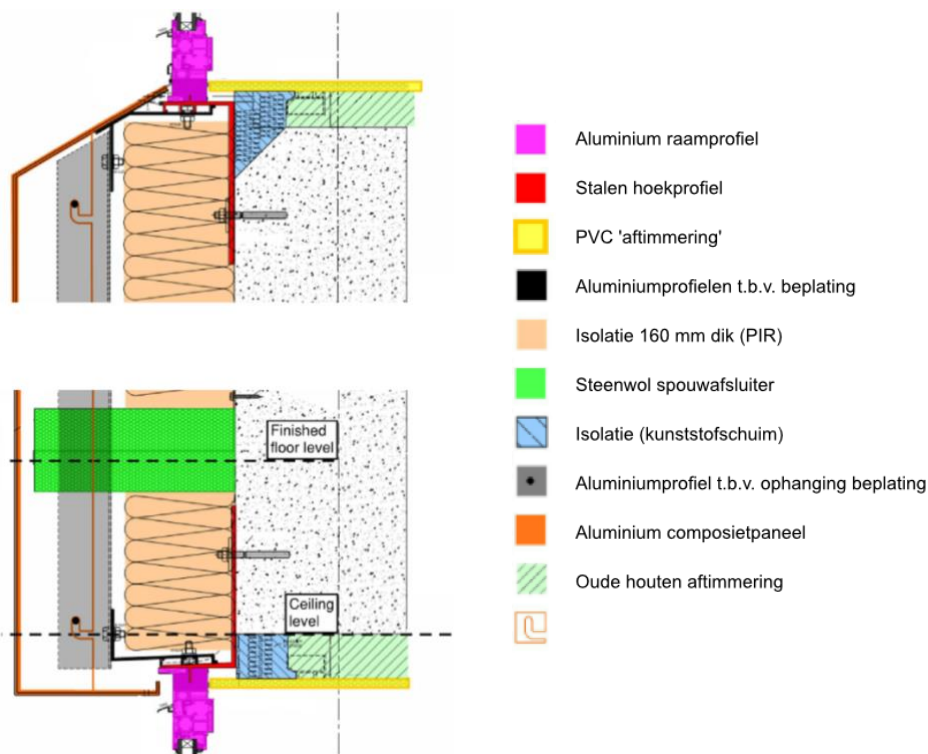
Figuur 7 Verticale doorsnede borstwering nieuwe kozijn  
(Bron: ondersteunend rapport van dr. Barbara Lane, figuur 11.1 in § 11.7, ontdaan van teksten en vertaald naar het Nederlands)

In de luchtspouw zijn, bij de woningenscheidende vloeren en -wanden/kolommen, stroken steenwol aangebracht met daarop een strip materiaal dat bij brand opschuimt. Het doel van deze stroken ('cavity barriers'; letterlijk vertaald 'spouwbarrières') is het brandwerend afsluiten van de spouw.

Bij de brand bleken de spouwbarrières niet effectief door onderbrekingen vanwege een slordige montage en door de verticale aluminium profielen waar de ACM-beplating aan was gemonteerd. Ook zonder deze gebreken waren de spouwbarrières waarschijnlijk niet effectief geweest omdat de ACM-beplating snel weg smelt waardoor de brand de barrière kan passeren.

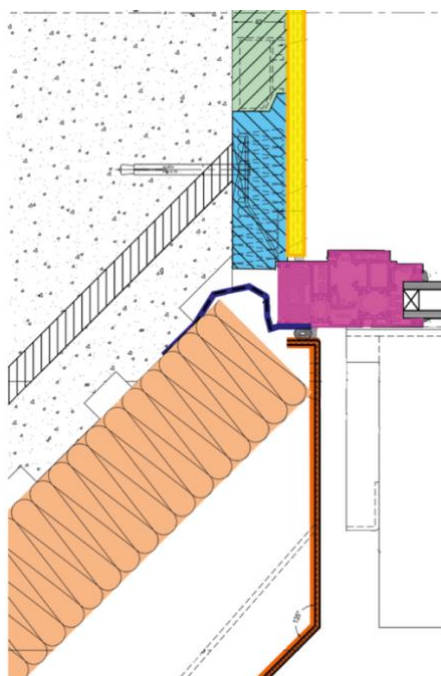
De ATGB deelt de conclusie van de Grenfell Tower Inquiry dat de in de gevel toegepaste materialen en de wijze waarop de gevel is gebouwd in zeer grote mate hebben bijgedragen aan verspreiding van de brand naar grote aantallen andere woningen. In combinatie met de in Engeland gebruikelijke strategie om een woongebouw bij brand niet direct te ontruimen (Stay-Put) is dit de bepalende factor geweest voor het grote aantal slachtoffers. De gevel voldeed qua brandveiligheid niet aan de Engelse regelgeving en zou ook niet hebben voldaan aan de Nederlandse regelgeving. Dit geldt zowel voor de brandklasse (E i.p.v. B) als voor de brandwerendheid van de kozijnaansluiting (5-10 i.p.v. 30 minuten).

Figuur 8 Horizontale doorsnede kozijnaansluiting na renovatie  
(Bron: GTI Phase 1 Report figuur 22.17 uit § 22.32 en ondersteunend rapport van dr. Barbara Lane figuur 8.11 (ontdaan van teksten))

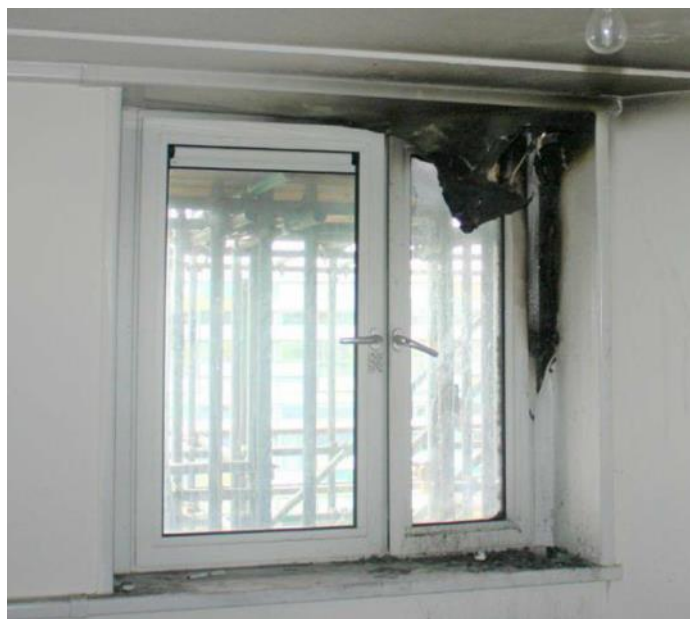
Van standaard floatglas is bekend dat het bij brand snel bezwijkt (bij een standaard brandtest in 5-10 minuten). Hoe zwak de onder 1 en 2 genoemde constructies zijn, blijkt uit een aantal situaties waarbij de brand zich niet volledig heeft doorontwikkeld. Lane en Bisby presenteren in hun rapport een aantal foto's waarin de onder 1 en 2 genoemde constructies zijn bezweken, terwijl het glas nog intact was.

*Figuur 9 Voorbeeld van een kozijn waarin de aansluiting van de ramen op de kolommen is bezweken en het glas nog intact is*

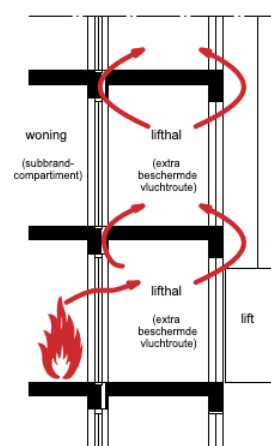
Rookwerendheid tussen extra beschermde vluchtroutes is alleen vereist in de vluchtrichting, zodat ruimten op parallelle extra beschermde vluchtroutes relatief snel door rook kunnen worden geblokkeerd. Dit geldt bijvoorbeeld voor lifthallen op meerdere verdiepingen. Een eis aan de rookwerendheid tussen dergelijke routes kan de kans op het door rook geblokkeerd raken van die routes effectief beperken.

*Figuur 10 principe van toegestane rookverspreiding via niet in een brandcompartiment gelegen extra beschermde vluchtroutes, zoals boven elkaar gelegen lifthallen.*

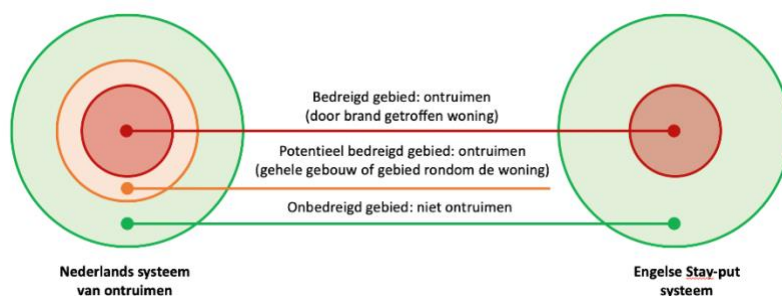
De brand in Grenfell Tower heeft geleerd hoe kwetsbaar het 'Stay put'-principe is. Er is immers maar één 'line of defence'. Als de compartimentering van het appartement faalt, moeten veel mensen alsnog vluchten of gered worden via één vluchtroute in mogelijk verslechterde omstandigheden. Volgens het huidige Nederlandse principe zijn er altijd twee 'lines of defence': de brand- en rookwerende begrenzing van de woning en een daarbuiten al ontruimd potentieel bedreigd gebied (het gebied dat onder de rook komt te staan als de compartimentering bezwijkt). In onderstaande figuur zijn deze twee principes in beeld gebracht.

Figuur 9 schematische vergelijking Nederlandse en Engelse vluchtconcepten
