**TNO-rapport****TNO 2019 R11618****Beoordeling glasgevel Rijnstraat 8 te Den  
Haag**

Datum	24 oktober 2019
Auteur(s)	Ir. H. Borsje Dr. T.G. Nijland
Aantal pagina's	57 (incl. bijlagen)
Aantal bijlagen	
Opdrachtgever	PoortCentraal B.V.
	Postbus 20 3980 CA BUNNIK
Projectnaam	060.39001/01.05
Projectnummer	Glasgevel Rijnstraat 8

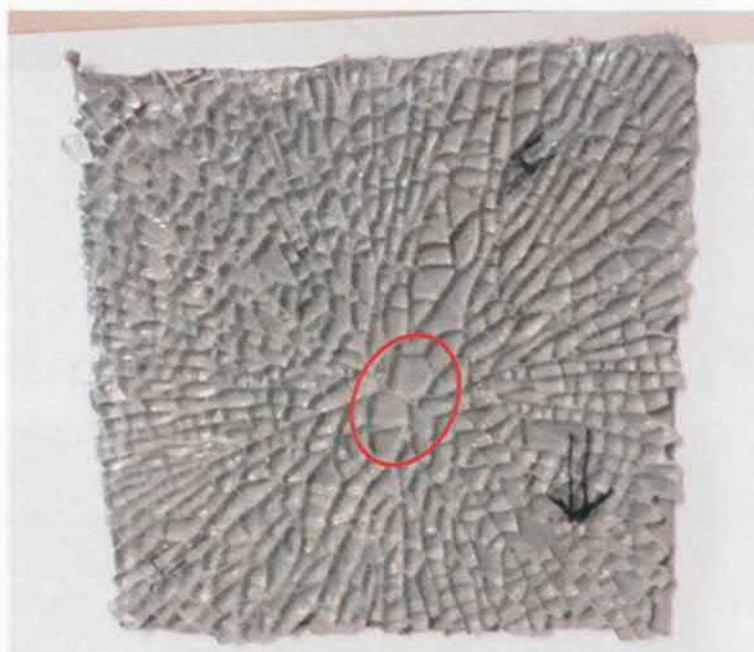
Centraal in het monster bevindt zich het vlinderpatroon (figuur 5.4). Bij bestudering van het glas door het zichtvlak was in de centrale breuk van de vlinder (figuur 5.5) geen insluitel zichtbaar. Bij doorbreken van het glas langs deze centrale breuk bleek in één van de breukvlakken de helft van een (min of meer) bolvormig deeltje aanwezig (figuur 5.6). Dit deeltje heeft een messingachtige kleur en een bijzonder hoge metaalglans. Rondom het insluitel zijn radiale barsten in het glas zichtbaar (figuur 5.6). Het betreffende glasdeeltje is geselecteerd voor SEM onderzoek.

*Figuur 5.4: Ruit 4. Vlinderpatroon centraal in het monster*

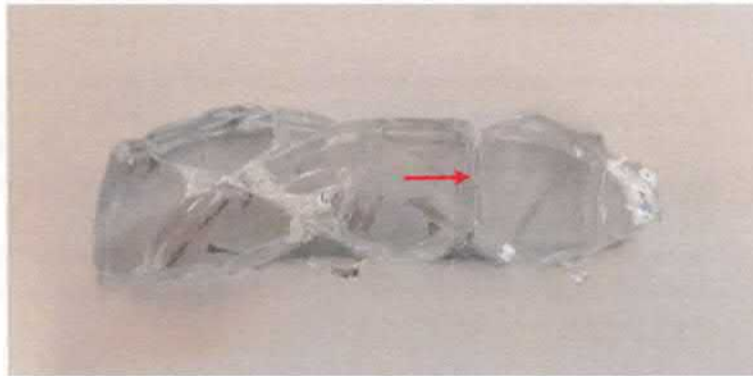
Net als ruit 4 bevat ruit 5 een vlinderpatroon (figuur 5.7 en 5.8). Op het centrale breukvlak hiervan is door het zichtvlak van het glas een bolvormig insluitel zichtbaar (figuur 5.9 en 5.10). Dit deel van het glas is uitgenomen voor SEM onderzoek.

*Figuur 5.8: Ruit 5. Vlinderpatroon; de rode pijl geeft het breukvlak met insluitel aan*

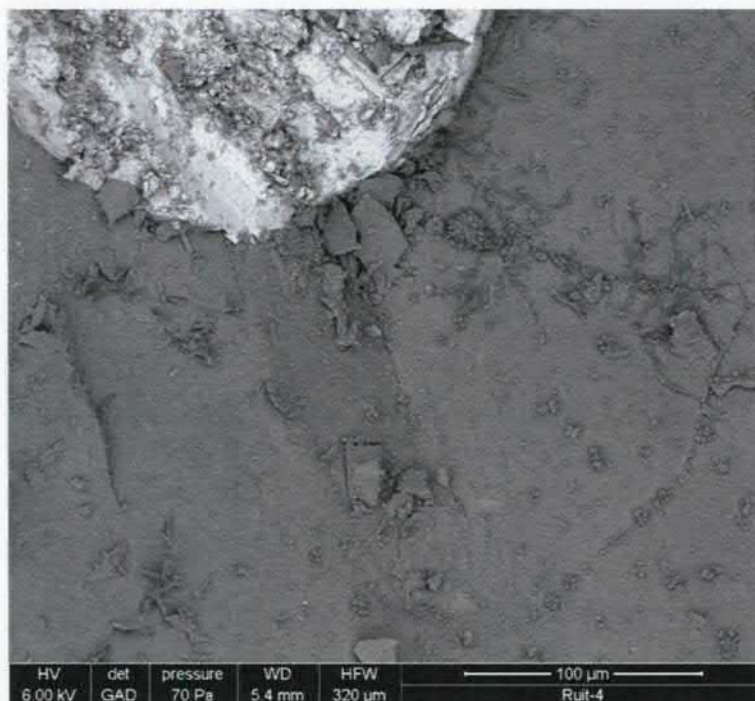
*Figuur 5.14: Ruit 4. SEM opname van radiale barsten in het glas rond het NiS insluitel. Het vertakte object rechts van het insluitel is een schimmel. Talrijke fijne deeltjes op het breukvlak*

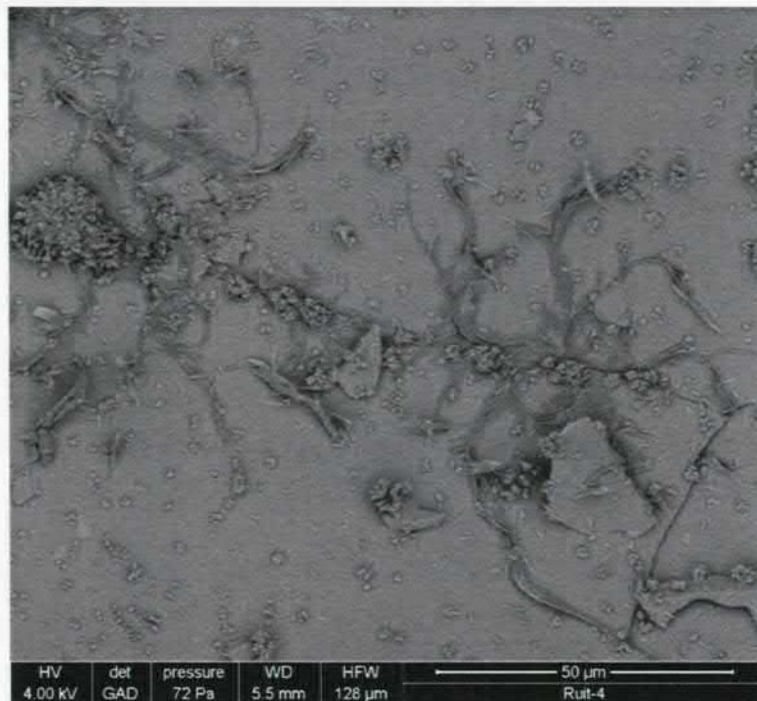
*Figuur 5.19: Ruit 4. SEM opname van breukvlak met schimmel*
