Bijlage 1

"Onderzoek Covid-19, ventilatie in relatie tot aerosolen" van de gebouwen van de Tweede Kamer der Staten-Generaal
d.d. 20 september 2020

project	Onderzoek aerosolen	datum	20 november 2020	schaal	nvt	tek.	CvE
onderdeel	Overzicht en aanbevelingen Tweede Kamer	wijziging		formaat	A3	pl.	BvdV
opdrachtgever	Tweede Kamer der Staten Generaal

Conclusies en aanbevelingen

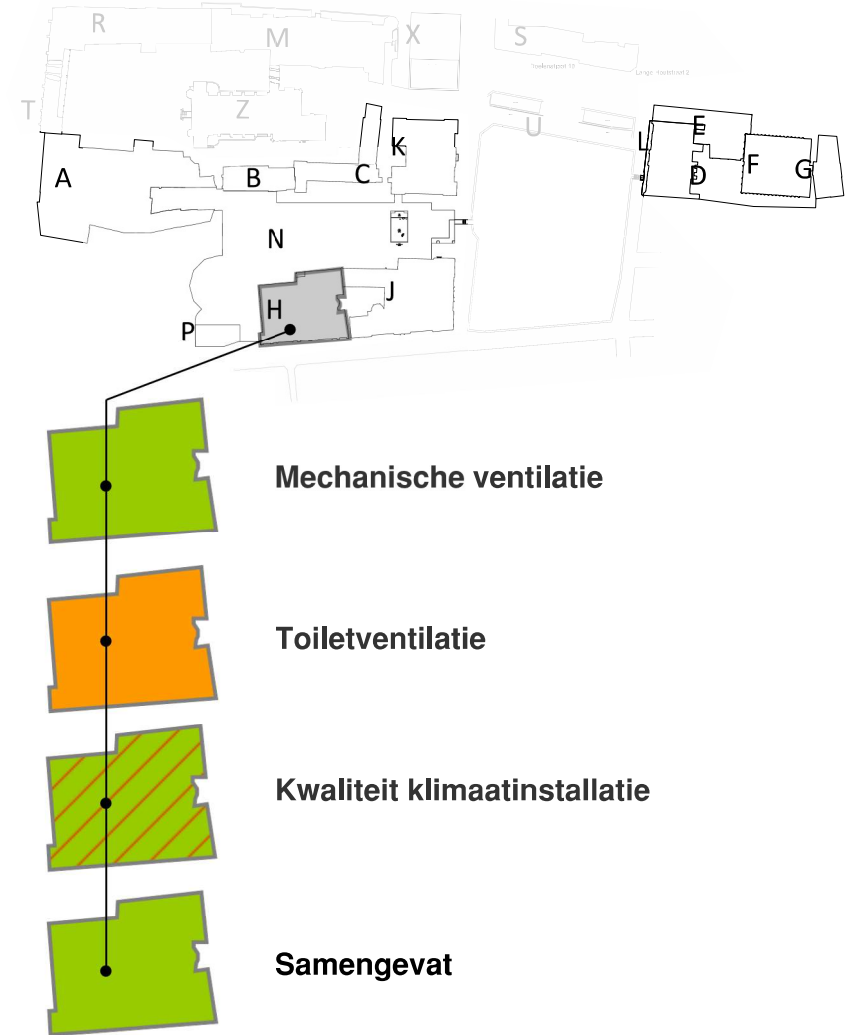
H001

Dit gebouw is geheel voorzien van een mechanische ventilatie-installatie met voldoende capaciteit voor de reguliere bezetting en daarmee ook voor de verminderde bezetting op basis van het 1,5 m regime. Voor de klimatisering (koeling) wordt op de 1e en 2e verdieping gebruik gemaakt van koelunits. Op de 3e en 4e verdieping wordt geklimatiseerd met ventilatorconvectoren. Beide systemen recirculeren de lucht in de ruimte (decentrale recirculatie). Voor deze ruimten zien wij geen beperkingen.

De ruimten zijn voorzien van te openen geveldelen. De ramen op de 3e verdieping kunnen beperkt worden geopend in verband met veiligheid.

Een deel van de ruimten heeft een "buitengevel" die uitkomt op de Statenpassage. Ondanks dat dit geen buitenruimte is, is het volume van deze ruimte in verhouding tot de bezetting zo groot dat dat wel als zodanig kan worden beschouwd. De Statenpassage kan bovendien worden geventileerd door middel van dak- en gevelramen.

De toiletruimten zijn onvoldoende of in het geheel niet mechanisch geventileerd.

Er zal een mechanische afzuigventilatie-installatie moeten worden aangebracht. Tot die tijd is het advies de toiletruimten met onvoldoende ventilatie te sluiten.

TV-01 Aanbrengen centrale toiletventilatie

TV-02 Hervredelen luchthoeveelheden en deel van de toiletruimten afsluiten

TV-03 Gehele toiletgroep afsluiten.
