# Eindrapport

## Aanrijding landbouwvoertuig op overweg 38.6 te Hooghalen d.d. 22 mei 2020

**Onderwerp:** Eindrapport Hooghalen

**Eigenaar:** ProRail

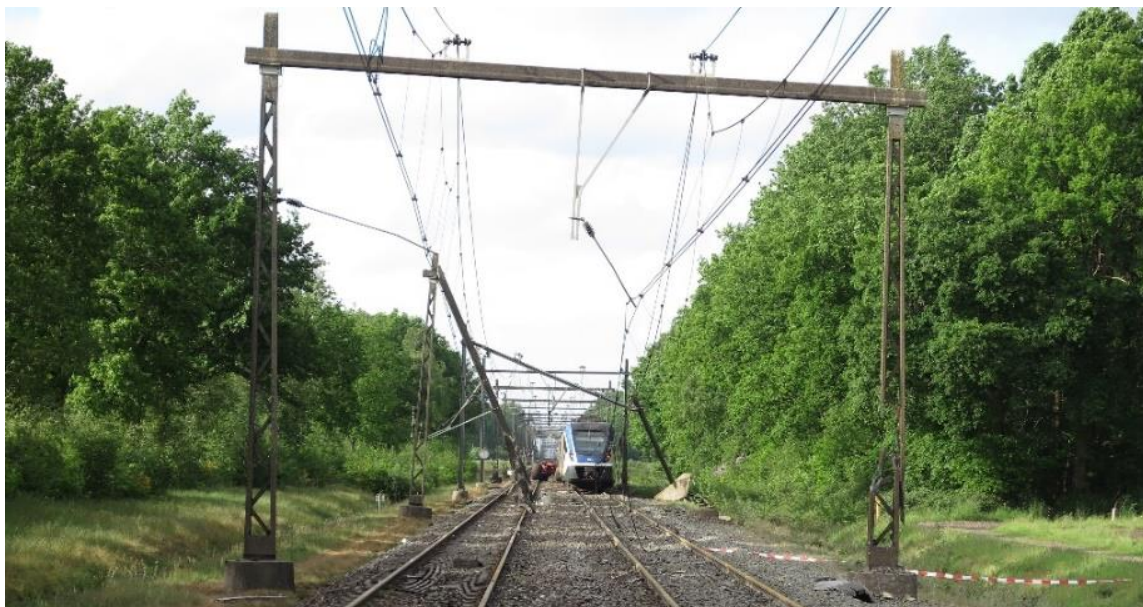
*Foto 1. Incidentlocatie te Hooghalen*

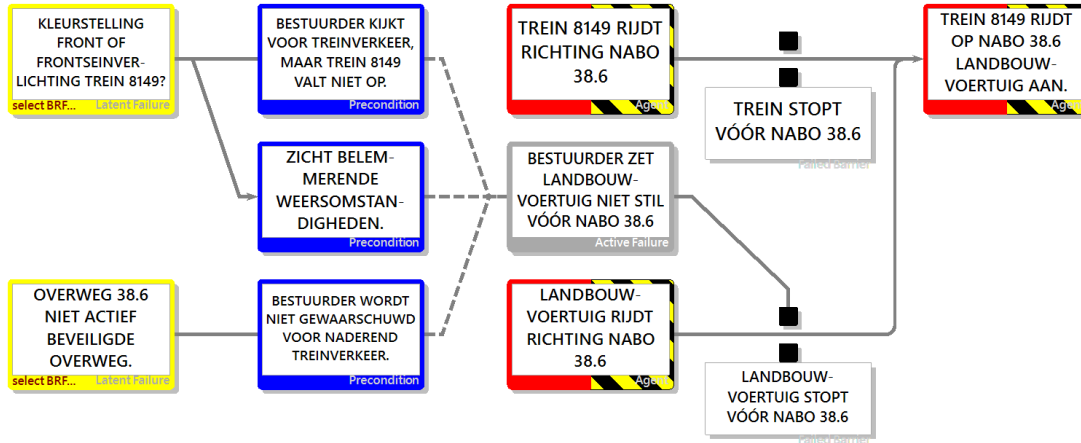
Figuur 2: Tripod trio 2 barrière 2

Barrière 2: 'landbouwvoertuig stopt vóór NABO 38.6' faalt en heeft als directe oorzaak bestuurder zet landbouwvoertuig niet stil voor NABO 38.6'.

1. Bestuurder kijkt uit voor treinverkeer, maar trein 8149 valt (de bestuurder) niet op
2. Er is sprake van zichtbelemmerende weersomstandigheden
3. Bestuurder wordt niet gewaarschuwd voor naderend treinverkeer.

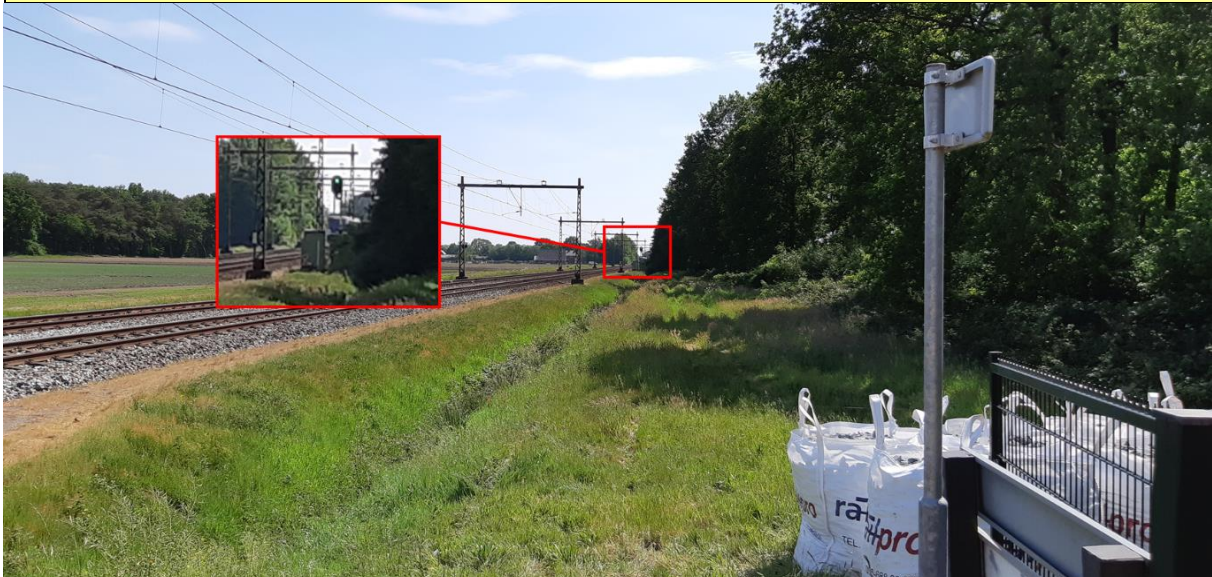
Het zicht bij NABO 38.6 is beoordeeld conform RLN20240-1-V005 en voldoet aan de norm. Treinen zijn op 500 meter zichtbaar (zie foto hieronder). Binnen de uitzichtruit staan onder andere bovenleidingpalen, een relaiskast en een sein. Bij voorliggend incident werden de zichtomstandigheden beperkt door de weersomstandigheden.

**Figuur 3. Zichtruit en zicht bij NABO 38.6 met ingezoomde inzet**

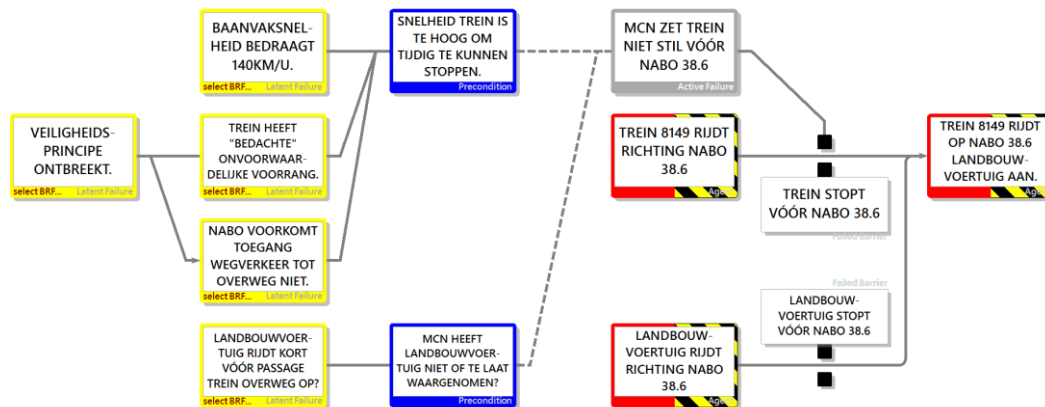
Figuur 4: Tripod trio 2 barrière 1

1. Context 1: 'Snelheid trein is te hoog om tijdig kunnen stoppen'
2. Context 2: 'Machinist heeft landbouwvoertuig niet of te laat waargenomen'.

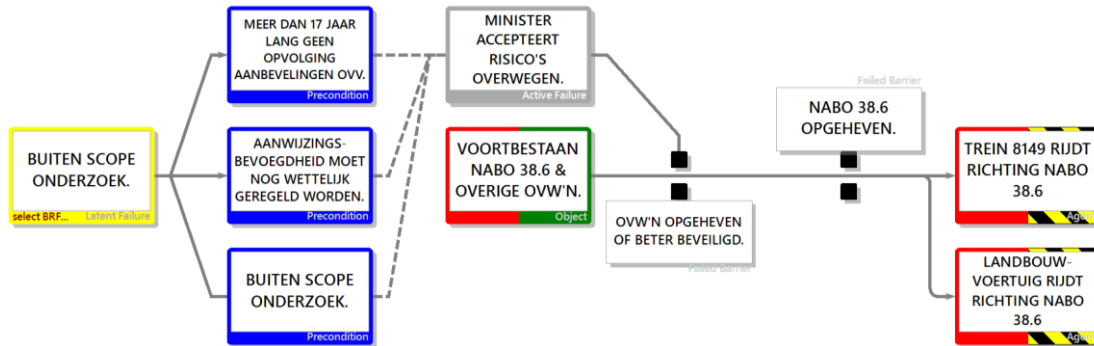
**Figuur 5. Barrière 1. De aanwezigheid van een object (groen) leidt tot twee gebeurtenissen**

1. Overwegen opheffen en vervangen door een ongelijkvloerse kruising waar verbinding in stand gehouden moet worden. Dit is de veiligste oplossing;
2. Overwegen opheffen en verkeerstromen omleiden naar een beveiligde overweg in de nabijheid. Dit kan tot meer verkeersdruk een hoger risico leiden op deze beveiligde overweg
3. Overwegen beter beveiligen<sup>14</sup>.

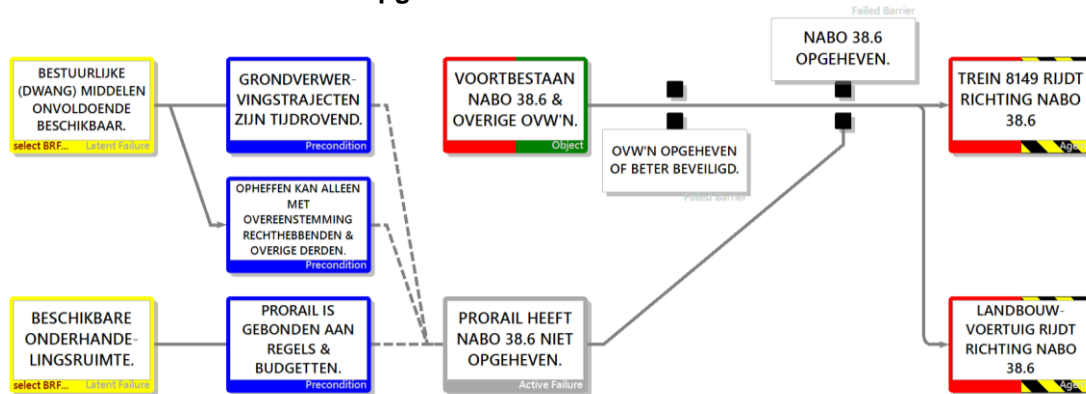
Figuur 6. Barrière 2 NABO niet opgeheven.

De tweede doorbroken barrière die volgt op het voortbestaan van NABO 38.6 is 'NABO 38.6 opgeheven' en heeft als directe oorzaak 'ProRail heeft NABO 38.6 niet opgeheven'.
