# Dodelijk ongeval door breuk achtertros

Lessen te leren over veilig werken  
en toezicht

Damsterdijk, 2 oktober 2019

*Den Haag, april 2021*

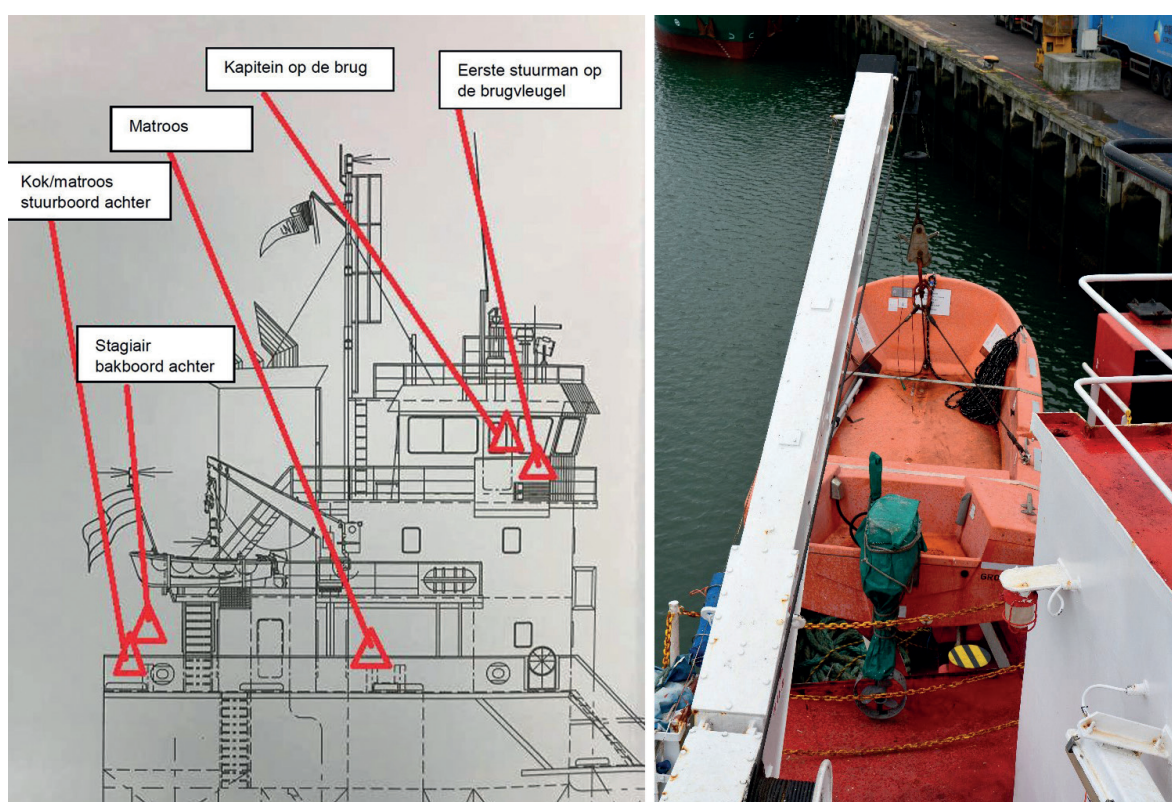
Figuur 2 & 3: Links de positie van de bemanning op de brug en op het achterdek en rechts het zicht van de eerste stuurman op het achterdek. Dit zicht werd geblokkeerd door de opbouw en de bijboot. (Bron: Shipping Company Groningen)

De drie bemanningleden op het achterdek stonden relatief dicht bij elkaar, maar bevonden zich niet in elkaars zichtveld. Vanwege het achtergrondgeluid dat veroorzaakt werd door de motoren, bevonden zij zich ook niet op gehoorafstand van elkaar. Ieder van hen was verantwoordelijk voor het loshalen en weer vastmaken van een tros, de kok/matroos voor de achtertros aan stuurboordzijde, de stagiarij voor de achtertros aan bakboordzijde, en de matroos voor de achterspring aan stuurboordzijde. De trossen waren tijdens de manoeuvre niet op de opslagtrommels gerold, maar waren los aan dek gelegd vanwege de korte afstand waarover verhaald moest worden.

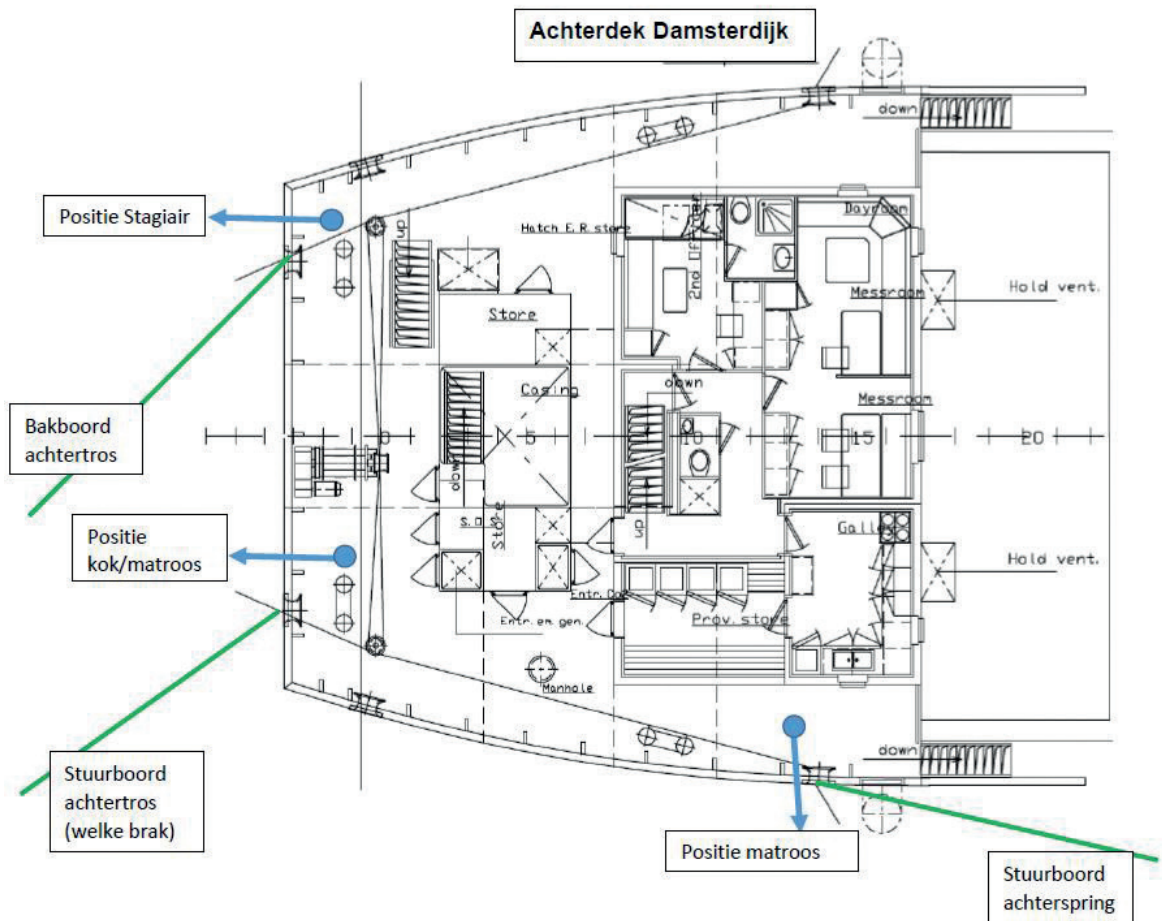
Figuur 4: Positie bemanning en trossen op het achterdek. (Bron: Shipping Company Groningen)

Tijdens het verhalen van het schip werd in opdracht van de kapitein de achterspring als eerste lijn uitgebracht. Nadat deze was vastgezet door de matroos, liep hij naar het achterdek om de stagiarij en de kok/matroos te assisteren. Gezamenlijk maakten zij de beide achtertrossen aan de hiewlijn vast en legden zij deze over de verschansing. Vervolgens kreeg de matroos via de portofoon de opdracht van de kapitein om de achterspring nog enigszins te vieren teneinde nog vijf meter verder naar achteren te gaan.

Terwijl de matroos zich naar de achterspring begaf en deze vierde, liepen de twee achtertrossen met grote snelheid in het water. De kok/matroos wende zich hierop naar de stuurboordachtertros, waarschijnlijk met het doel deze tros te stoppen. Echter was de tros intussen door de achterwaartse gang van het schip in de schroef terecht gekomen. Hierdoor kwam grote spanning op de tros te staan toen de kok/matroos de stuurboord

achtertros vastzette. Door de spanning op de tros brak deze. De kok/matroos werd geraakt door het onder spanning staande zwiepende deel van de tros. De verwondingen die hij hierdoor opliep, werden hem later die dag fataal.

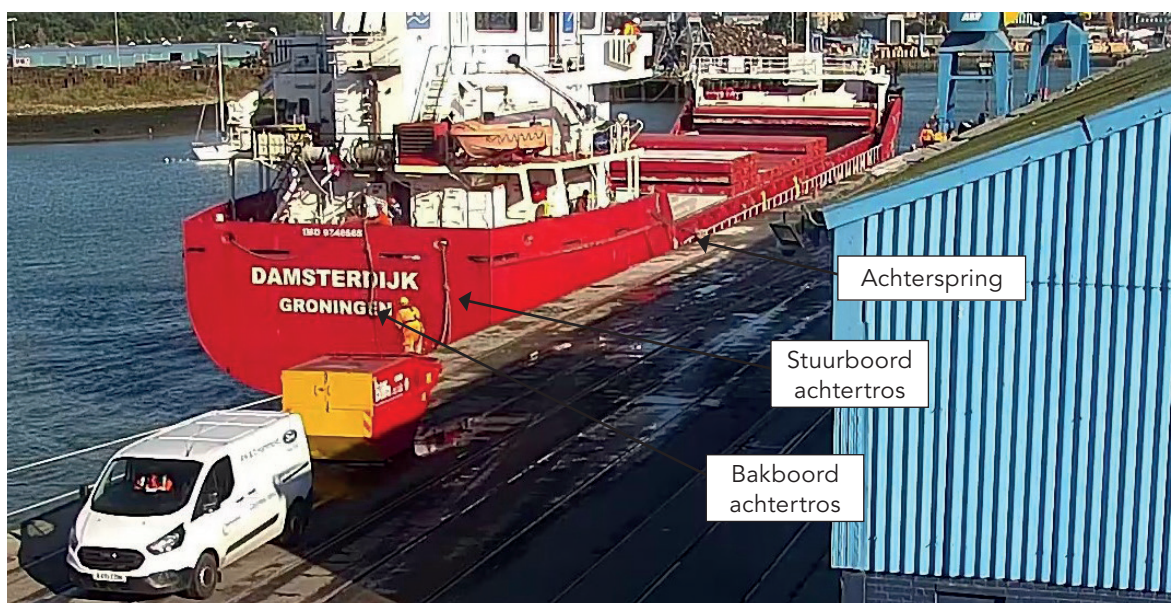
Figuur 5: CCTV Beeld van 09.42 uur, zichtbaar is het achterdek van de Damsterdijk waar op dat moment twee achtertrossen uitgegeven werden en aan stuurboord de achterspring werd gevierd (Bron: Associated British Ports)

Dat beide achtertrossen tegelijkertijd overboord gingen en direct daarna met grote snelheid in het water belandden is een ongewone situatie die niet mag gebeuren in verband met het risico dat de trossen in de schroef verstrikt raken. Op de beelden is duidelijk te zien dat in beide gevallen te snel een te grote lengte aan tros werd vrijgegeven. Doordat de trossen los aan dek lagen, werden deze daarbij niet gehinderd in hun loop.

De bootzman nam dit waar vanaf de wal, en zag dat één van de twee trossen vanwege de achterwaartse gang van het schip door de schroef onder het schip gezogen werd. Op de CCTV-beelden is zichtbaar dat hij armbewegingen maakte om hiervoor te

Seconden later is op de CCTV-beelden waar te nemen dat de kok/matroos de verdere uitloop van de in het water gevallen tros probeerde tegen te houden door de tros vast te zetten. Daarbij kwam hij in de 'snap-back zone'<sup>2</sup> terecht. De tros kwam strak te staan, en brak kort daarna. Door de spanning op de tros en de breuk die daarvan het gevolg was, sprong de tros met hoge snelheid weg, waarna de tros de kok/matroos tegen zijn been trof met uiteindelijk fatale gevolgen.

De directe oorzaak van het ongeval was het in de schroef komen van de achtertros, waardoor deze onder spanning kwam te staan en vervolgens brak. Dit werd veroorzaakt door onduidelijkheid in de communicatie. De kok/matroos was niet op de hoogte dat het schip nog niet in positie lag. De twee achtertrossen werden uitgegeven zonder commando van de kapitein en op hetzelfde moment dat het schip weer achterwaartse snelheid kreeg.

- c. Zorgen voor duidelijke communicatie aan boord door voor alle bemanningsleden een portofoon verplicht te stellen.
  - d. Zorgen voor een duidelijke waarschuwingsmethode voor werken in en nabij een 'snap-back zone'.
