Inspectie Veiligheid Defensie
Ministerie van Defensie

Onderzoek naar een zelfbeschieting van een F-16 boven de Vliehors

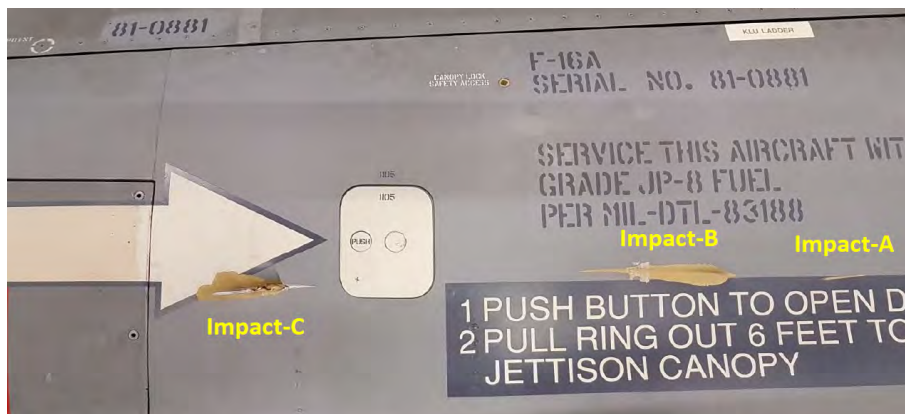
De schade aan het vliegtuig bestond uit een lichte deuk (figuur 8, impact A), een iets grotere deuk (figuur 8, impact B) en een perforatie ter hoogte van de cockpitkap (*canopy*) waarbij een deel van de huidbeplating is opengereten (figuur 8, impact C). De drie inslagen op de huidplaat liggen op één lijn met elkaar ten opzichte van de richting van de loop van het boordwapen.

De geometrie van de schades bij inslagen B en C komt overeen met de geometrie van de achter- en voorkant van de kogeltip.

Figuur 8 Inslagen van de kogelpunt op de vliegtuighuid (bron: IVD).

De uitlijning en richting van de beschadiging van de vliegtuighuid bij inslagen A, B en C liggen vrijwel in lijn met de afvuurrichting van de kogel. Omdat de schade veroorzaakt door de gebroken pin ook in de nabijheid van de vluchtrichting is opgetreden, kan worden gesteld dat een combinatie van beide schades (plaatwerk en motor) niet kunnen zijn veroorzaakt door een *ricochet* van de kogel met de grond terug in de richting van het vliegtuig. De breuk van de pin bij de insnijding en het vervolgens uiteenvallen van de patroon ontstond hoogstwaarschijnlijk bij het afvuren van de patroon.

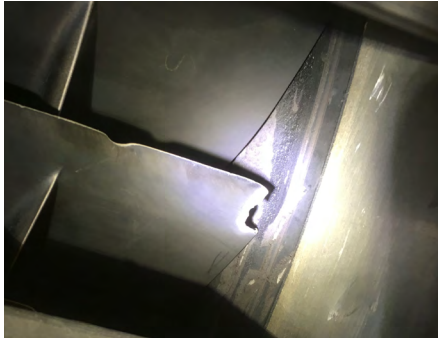
Onderzoek van DMO/JLV aan de motor wees uit dat er schade is ontstaan aan de onderzijde van de luchtinlaat, aan bladen van de *low pressure compressor* en aan een van de oliekoelers (zie figuur 9 en figuur 10). Als gevolg van de schade aan de oliekoeler is lekkage van motorolie ontstaan. De lekkage van de oliekoeler verklaart het verlies van oliedruk tijdens de vlucht. Er is geen schade aangetroffen aan het inwendige van de motor. Door schade ontstonden wel verstoorde luchtwervelingen in de *compressor* van de motor tijdens de vlucht. Dit was vermoedelijk de oorzaak van het fluitende geluid dat de vlieger tijdens de vlucht waarnam.

Figuur 9 Schade aan de low pressure compressor (bron: NLR).

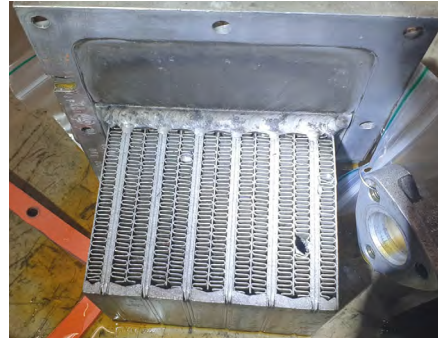
Figuur 10 Schade aan een van de oliekoelers (bron: NLR).

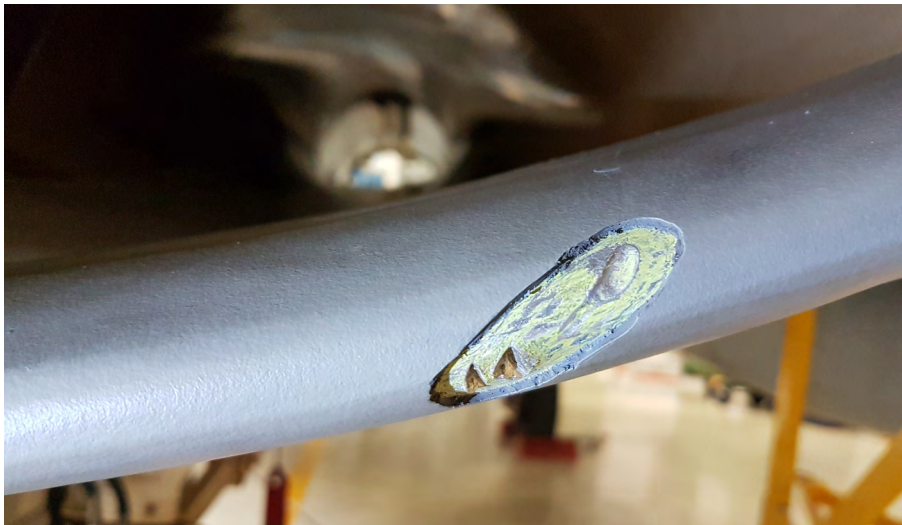
Het aluminium plaatmateriaal van de motorinlaat is bedekt met een zachter rubberachtig materiaal met een grijze kleur (zie figuur 11). Dit materiaal is tijdens de inslag van een deel van het projectiel gedeeltelijk beschadigd. Ook het onderliggende aluminium plaatmateriaal is op dezelfde plaats beschadigd geraakt. De schade aan de inlaat had hetzelfde uiterlijk en dezelfde afmetingen als de pin van de kogel. De lengte van de inslag was vergelijkbaar met de lengte van het lange, dünnere cilindrische gedeelte van de pin tot aan de insnijding. Er was geen afdruk van het schroefdraadgedeelte op het materiaal zichtbaar.

Figuur 11 Inslagschade op de lip van de motorinlaat na verwijdering van de rubberen coating (bron: NLR).
