Kapseizen en zinken viskotters

Lessen uit de voorvallen met de UK-165
Lummetje en de UK-171 Spes Salutis

Den Haag, mei 2021

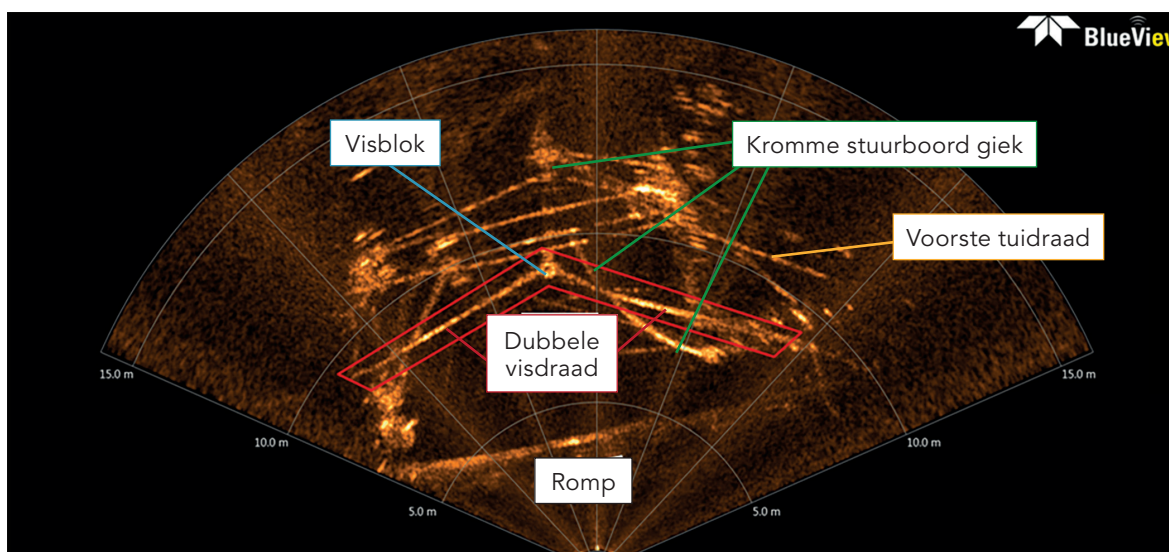
Figuur 5: Onderwateropname wrak UK-165. (Bron: Rijkswaterstaat)

- De UK-165 werd 600 meter noordnoordoost van het wrak van de Ruth op de zeebodem aangetroffen.
- Het bakboord vistuig was intact. De bakboord giek was in een stand van 45 graden gezet en het bakboord tuig was tot aan de top van de bakboord giek binnengehaald. De achterzijde (kuil) van het visnet was tot boven het achterdek gehesen. Vastgesteld kan worden dat de bemanning, na het vastlopen, bezig is geweest met het halen van het bakboordnet om te voorkomen dat het net of de visdraad tijdens het manoeuvreren de schroef zou raken. Uit het onderzoek is gebleken dat dit aan boord de standaardprocedure was wanneer het tuig vastliep op een obstakel op de zeebodem.

- De dubbel geschoren stuurboord visdraad was intact. Deze liep vanaf de winch onder het stuurhuis via het achterschip en de geleideschijf achter de mast naar het klapblok, opgehangen aan een kleine davit op het voorschip. Van daaruit liep de visdraad via het visblok langs de achtermast naar achteren weg van het schip, in de richting van het wrak van de Ruth. Dit is te zien op de onderwateropname in figuur 5. Ruim 60 meter achter het schip liep de visdraad via het onderwaterblok terug naar het schip, langs de achtermast en door het visblok terug naar de davit, waaraan ook het klapblok was bevestigd. Daar zat de visdraad met een sluiting aan de davit vast.

- Aan het stuurboord onderwaterblok waren drie kettingen bevestigd. Twee van deze kettingen waren aan de andere zijde verbonden met de glijsloffen van de stuurboord boomkor. De pijp die tussen beide glijsloffen in had moeten zitten, ontbrak. Ook het visnet en de klossenpees ontbraken grotendeels.

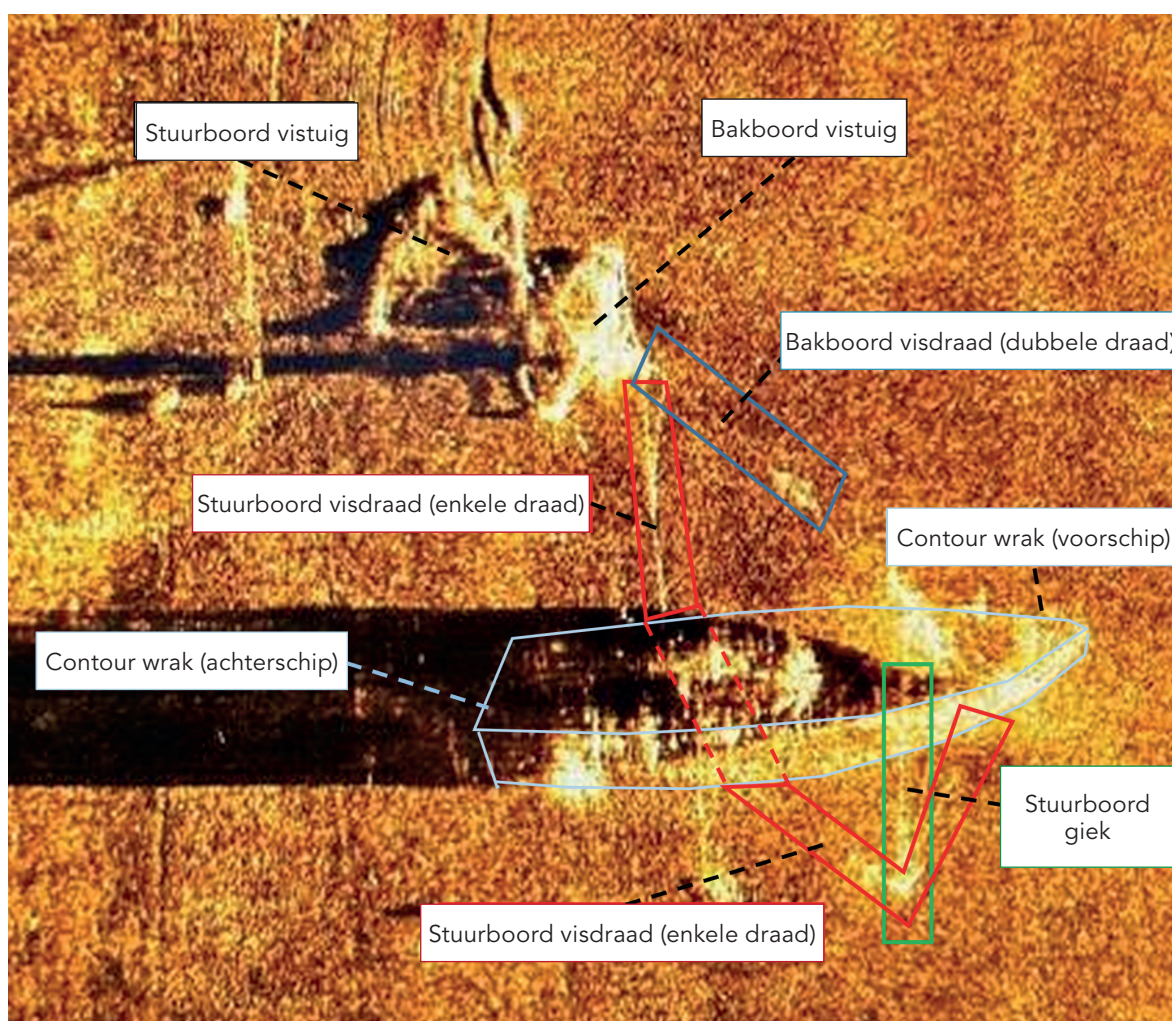
Figuur 16: Sonarbeeld wrak UK-171 op de zeebodem. (Bron: Rijkswaterstaat)

In figuur 16 is met lichtblauw de contour van de romp van het wrak weergegeven. Aan bakboordzijde van het wrak lagen, dicht bij elkaar, beide vistuigen. Verder is in de rode kaders de stuurboord visdraad te zien. Deze loopt vanaf de stuurboord voorzijde van het schip naar de top van de stuurboord giek en van daar, naar het lijkt onder het wrak door, in de richting van de beide tuigen. De stuurboord giek is binnen het groene kader aangegeven. Het donkerblauwe kader bevindt zich om de bakboord visdraad.

Op de sonaropname van figuur 16 lijkt het alsof het bakboord en stuurboord vistuig in elkaar verstrikt zijn geraakt. Als de stuurboord visdraad in deze kluwen klem is komen te zitten, zou dat verklaren waarom de stuurboord visdraad niet door het onderwaterblok heen getrokken kon worden.

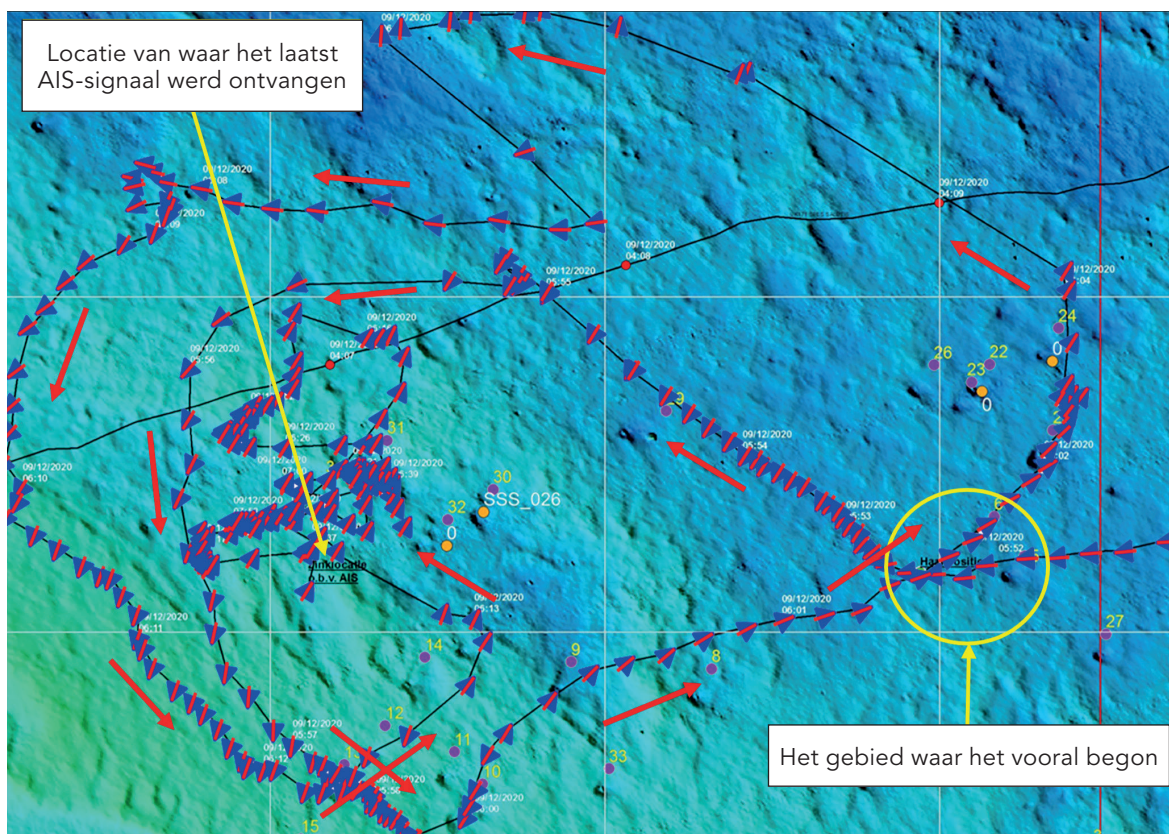
Figuur 18: AIS-data geprojecteerd op beeld van de zeebodem. De rode pijle geven de route van de UK-171 aan. (Bron: Rijkswaterstaat)

De AIS-data laten zien dat het schip tijdens het vissen gedurende langere tijd een vaste koers en vaste snelheid aanhield. In het gebied dat in figuur 18 wordt gemarkeerd met een gele cirkel, komt aan die periode van vaste koers en snelheid abrupt een einde. Daarna kwam zo'n periode vervolgens niet meer voor. Dit leidt tot de conclusie dat het voorval in dit door de gele cirkel aangegeven gebied is begonnen. In dat gebied voelde de plaatsvervangend schipper dat het stuurboord visnet schokte.

Er liggen in het gebied onder de gele cirkel weliswaar twee stenen van voldoende formaat om bij de onderwatersurvey opgemerkt te worden, maar er is niet met zekerheid te zeggen dat deze stenen daadwerkelijk betrokken zijn bij het voorval. Er werd ook geen schade aan de netten geconstateerd, nadat deze geborgen waren. Er zaten geen grote stenen of ander zware voorwerpen in de netten. Er kon niet worden vastgesteld wat het schokken van het stuurboord vistuig veroorzaakte.
