Notitie

Aan [redacted] (RWS-CD)
Datum : 07-10-2021
Betreft : Vuurtoren Lange Jaap:

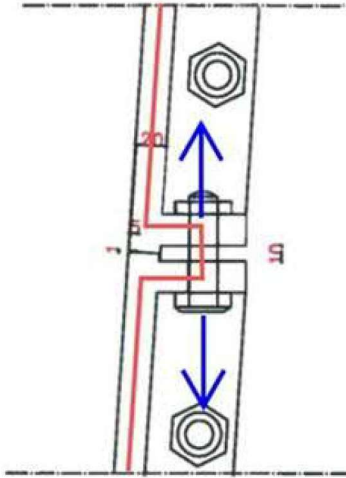
krachtweg (rood) draagwerking via de horizontale voeg

Aan de hand van berekeningen (2020) is onderzocht of de beginnende scheuren in de lip van het wandpaneel voor het bereiken van de wand zouden stoppen, vertragen of afbuigen. Dit heeft niet tot een betrouwbaar resultaat geleid omdat de optredende zwelling constructief niet betrouwbaar te modelleren is evenals het brosse materiaaleigenschappen van het oude gietijzer. Bij inspectie van de toen aan de buitenzijde met een hoogwerker wordt een aantal plaatsen met een open spleet in de stuikverbinding van de wandpanelen waargenomen. Dit betekent dat de volledige krachtwerking overgenomen is door de gezwollen voeg in de lip. De zwelkracht is aangegeven in blauw en de draagwerking in rood. Dit betekent dat de lip nu op bijkomende buiging belast wordt door de excentrische krachtdoorleiding. Door de voegzwelling treedt ook een sterke toename van het aantal boutbreuken op. Bij onderzoek van het breukvlak blijkt dat de bouten zwaar ingeteerd zijn door corrosie in de voeg waarna deze bezwijkt als gevolg van een restbreuk.

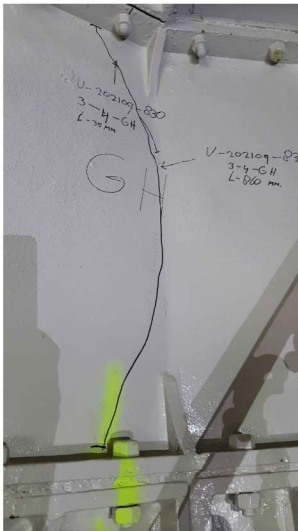
Door-en-door verticale scheur wandpaneel (ref. 1,2021)

Naar aanleiding van de snel verslechterende situatie ten aanzien van de lekke voegen is opdracht verstrekt aan Nebest voor een nauwkeurige documentatie van alle gebreken in de toren. Bij dit onderzoek (sept 2021) zijn voor het eerst lange scheuren in de wand gevonden die (bij verdere groei) bedreigend zijn op de constructieve veiligheid in combinatie met andere gebreken in de toren (zeer bros materiaal, zwelroest voegen, inwendige spanningen, ingeteerde bouten, onthechte vloeren).

Gerapporteerd is dat tenminste op een plaats wandpanelen in de knik (zie figuur onder) over de gehele paneelhoogte is doorgescheurd. Niet uitgesloten is dat dit mede komt door expansie door zwelroest in de aansluitende verticale voegen. Omdat de wanden in halfsteensverband gelegd zijn kan deze zwelroest en scheurvorming nu ook de bouten in de aansluitende voeg laten breken. In dat geval treedt een doorgaande scheur of fysieke ontkoppeling van 3 paneelhoogtes op. Door de brosheid van het materiaal (i.c.m. 2e orde vervorming) kan de lange scheur zich dan snel (onbeheerst) doorzetten. Dit risico wordt verhoogd omdat door het grote aantal scheuren deze elkaar kunnen gaan opzoeken. Bij scheuren met een hoogte van vier velden of meer wordt de stabiliteit van de toren (zonder verdere ongunstige invloeden) kritisch. Inwendige spanningen en brosheid van het materiaal maken de situatie echter ongunstiger. Een afgeleid risico is dat bij breken van bouten de horizontale ringen deels los op elkaar staan en kunnen verschuiven door interne opgedrongen vervormingen.
