ONDERZOEKRAAD
VOOR VEILIGHEID

Tussendek valt in ruim met fatale afloop

Lessen uit het voorval aan boord van de
FWN Rapide

Den Haag, december 2021

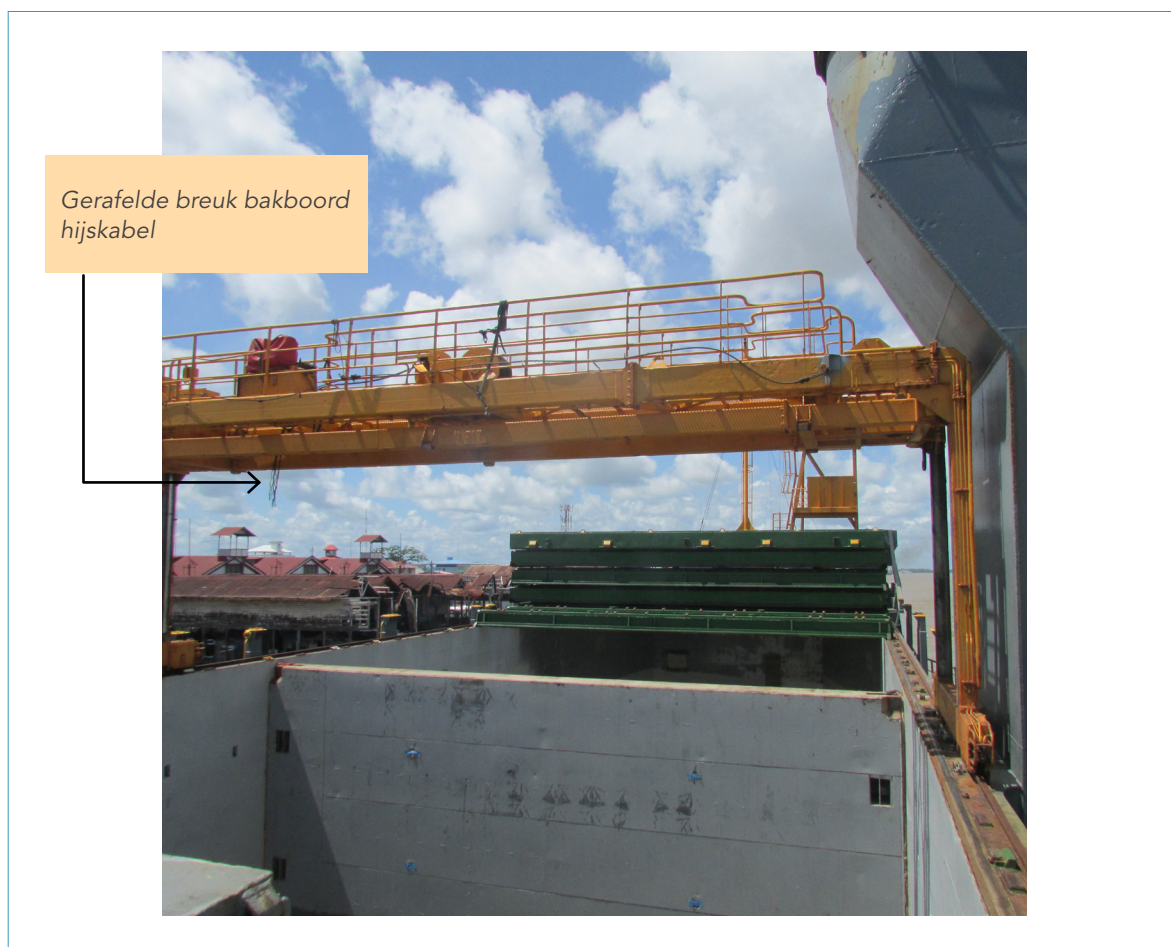
- Beide hijskabels waren gerafeld daar waar ze gebroken waren;
- Er werden stukken van strengen van de hijskabels zowel op de luikenwagen als in het ruim aangetroffen;
- Beide hijskabels zagen er aan de buitenzijde roestig uit;
- De geleidewielen van beide hijskabels vertoonden scherpe beschadigingen naast de loopvlakken van de kabels. Deze geleidewielen zaten gemonteerd op de luikenwagen.

Figuur 7: Luikenwagen na het voorval. (Bron: ForestWave Navigation B.V.)
