Onderwerp: Fwd: Lange Jaap -- VTS Den Helder// Veiligheidsissues

**De bouwwijze
van de
gietijzeren
vuurtoren te
Kijkduin
(Den Helder)**

Rapport 10404 (2010) in combinatie met rapport L-J.2 (2011)

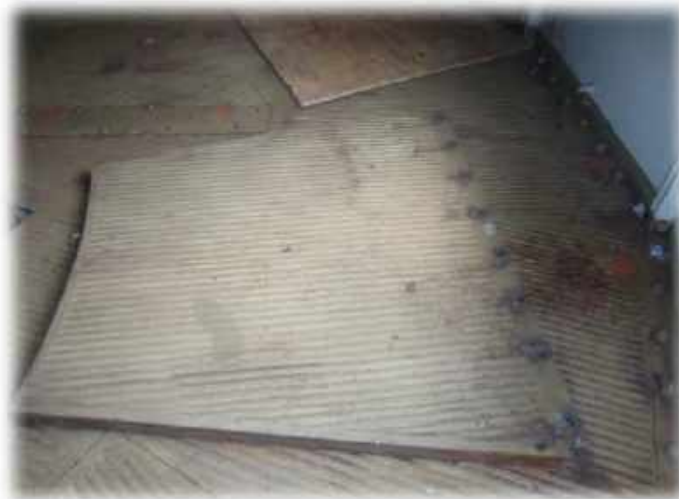
Vloerplaat 9A, uitgenomen

Plaat 9A is een onbeschadigde schachtplaat. Ten opzichte van 7N hebben wij tijdens het uitnemen geen significante verschillen kunnen vaststellen.

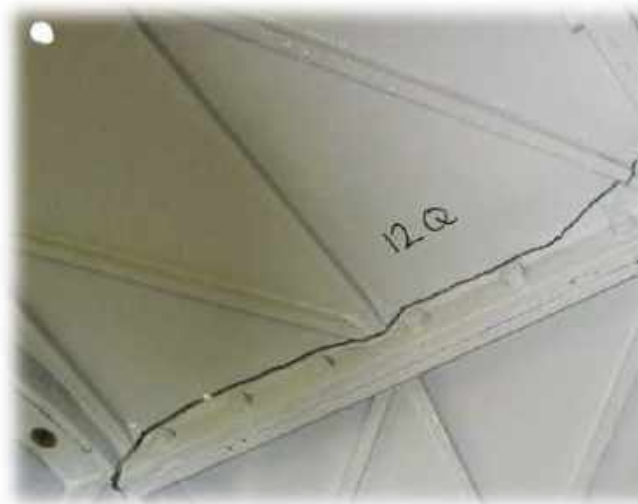
Kuipplaat 12Q

Plaat 12Q is een kuipplaat met een scheur in radiale richting doorlopend in de aangrenzende plaat van de schachtring. Door de breuklijn liet deze plaat zich iets makkelijker uitnemen dan de voorgaande twee platen. Zowel het doorhalen van de bouten als het wegslijpen van het ijzercement kwam aan een kant te vervallen.

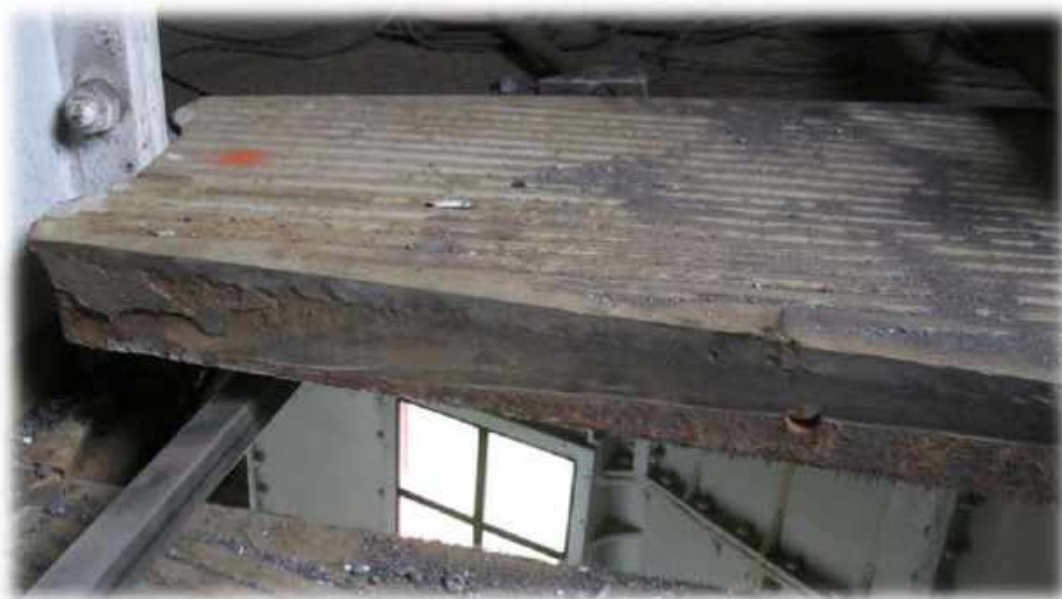
Uitgenomen plaat 15J

Tot slot werd plaat 15J / 15Z uitgenomen, dit is een plaat die de kuip en de schacht met elkaar verbindt. De aansluiting op de kuip vertoonde breukvorming in het boutengebied. Er waren beduidend minder bouten te verwijderen dan bij de overige platen, toch nam deze plaat de meeste tijd in beslag. De plaat zat klem tussen schacht en kuip, ook tijdens het liften liep de plaat aan tussen schacht en kuip. Naast de liftconstructie hebben we onder meer gebruik gemaakt van breekijzers om de plaat te "helpen" tijdens het liften. Bij deze plaat hebben we overigens wel een aantal boutverbindingen los kunnen draaien.

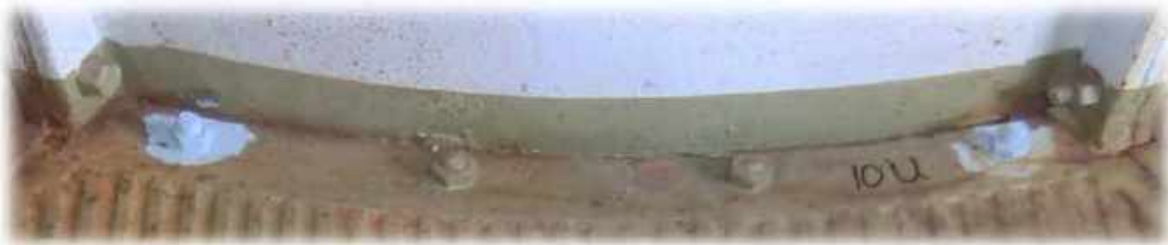
Er zijn slechts lichte vormen van corrosie waargenomen, dit heeft geen invloed op de breuk- en scheurvorming

Status vloerplaat 10U op 21 juni 2011

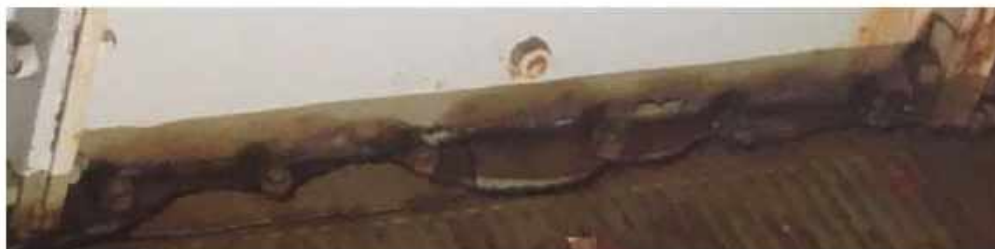
Foto 1, scheurvorming vloer nabij buitenwand

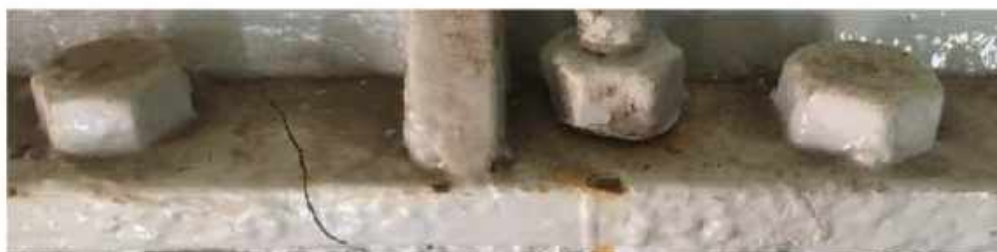
Foto 2, scheurvorming wandpaneel (binnenzijde van buitengevel)

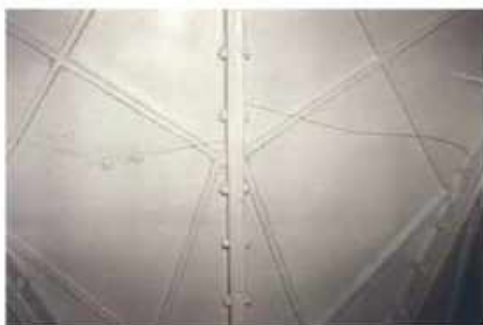
Foto 3, scheurvorming vloer (v.a. onderzijde)

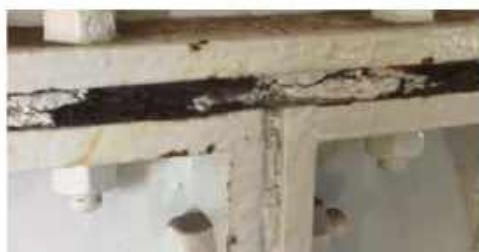
Foto 4, aantasting van ijzercementvoegen

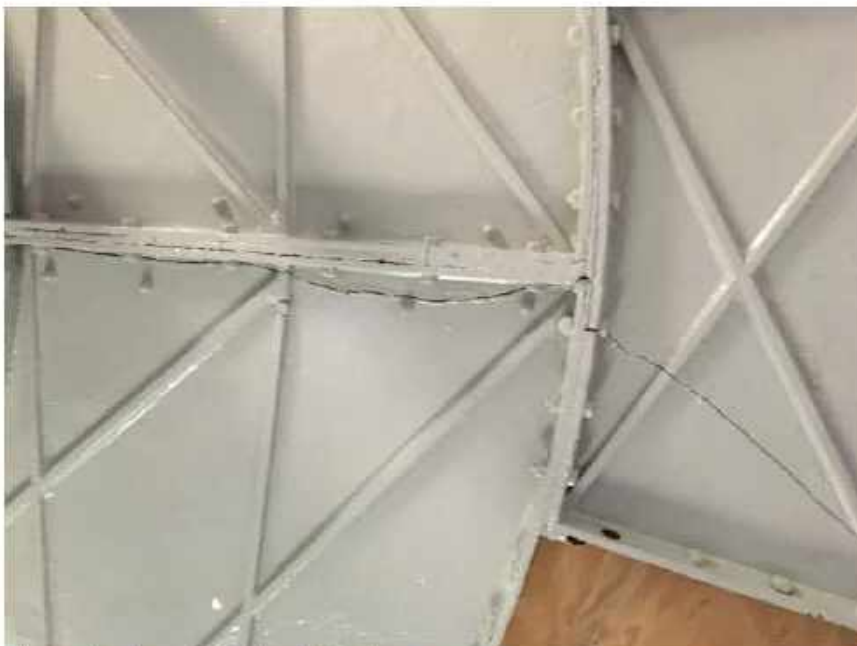
Figuur 1: scheur door vloerplaten heen

- Verhelp lekkages om verdere corrosie en schade te voorkomen
- Inspecteer regelmatig zodat het veilig gebruik van de inspectieroute kan worden gegarandeerd
- Vloerdelen die nu afgesloten zijn niet betreden
- Zorg voor deugdelijke afscheidingen van de vloeren die niet betreden mogen worden, ter voorkoming van valgevaar.

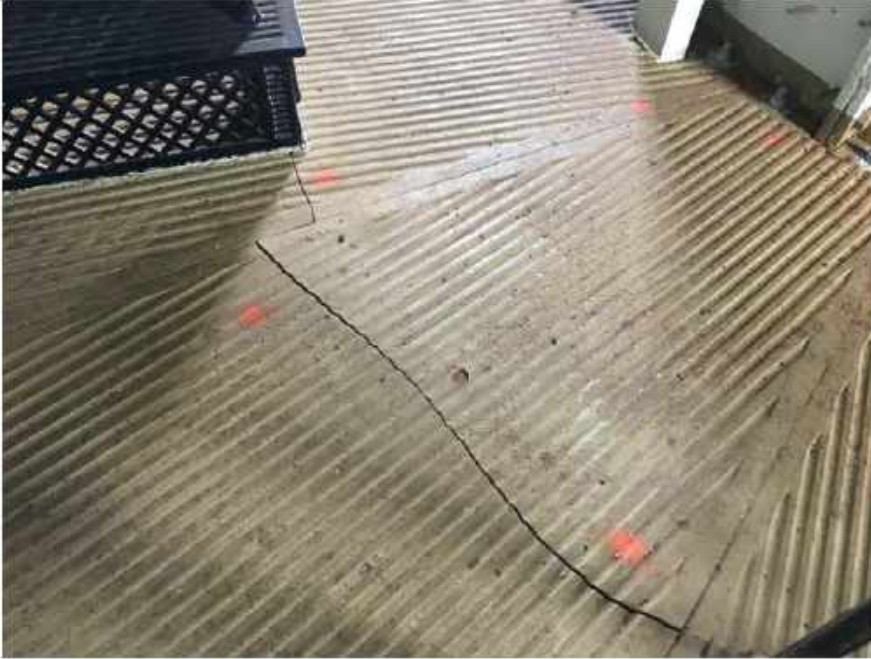
Figuur 2: scheur door vloerplaat heen

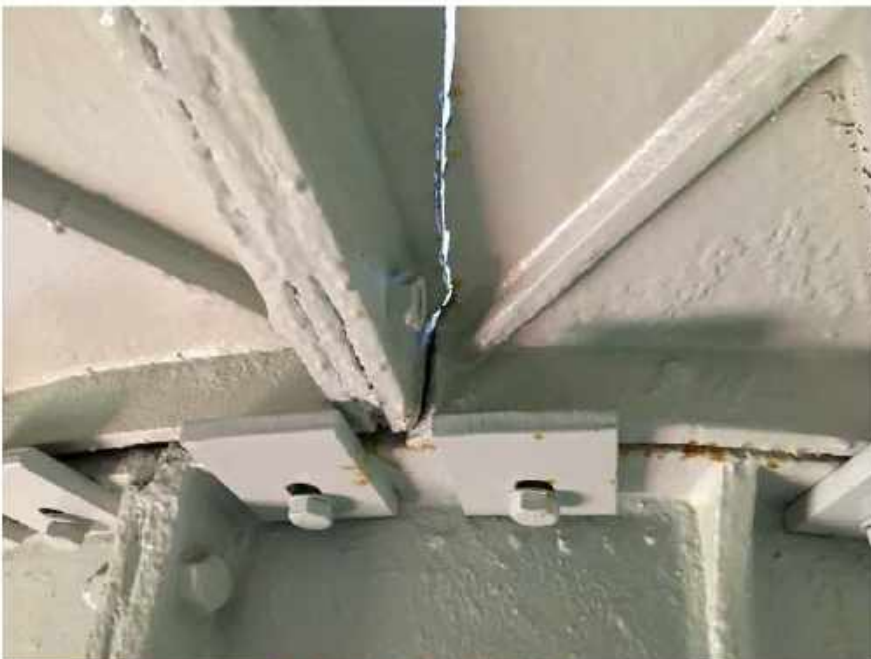
Figuur 3: scheurvorming bij "opleghandje" vloerplaat

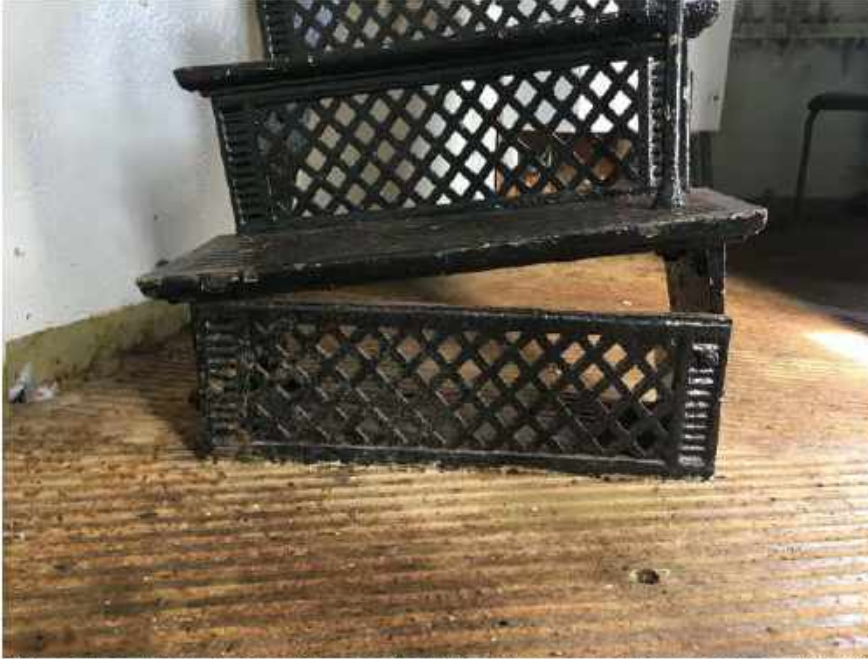
Figuur 4: onderste stootbord losgescheurd van trap, verzakking van vloer duidelijk te zien

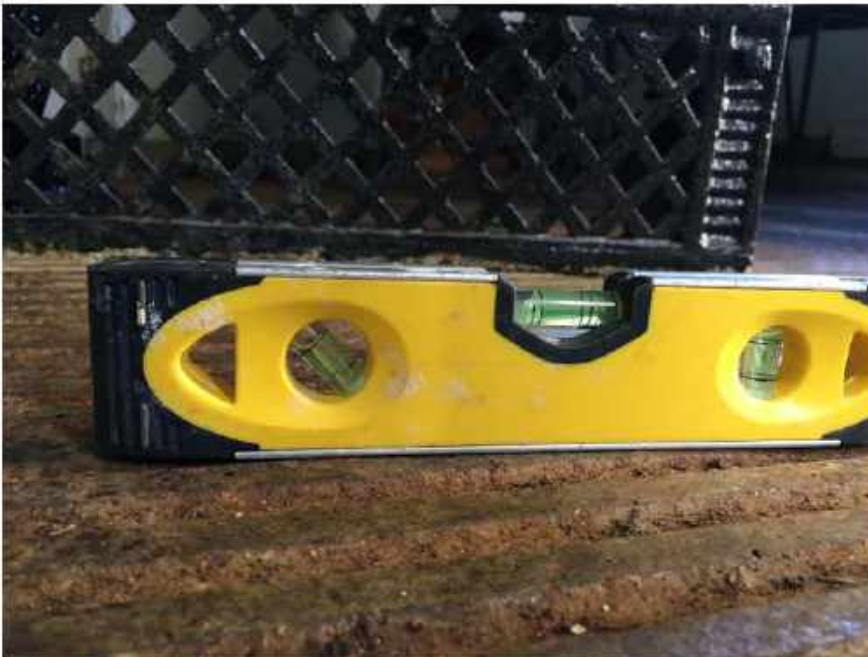
Figuur 5: schuinte van vloer met waterpas, ca. 8 cm over 2 m afstand

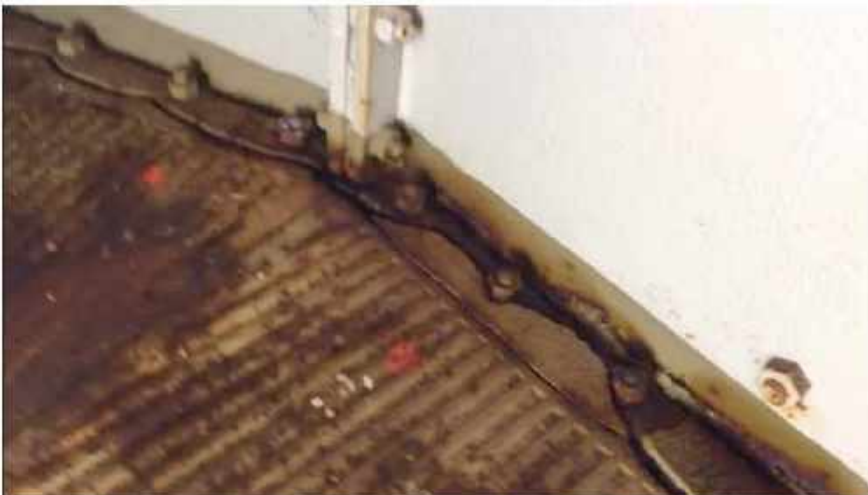
Figuur 7: scheurvorming langs vloerrand bij buitenschacht

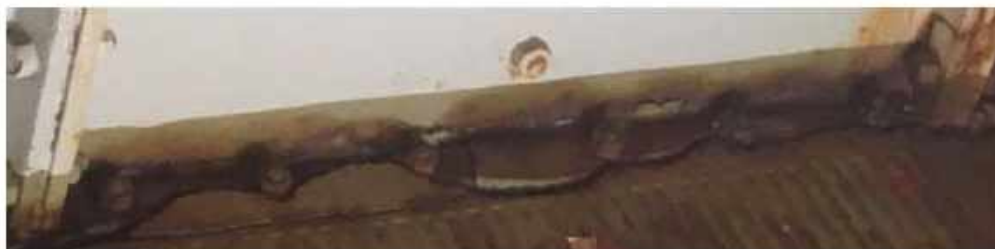
Foto 1, scheurvorming vloer nabij buitenwand

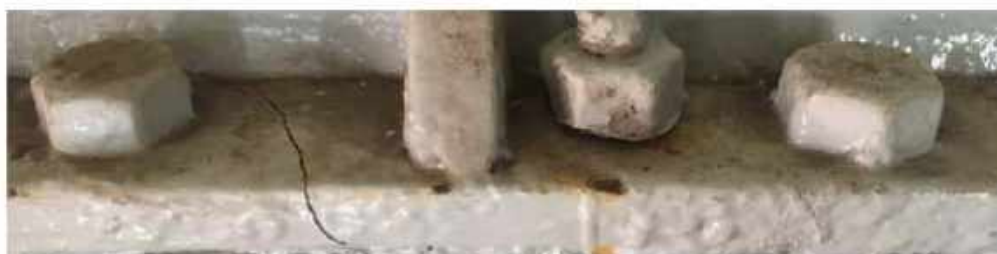
Foto 2, scheurvorming wandpaneel (binnenzijde van buitengevel)

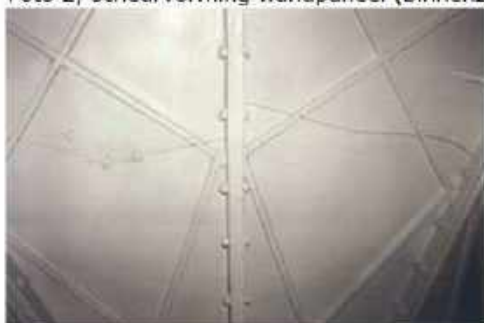
Foto 3, scheurvorming vloer (v.a. onderzijde)

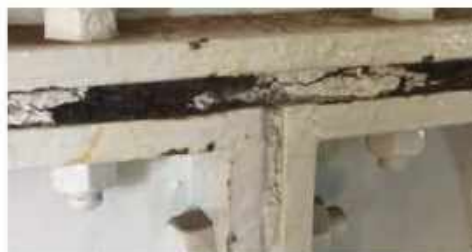
Foto 4, aantasting van ijzercementvoegen

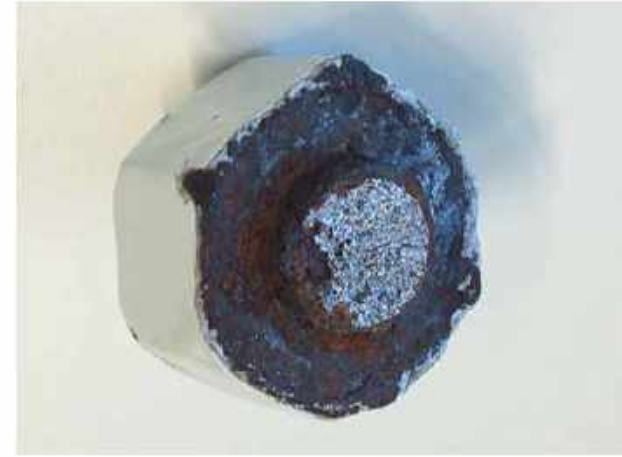
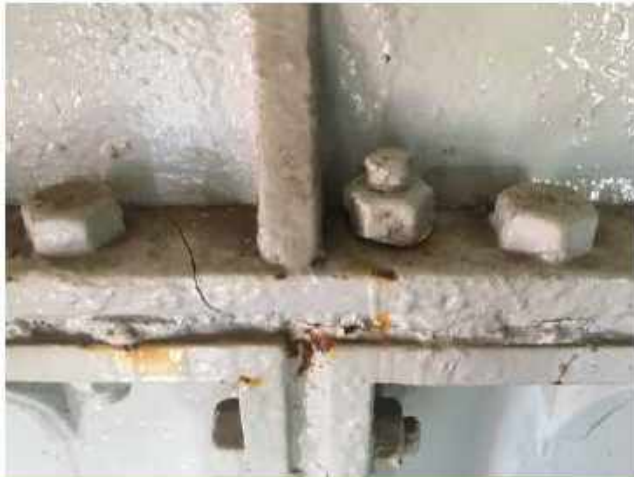
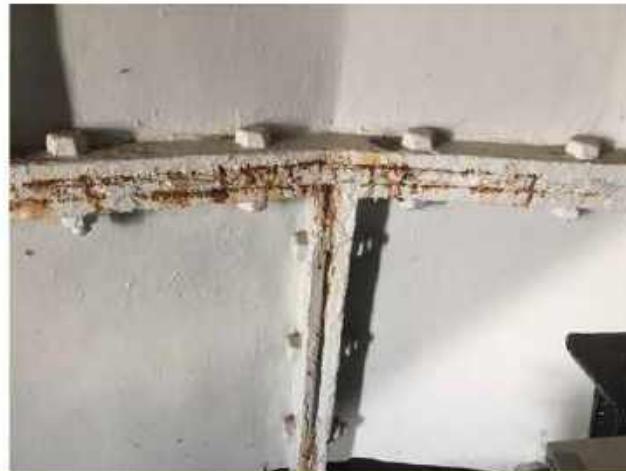
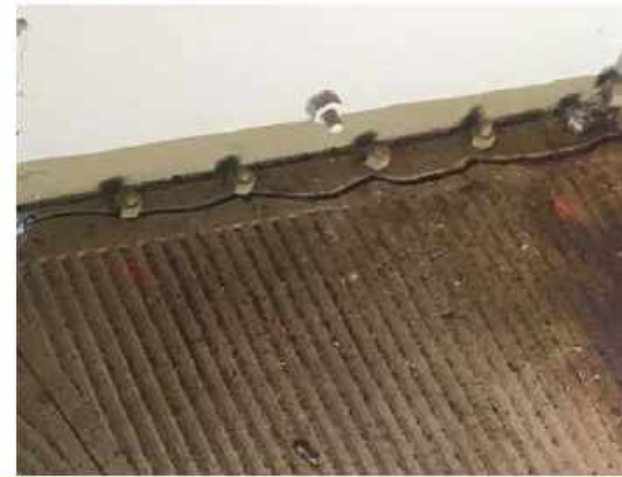
Boutbreuken in wandelementen

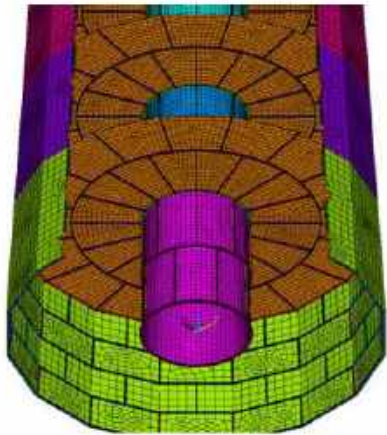
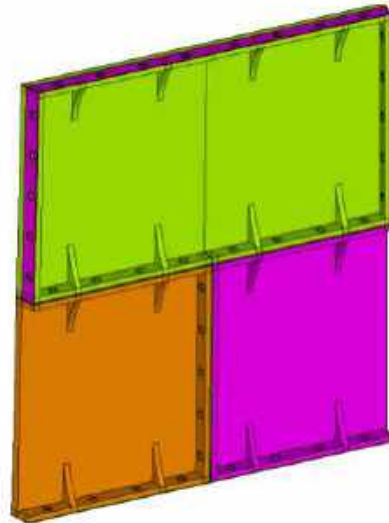
Het effect van voegzwelling op optreden en groeien van wandscheuren is moeilijk vast te stellen maar lijkt aannemelijk

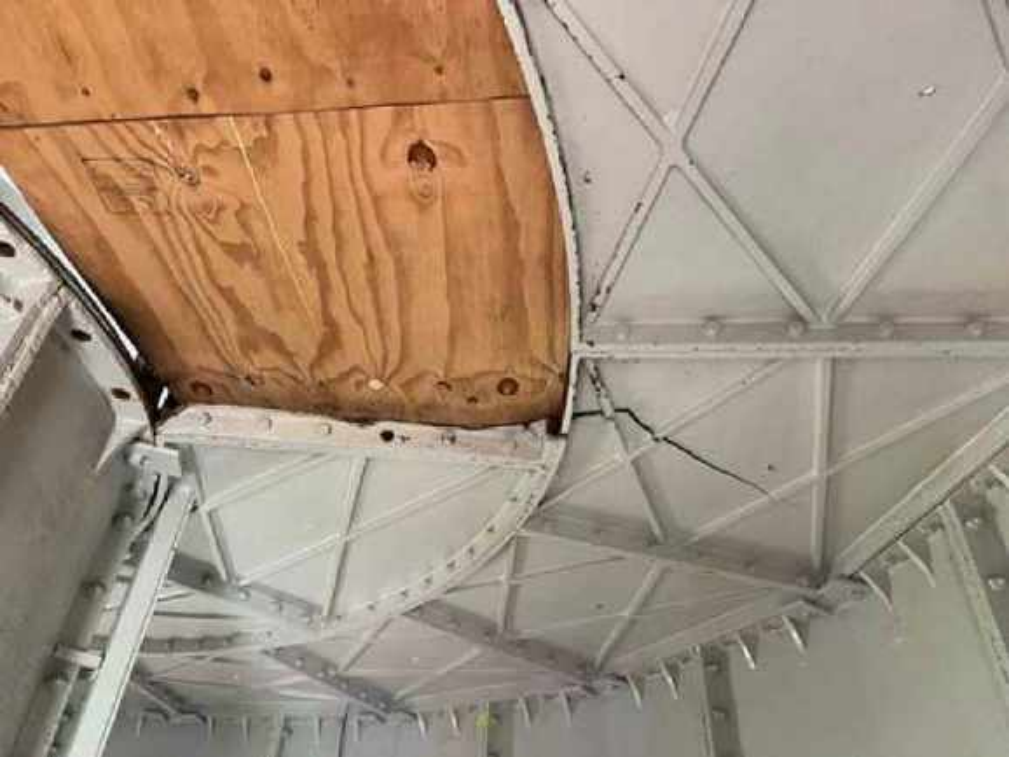
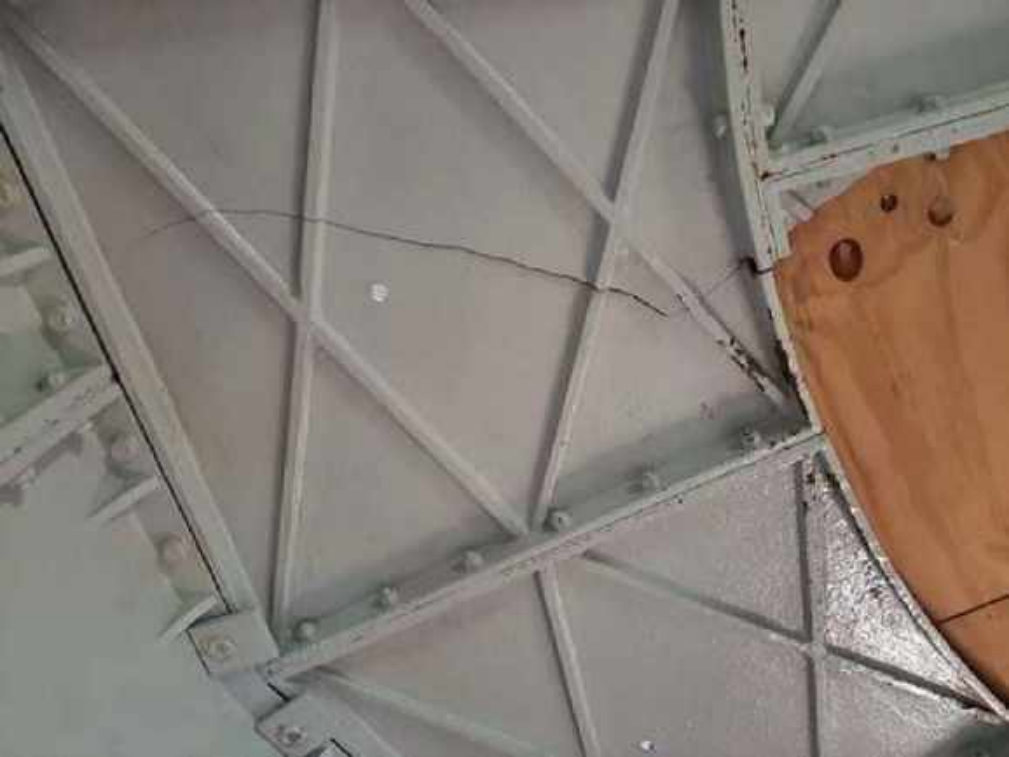
██████████,
Gistermorgen kreeg ik onderstaand bericht met foto's.
Er zijn tekenen van progressie en ik zou willen vragen om de constructeurs van RWS die hierbij betrokken zijn geweest hier toch in mee te laten kijken.
