Onderwerp: stopaq Lange Jaap voornemen

Onderwerp: 42212 Scheuren Lange Jaap

Onderzoeksrapport
Scheurvorming vloeren

Vuurtoren Lange Jaap

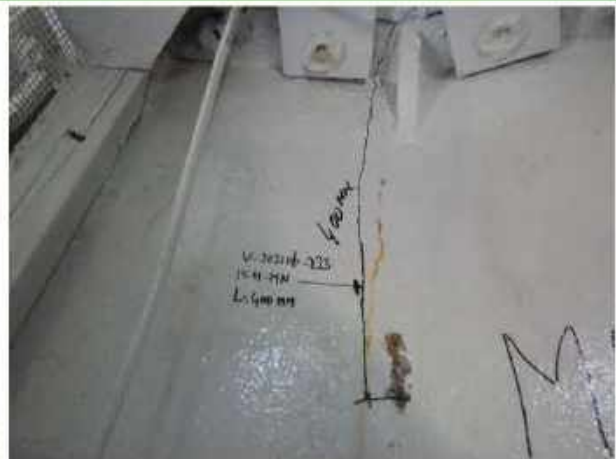
7130

Volgnr.	: 91
Paneel	: Verdieping 16, ring 3, paneel J
Onderdeel	: Gevelement
Gebrek	: Scheur van de flens naar het lijf
Locatie	: Rechtsboven
Omvang	: 40 mm
Opmerkingen	: Loopt door in de lijf

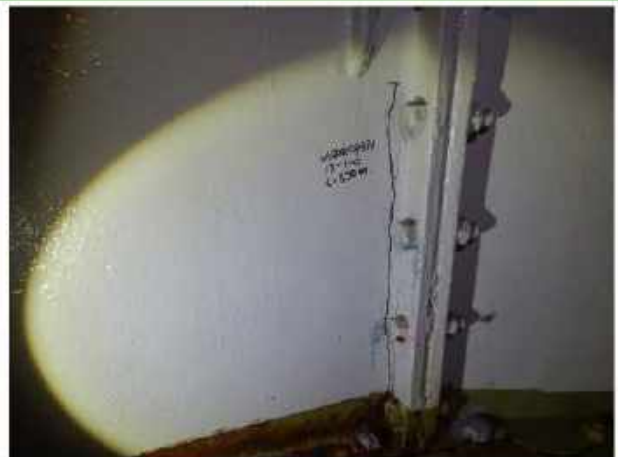
8313

Volgnr.	: 537
Paneel	: Verdieping 13, ring 4, paneel KL
Onderdeel	: Gevelement
Gebrek	: Scheur alleen in het lijf
Locatie	: Boven
Omvang	: 160 mm
Opmerkingen	: Geen

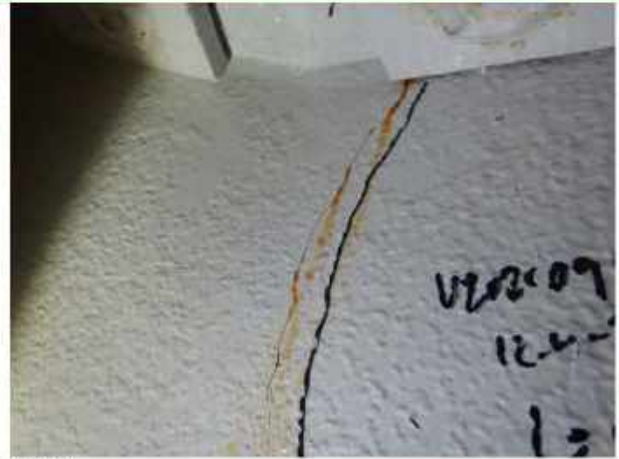
4206

Volgnr.	: 2155
Paneel	: Verdieping 12, ring 4, paneel EF
Onderdeel	: Gevelement
Gebrek	: Scheur van de flens naar het lijf
Locatie	: Midden gevel
Omvang	: 510 mm
Opmerkingen	: Geen

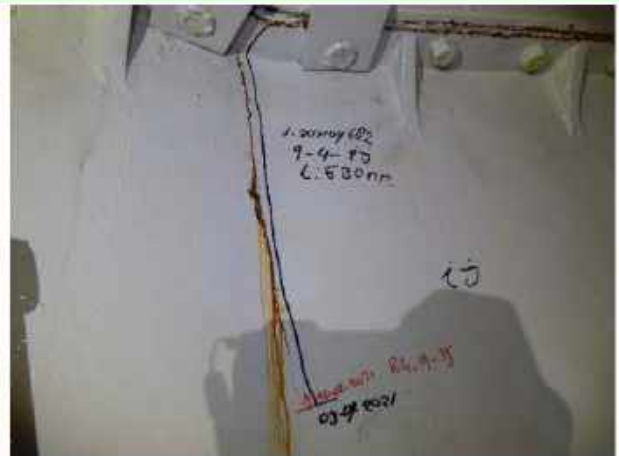
8795

Volgnr. : 2163
Paneel : Verdieping 12, ring 4, paneel IJ
Onderdeel : Gevelement
Gebrek : Scheur van de flens naar het lijf
Locatie : Bout 1 van (13)J
Omvang : 200 mm
Opmerkingen : Geen

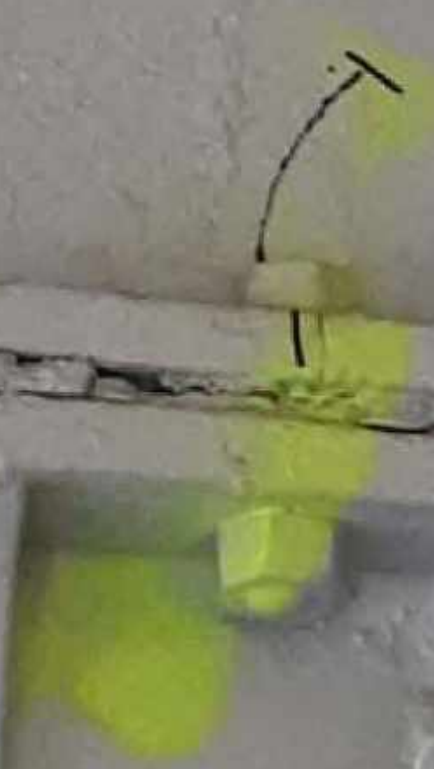
V202109847
2-4-PA
L: 135 mm

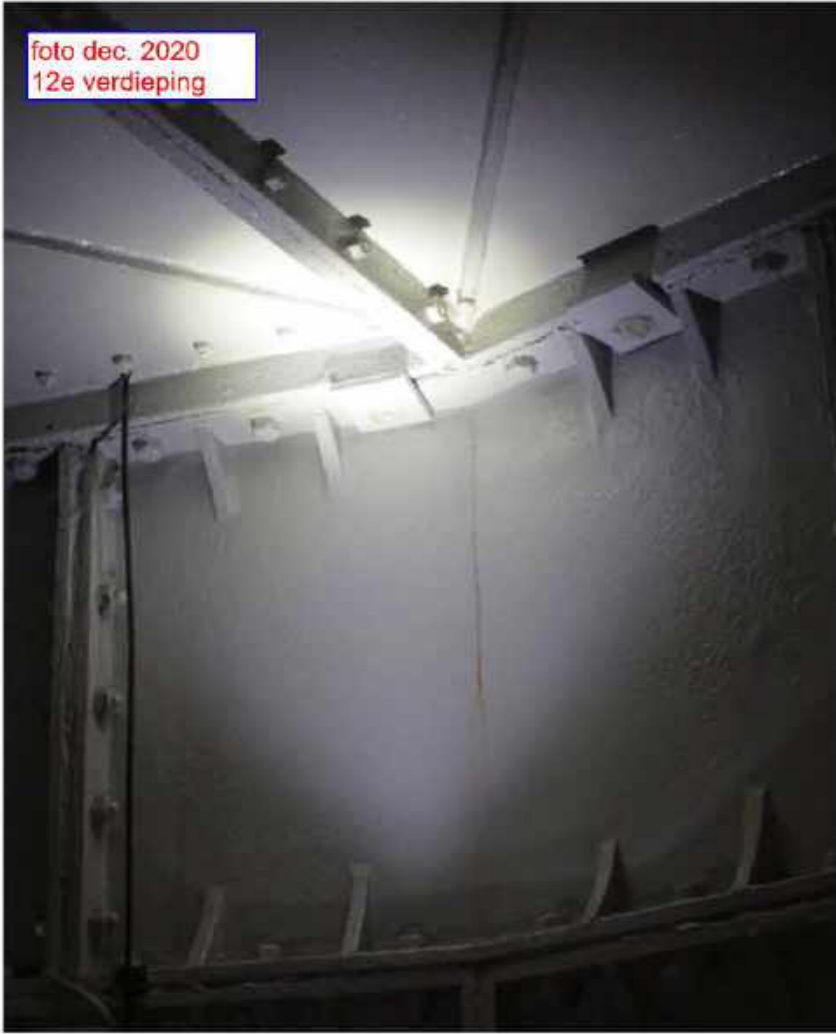
Laag 12

foto dec. 2020
12e verdieping

Scheur in bovenhoek

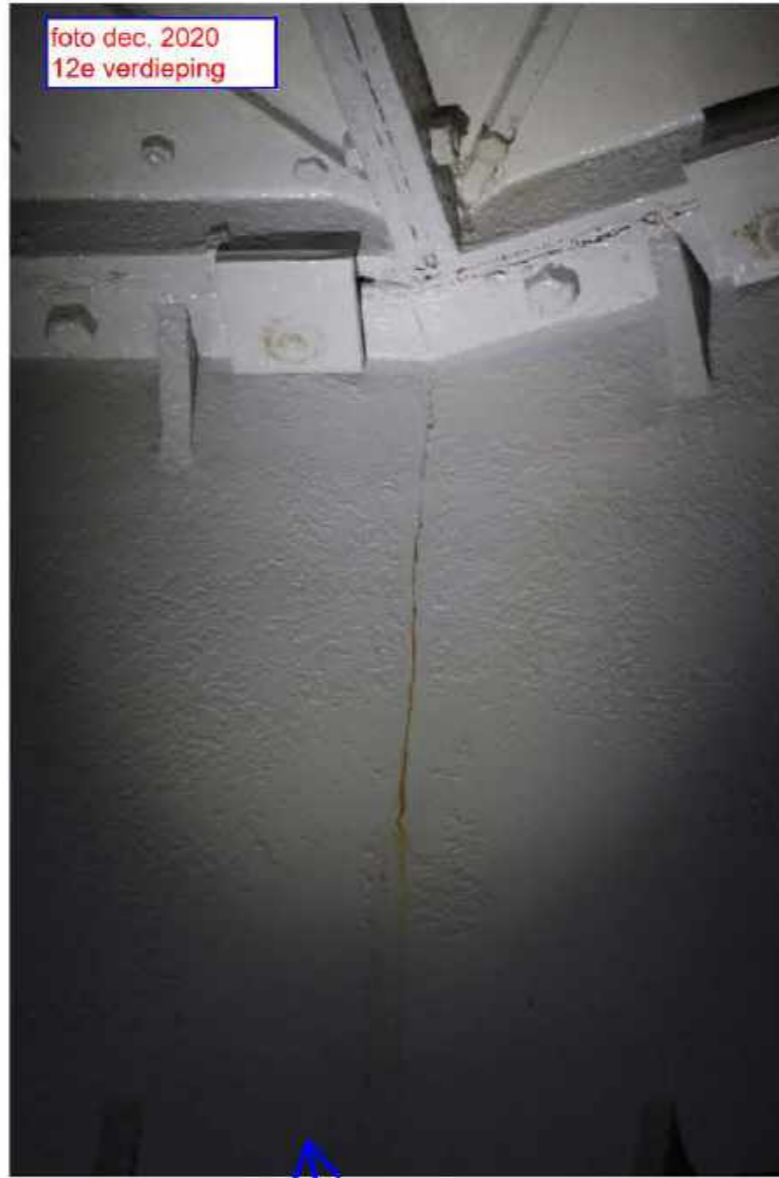
foto dec. 2020
12e verdieping

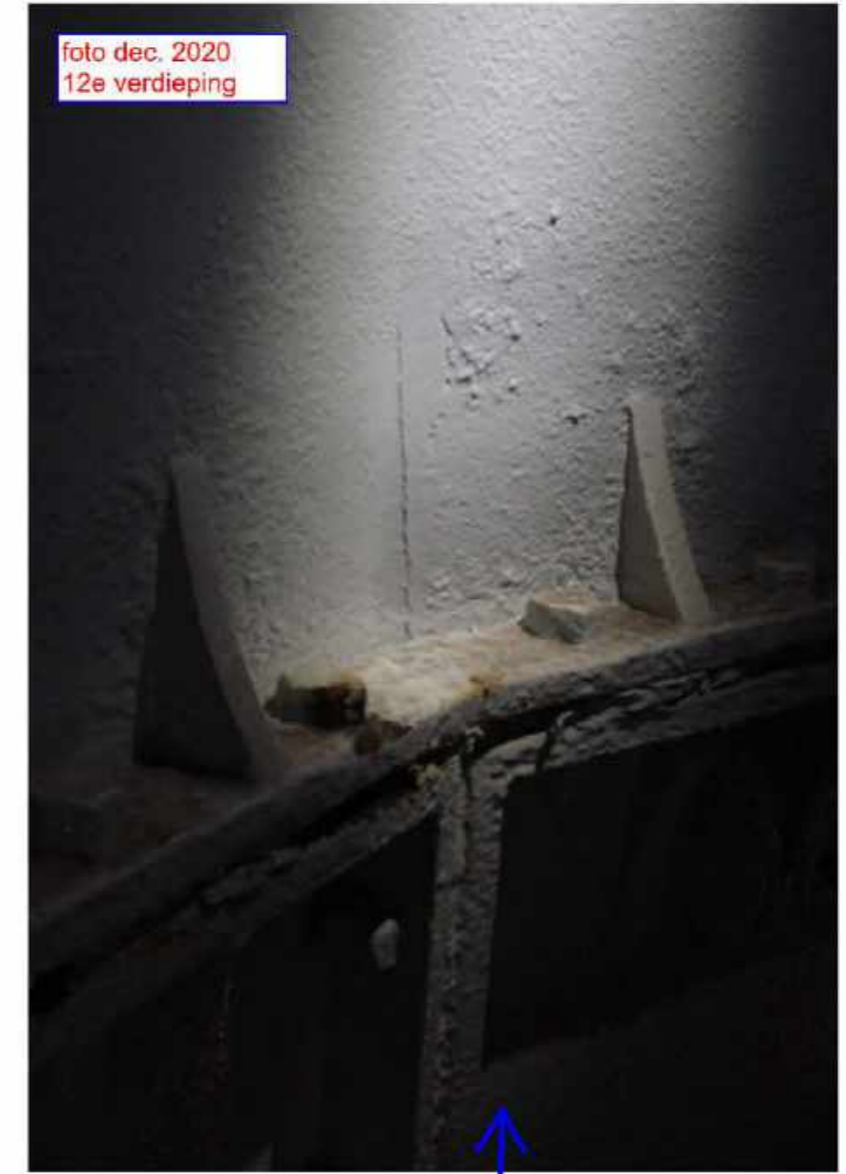
foto dec. 2020
12e verdieping

Verticale scheur in wand

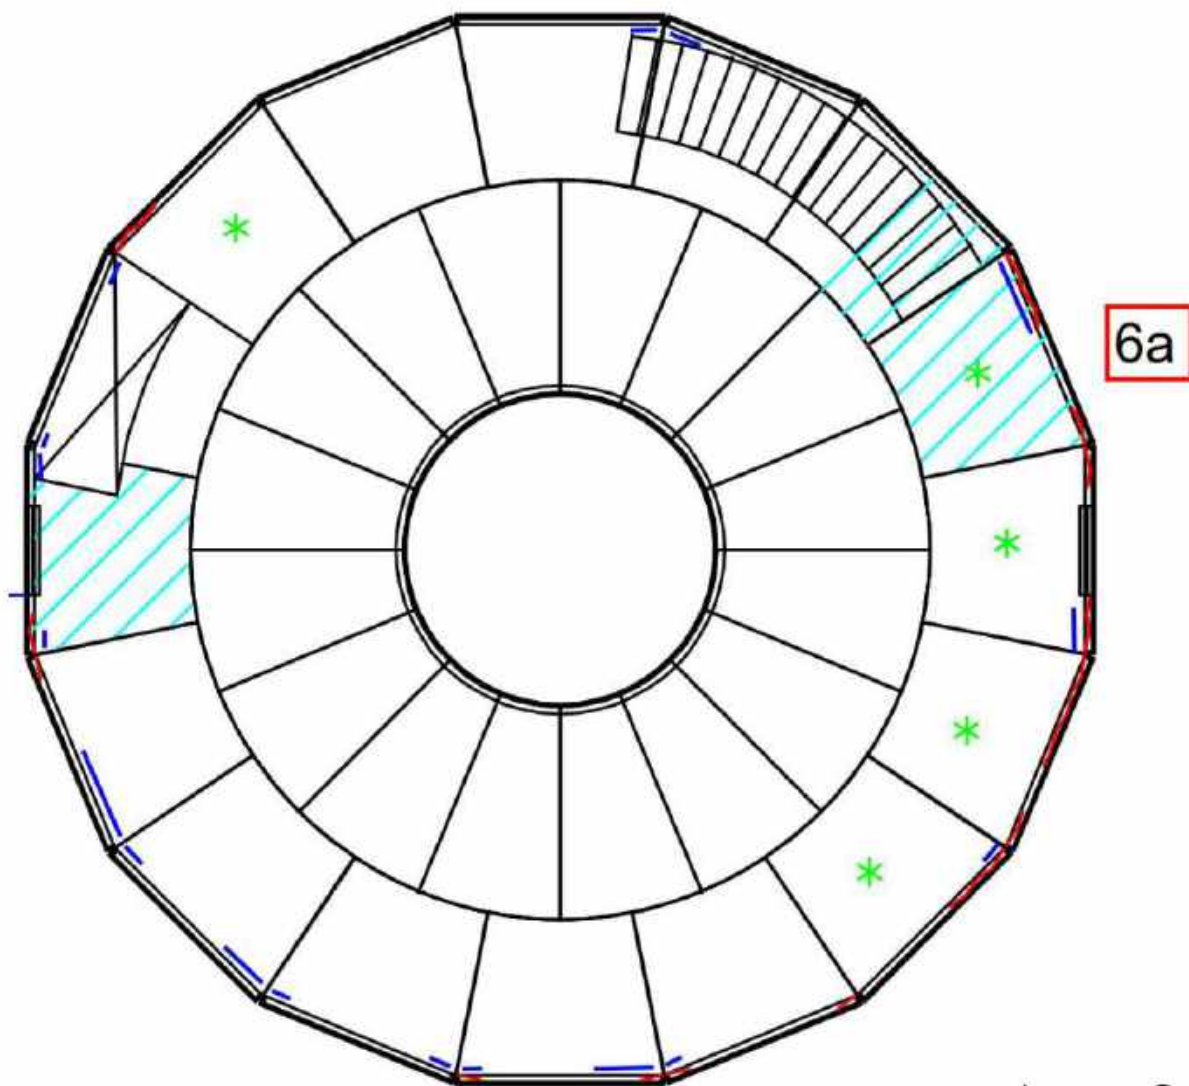
laag 6

In 2010 is ook een schadeopname gedaan waarbij scheurvorming in rood op tekening is vastgelegd. Hierbij is niet specifiek gekeken naar het afscheuren van bouten. In deze tekeningen zijn bovenstaande gegevens verwerkt.

- Niet geheel duidelijk is of de opname 2010 een onderaanzicht of bovenaanzicht vormt. Voor de nieuwe scheuren is aangenomen dat de tekeningen bovenaanzichten zijn.
- In de oorspronkelijke (2010) opname zijn scheuren rood gemarkeerd
- De nieuwe opname zijn scheuren als blauw gemarkeerd (dubbele blauw gemarkeerde lijnen betekent dat een dubbelplaat is toegepast waarbij de samenhang tussen wand en vloer hersteld is)
- Bij de nieuwe opname zijn scheuren die niet resulteren in falen van een bout niet geregistreerd. In werkelijkheid zijn er dus meer scheuren in de vloer.

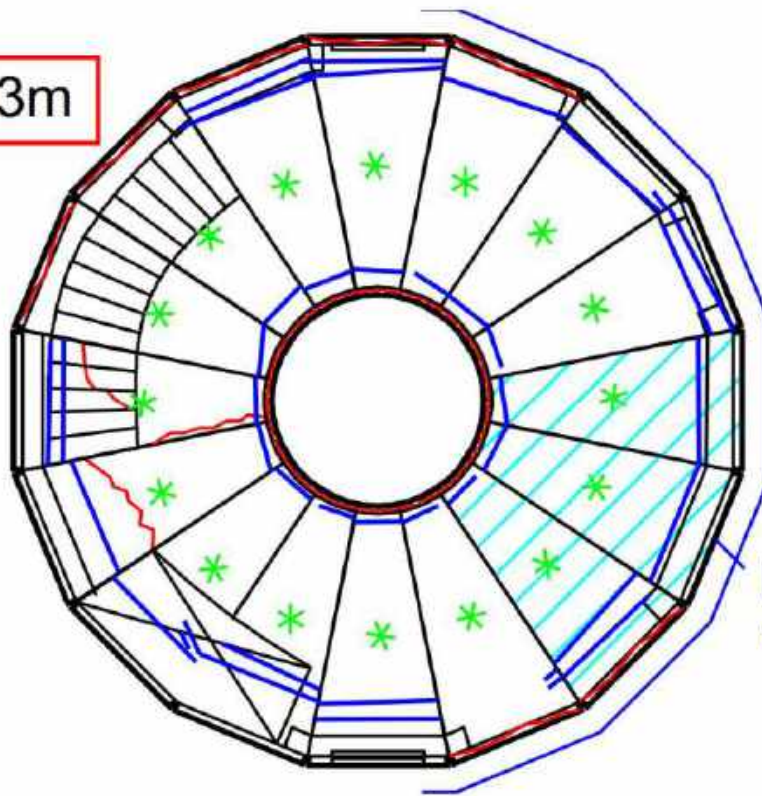
lekkage 2e laag
vertikaal

lekkage
vloerrand

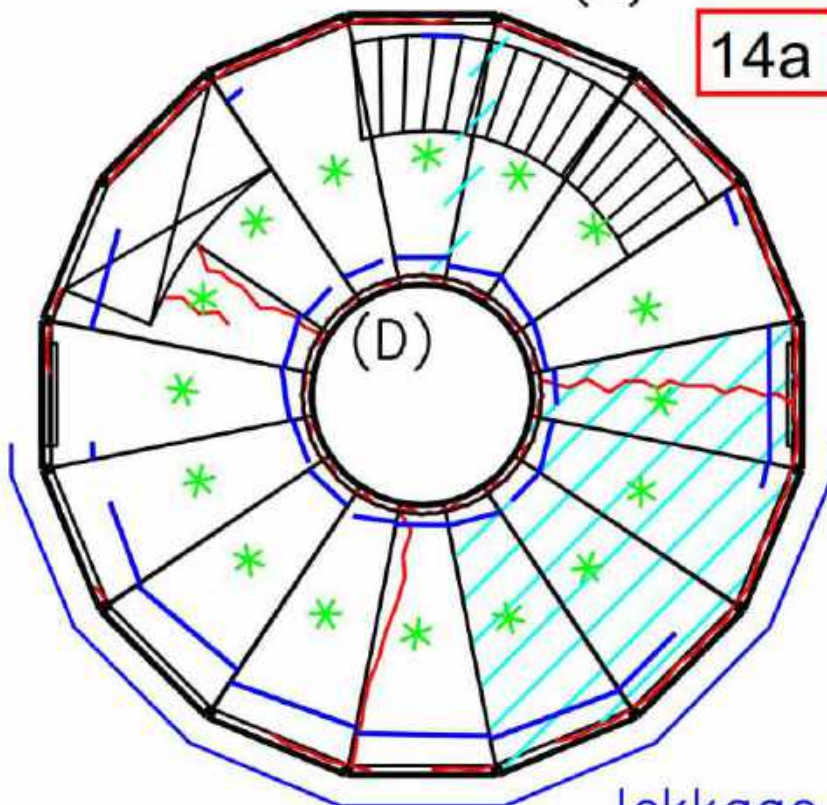
14a

lekkage alle lagen
vertikaal
