Onderwerp: 42212 Scheuren Lange Jaap

- betreft grote gietijzeren (1865) vuurtoren Kijkduin bij Den Helder (sheet 1)
- rijksmonument
- al decennia scheurvorming in vloeren (niet nodig voor constructieve veiligheid toren)
- sinds enkele jaren sterk progressieve beginnende scheurvorming in wanden als gevolg van lekkende voegen met voegzwellling (sheet 6)

Onderzoeksrapport
Scheurvorming vloeren

Vuurtoren Lange Jaap Schade onderzoeksrapport

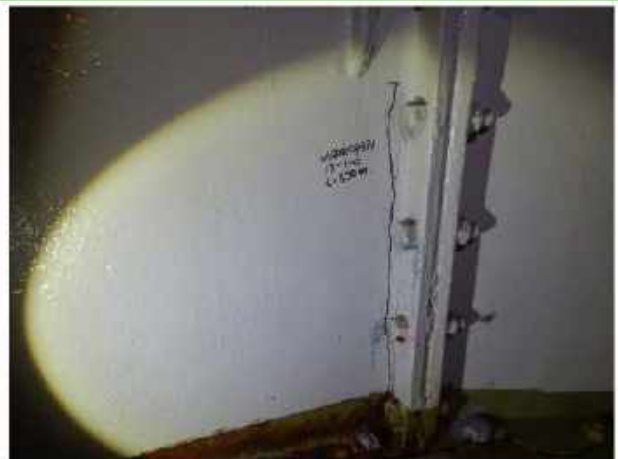
8313

Volgnr.	: 471
Paneel	: Verdieping 13, ring 1, paneel C
Onderdeel	: Gevelement
Gebrek	: Scheur van de flens naar het lijf
Locatie	: Rechts
Omvang	: 530 mm
Opmerkingen	: Geen

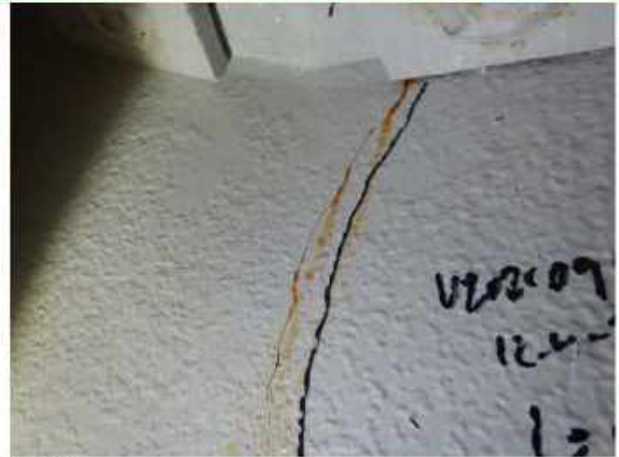
4206

Volgnr. : 2163
Paneel : Verdieping 12, ring 4, paneel IJ
Onderdeel : Gevelement
Gebrek : Scheur van de flens naar het lijf
Locatie : Bout 1 van (13)J
Omvang : 200 mm
Opmerkingen : Geen

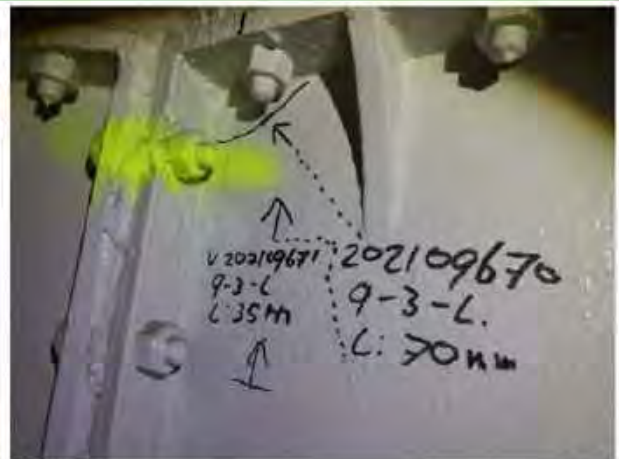
8769

Volgnr.	: 670
Paneel	: Verdieping 9, ring 3, paneel L
Onderdeel	: Gevelement
Gebrek	: Scheur alleen in het lijf
Locatie	: Paneel
Omvang	: 70 mm
Opmerkingen	: Geen

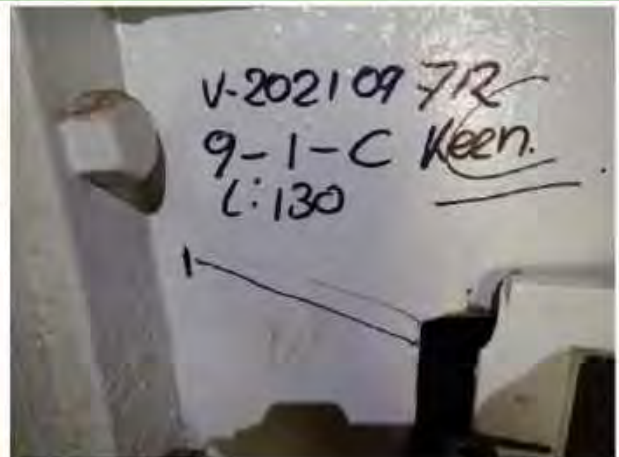
8859

Volgnr. : 712
 Paneel : Verdieping 9, ring 1, paneel C
 Onderdeel : Kern
 Gebrek : Scheur alleen in het lijf
 Locatie : Paneel
 Omvang : 130 mm
 Opmerkingen : Bij deurtje

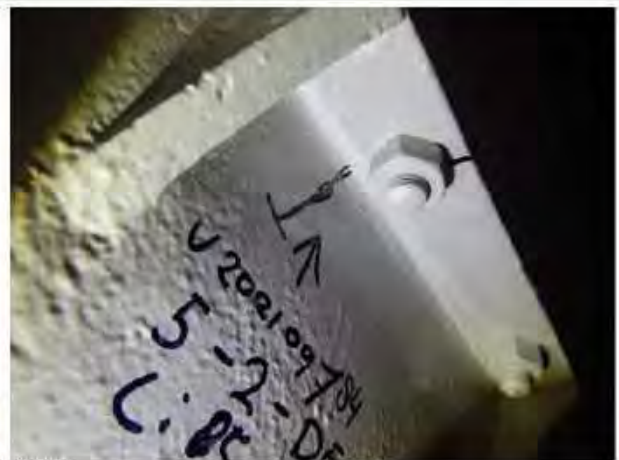
9017

Volgnr.	: 784
Paneel	: Verdieping 5, ring 2, paneel DE
Onderdeel	: Gevelement
Gebrek	: Scheur van de flens naar het lijf
Locatie	: Boven
Omvang	: 65 mm
Opmerkingen	: Via boutgaten

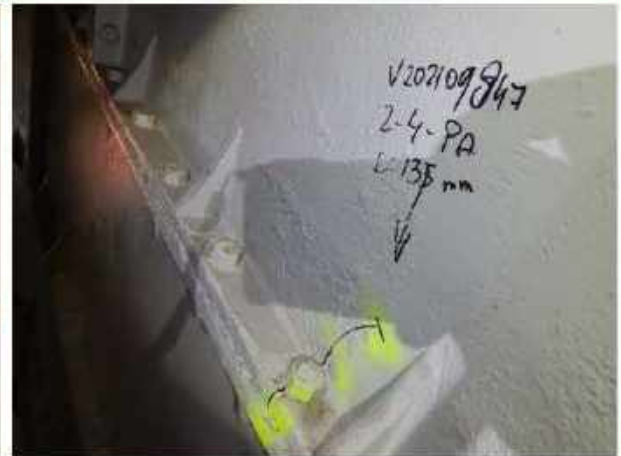
9149

Volgnr. : 847
Paneel : Verdieping 2, ring 4, paneel PA
Onderdeel : Gevelement
Gebrek : Scheur van boutgat naar de rand van de flens
Locatie :
Omvang : 135 mm
Opmerkingen : Loopt door in paneel

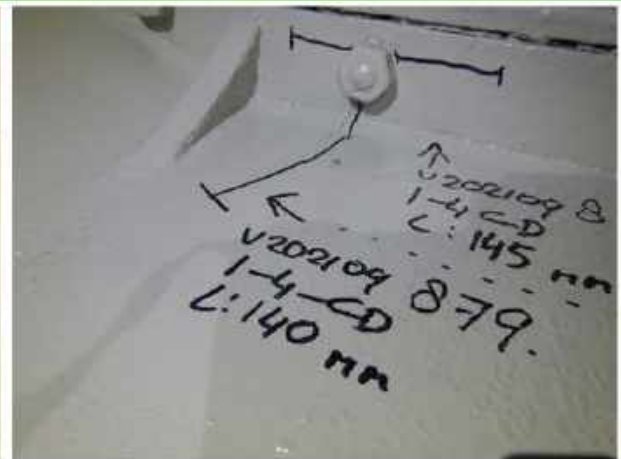
9224

Volgnr. : 879
Paneel : Verdieping 1, ring 4, paneel CD
Onderdeel : Gevelement
Gebrek : Scheur van de flens naar het lijf
Locatie : Paneel
Omvang : 140 mm
Opmerkingen : Geen

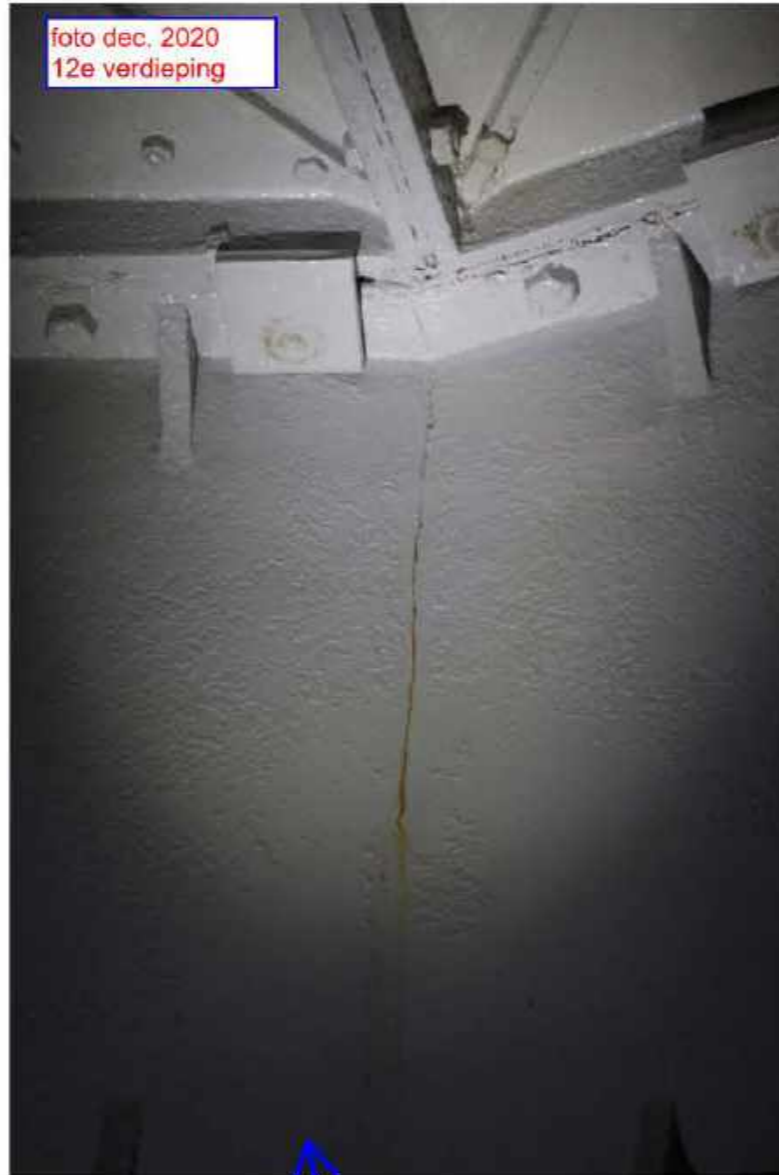
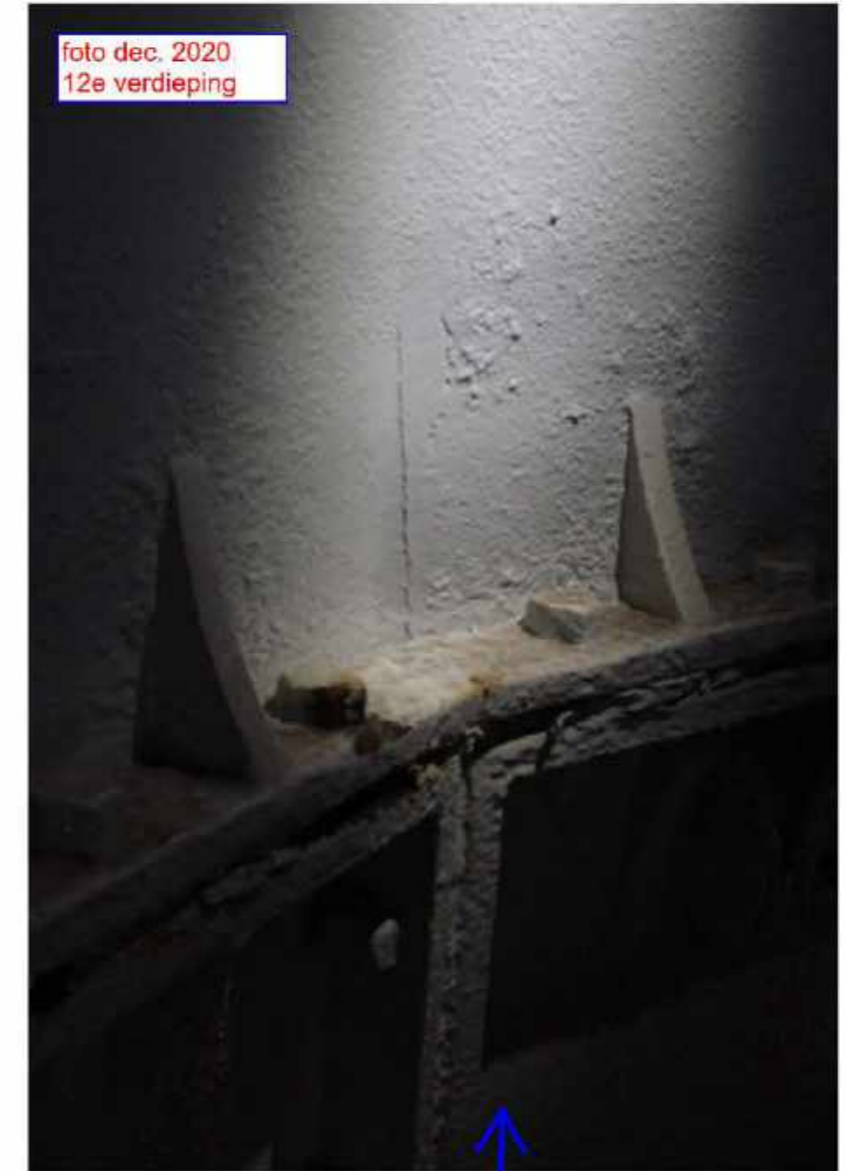
Scheur in bovenhoek

Verticale scheur in wand

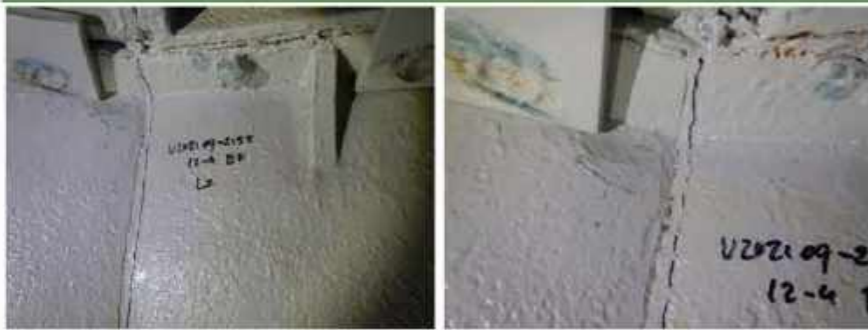
Gebrek : V-202109-2155 KRITISCHE SCHEUR
 Paneel : Verdieping 12, ring 4, paneel EF
 Onderdeel : Gevelelement
 Gebrek(en) : Scheur van de fiens naar het lijf
 Locatie : Midden gevel
 Omvang : 510 mm
 Opmerkingen : Geen

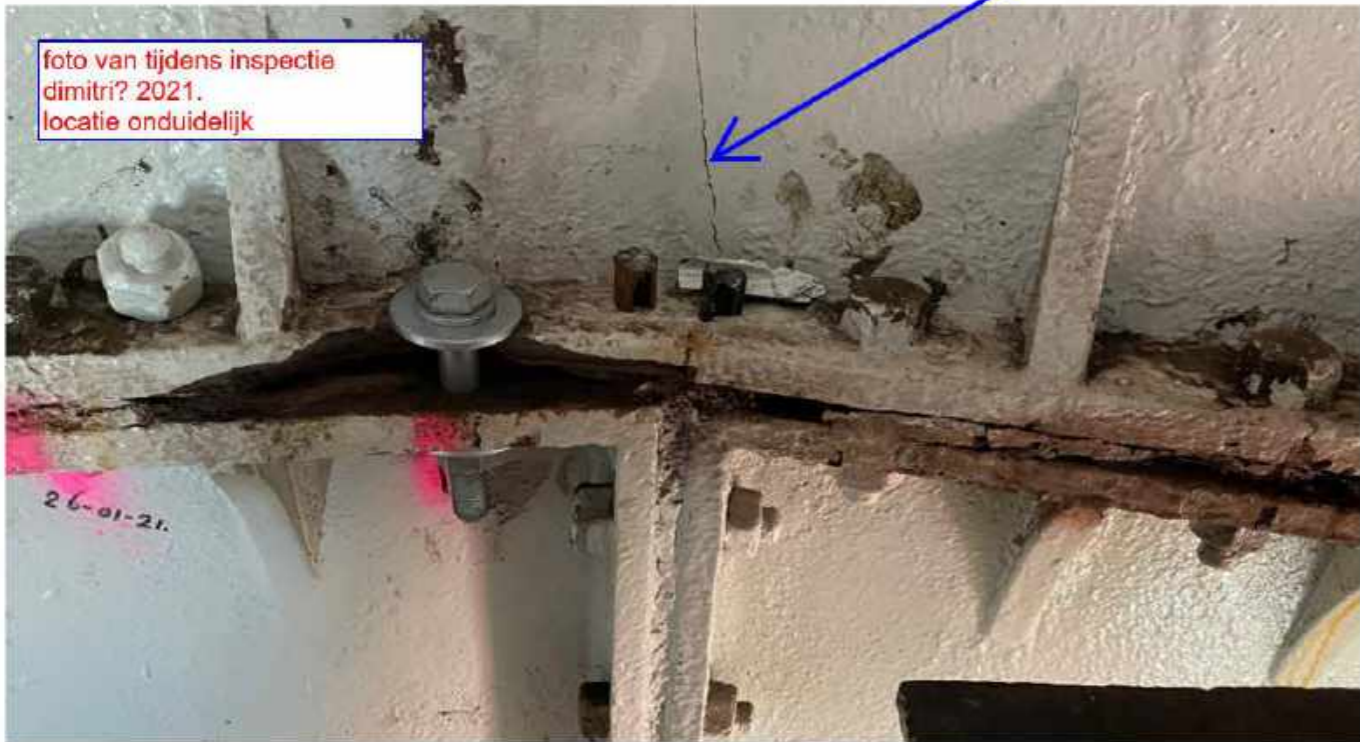
foto van tijdens inspectie
dimitri? 2021.
locatie onduidelijk

Scheur eerder gevonden, maar niet in rapportage Nebest?

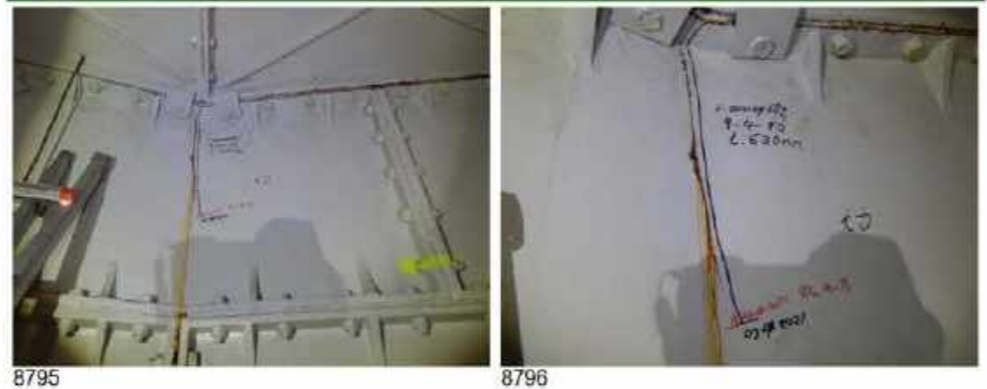
Gebrek	: V-202109-682	KRITISCHE SCHEUR
Paneel	: Verdieping 9, ring 4, paneel IJ	
Onderdeel	: Gevelement	
Gebrek(en)	: Scheur van de flens naar het lijf	
Locatie	: Paneel	
Omvang	: 530 mm	
Opmerkingen	: Loopt door in paneel

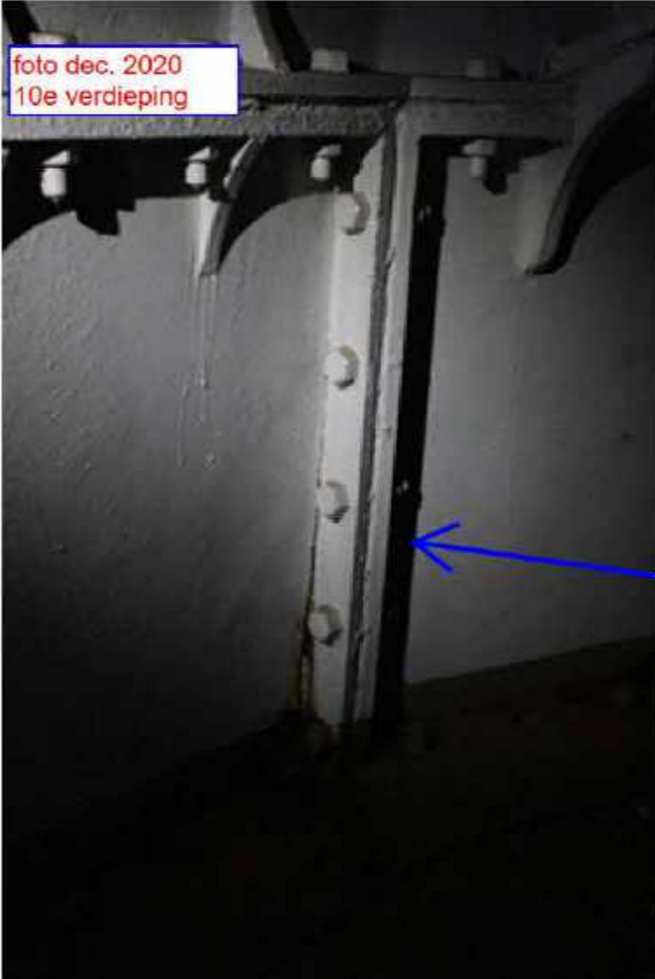
foto dec. 2020
10e verdieping

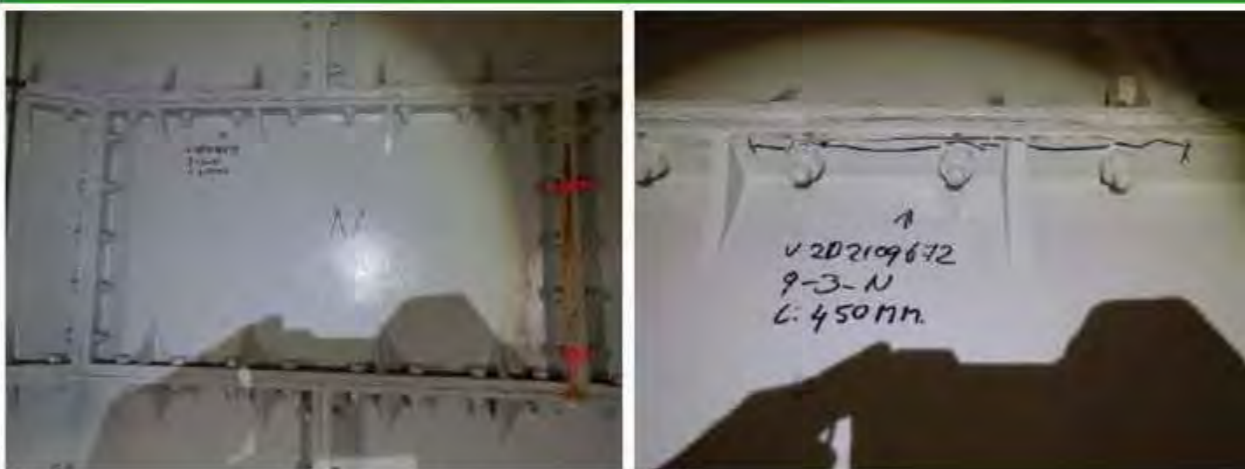
8773
8774

Gebrek : V-202109-672
 Paneel : Verdieping 9, ring 3, paneel N
 Onderdeel : Gevelelement
 Gebrek(en) : Scheur alleen in de flens
 Locatie : Boven
 Omvang : 450 mm
 Opmerkingen : Geen

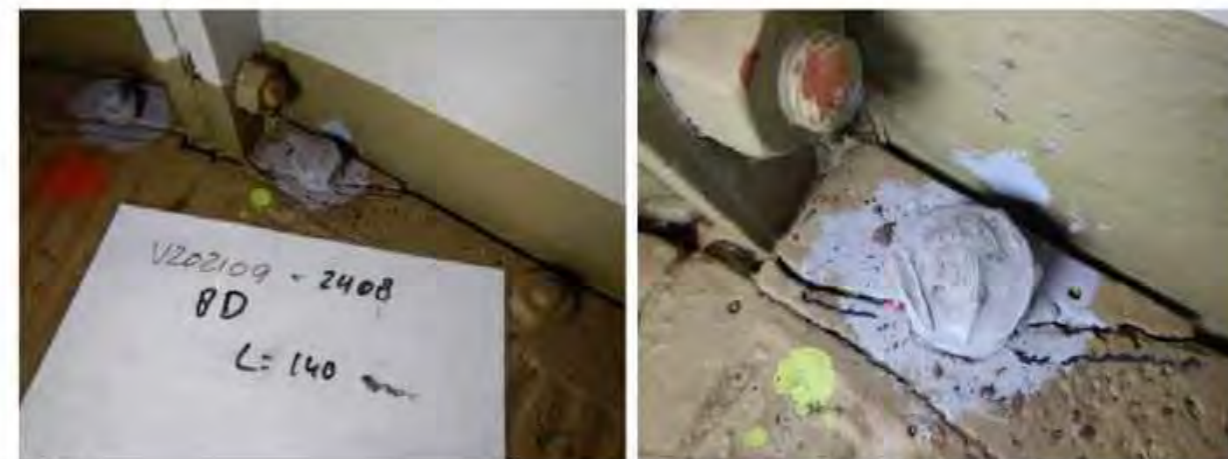
4708
4709

Gebrek : V-202109-2408
 Paneel : Verdieping 8, ring , paneel D
 Onderdeel : Vloer
 Gebrek(en) : Scheur alleen in de flens & Scheur van boutgat naar de rand van de flens
 Locatie : Begin flens
 Omvang : 140 mm
 Opmerkingen : Geen

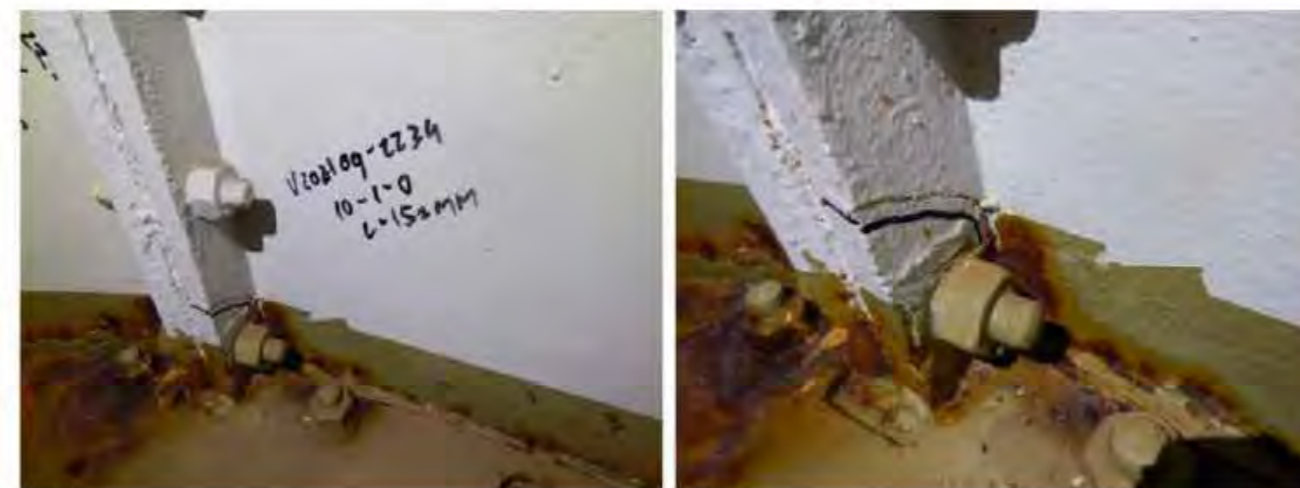
4355
4356

Gebrek : V-202109-2234
 Paneel : Verdieping 10, ring 1, paneel O
 Onderdeel : Gevelelement
 Gebrek(en) : Scheur alleen in de flens
 Locatie : Tussen Bout 9 en 10 van N
 Omvang : 150 mm
 Opmerkingen : Geen

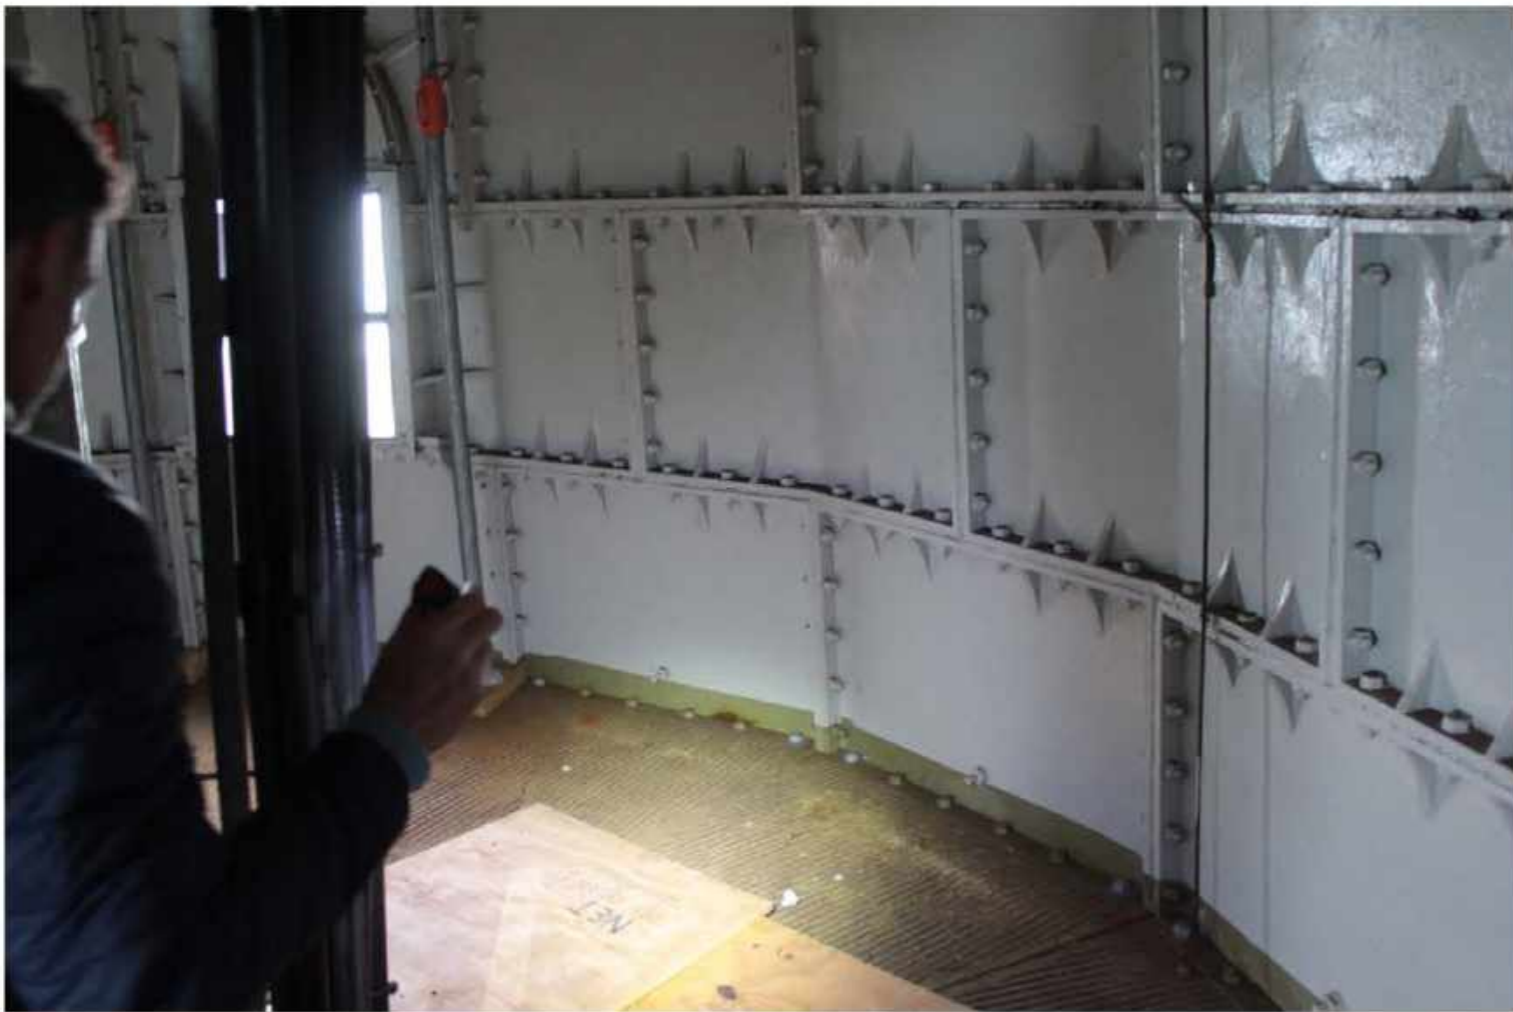
Veel gebroken bouten in buitenwand, in sommige panelen is zeker de helft gebroken.

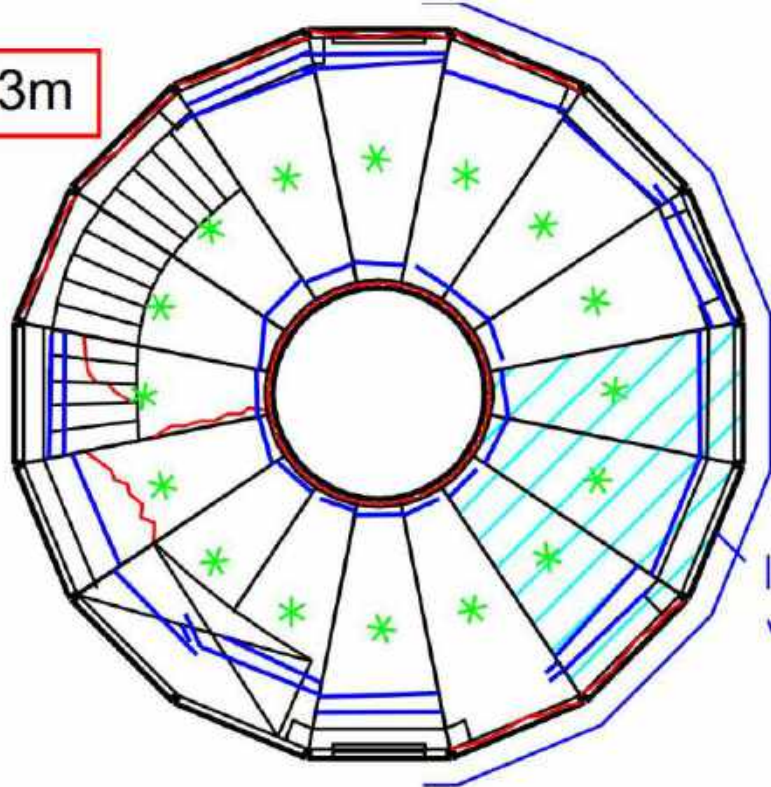
lekkage 2e laag
vertikaal

lekkage
vloerrand

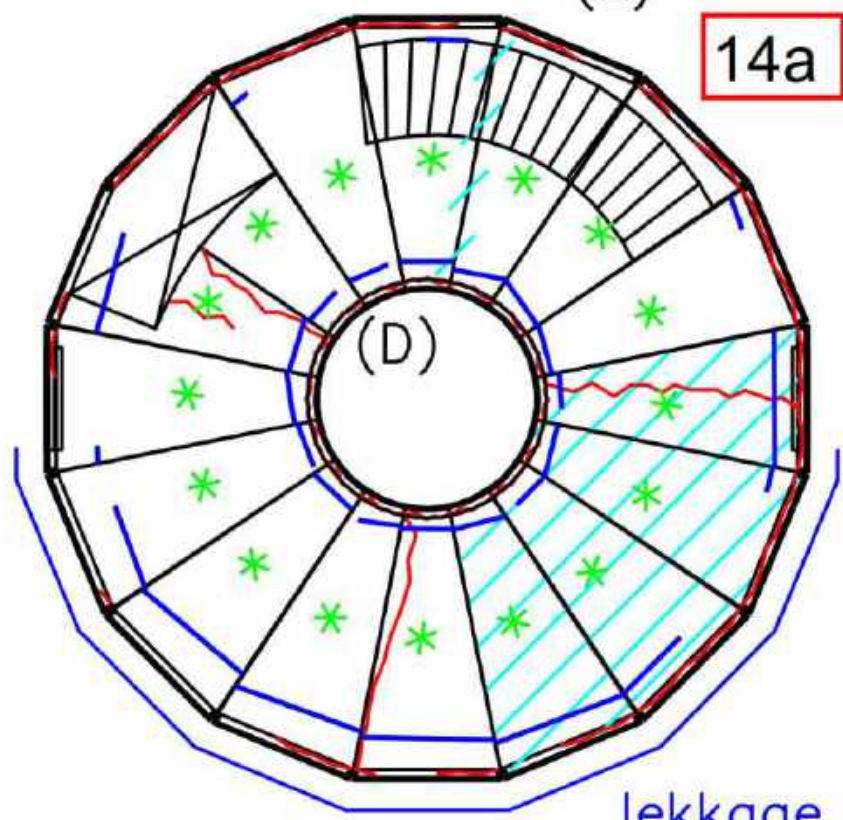
lekkage alle lagen
vertikaal
