TNO-rapport**TNO 2022 R10790 / SEC rapport 22.04.001****Herbeoordeling gebiedsverbod rond vuurtoren
Lange Jaap**

Datum	29 april 2022
Auteur(s)	[REDACTED] (TNO) [REDACTED] (Spelt Engineering & Contracting BV)
Exemplaarnummer	
Oplage	
Aantal pagina's	15 (incl. bijlagen)
Aantal bijlagen	
Opdrachtgever	Rijkswaterstaat
Projectnaam	Lange Jaap - deel 3
Projectnummer	TNO 060.53045, SEC 22.04.001

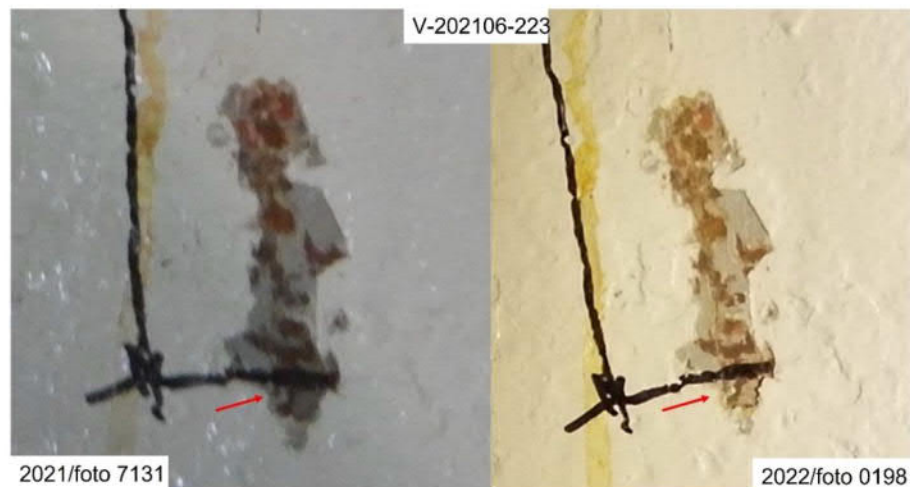
- Schade V-202106-223: Ten aanzien van deze scheur heeft Nebest aangegeven dat de geschatte groei ligt tussen 0-5 mm. SEC/TNO is van oordeel dat de foto's van de nulinspectie en van de drone-inspectie onvoldoende duidelijk van elkaar verschillen om te kunnen concluderen dat er sprake is van scheurgroei (figuur 2.1).
- Schade V-202109-529: Ten aanzien van deze scheur heeft Nebest aangegeven dat de geschatte groei ligt tussen 0-35 mm. SEC/TNO is van oordeel dat er geen sprake is van scheurgroei. De door Nebest aangegeven verlenging van de scheur, ten opzichte van de aftekening op het oppervlak, was reeds te zien op de foto die tijdens de nulopname is genomen (figuur 2.2).

Figuur 2.1: Schade V-202106-223; foto van nulopname (links) en van drone-inspectie (rechts)

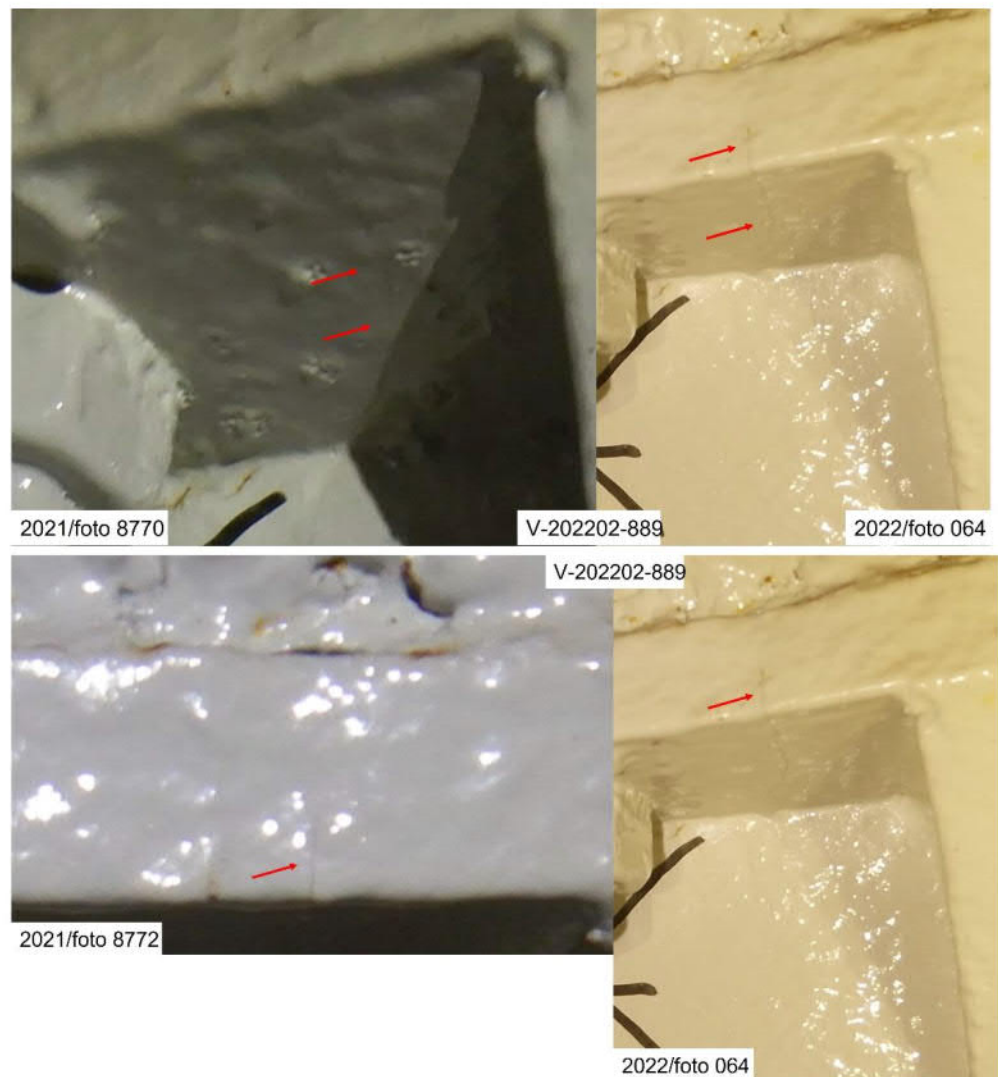
- Schade V-202202-889: Ten aanzien van deze scheur heeft Nebest aangegeven dat deze 70 mm is gegroeid. SEC/TNO is van oordeel dat er geen sprake is van scheurgroei. Door Nebest is aangegeven deze scheur een nieuwe schade betreft naast een bestaande schade. Echter, de betreffende scheur was al zichtbaar op foto's van de nulopname en was ten tijde van de drone-inspectie niet langer geworden (figuur 2.5).

Figuur 2.5: Schade V-202109-; foto van nulopname (links) en van drone-inspectie (rechts)

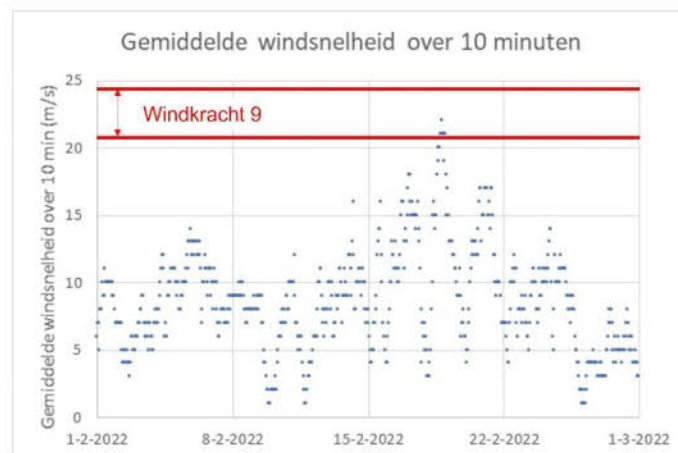
In aanvulling op het voorgaande geldt dat recent, op 18 februari 2022, daadwerkelijk sprake is geweest van een storm met windkracht 9 (figuur 4.1). De vuurtoren heeft deze storm doorstaan.

Figuur 4.1: Windsnelheid weerstation De Kooy; gemiddeld over de laatste 10 minuten van het afgelopen uur (bron: KNMI)

Op basis van het bovenstaande adviseert SEC/TNO om het gebiedsverbod op te heffen, met uitzondering voor de perioden waarin sprake is van windkracht 9 of hoger. Voor de perioden waarin sprake is van een windkracht 9 of hoger, wordt geadviseerd om een tijdelijk gebiedsverbod in te stellen. Voor de weg die aan de noordwestzijde langs de vuurtoren loopt, geldt deze voorwaarde enkel voor wind uit oostelijke richtingen, met als veilige grens een richting tussen 30 en 210 graden.
