Reactie op brieven Burgercollectief Dreumelse Waard
30 en 31 maart 2022

2 mei 2022

Arcadis

Ministerie van IenW

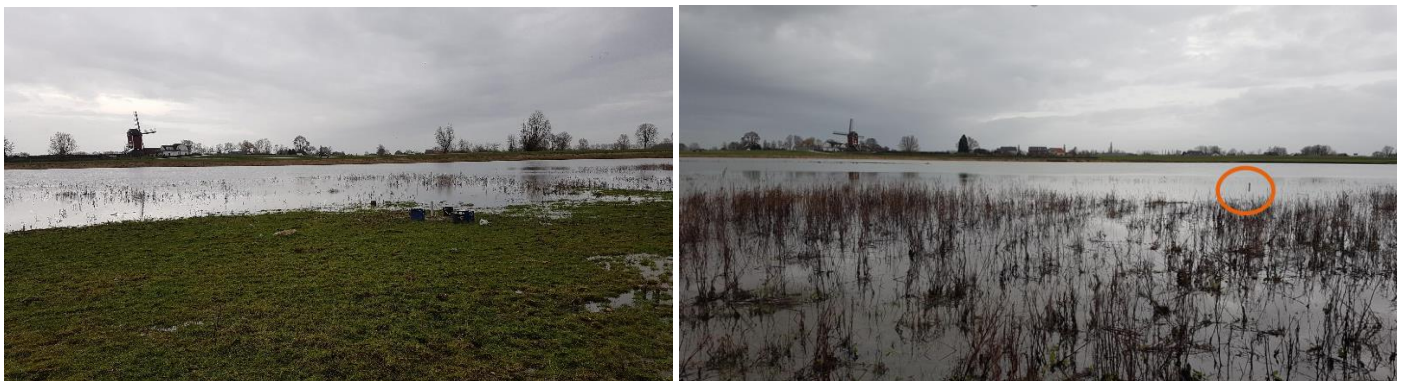
Tijdens het plaatsen van de boringen (6) en de bemonstering is door ons geen materiaal in de afdeklaag waargenomen waarvan aannemelijk is dat het granuliet betreft. Ten behoeve van de grondwaterbemonstering is de locatie op verschillende momenten en omstandigheden bezocht (zie onderstaande tabel). Op momenten was grondwaterbemonstering niet volledig mogelijk door hoge waterstand en gedurende de periode van 3 tot en met 13 februari 2021 werd bemonstering bemoeilijkt door sneeuw/vorst. Tijdens de bezoeken van de locatie is aan het oppervlak geen (mogelijk) granuliet waargenomen. Een algehele inspectie van het gehele terrein behoorde overigens niet tot de onderzoeksopzet.

Afbeelding 1: Foto's op 3 februari 2021: links – bemonstering van peilbuis 103; rechts – peilbuis op landtong geheel onder water.

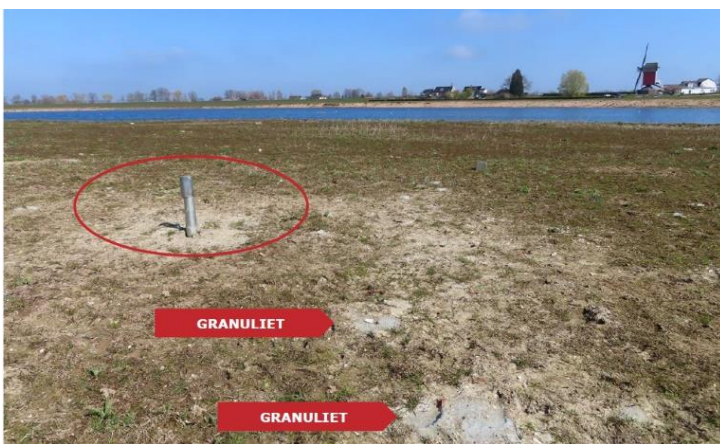
Hierbij moeten we overigens ook opmerken dat het (mogelijk) granuliet dat voorkomt aan het oppervlak in de buurt van boring 103 en 103a (foto's van het Burgercollectief) opgeboord bodemmateriaal betreft van grotere diepte, dat na afloop van de boringen gedeeltelijk is achtergebleven op maaiveld.

In de brief van Burgercollectief Dreumelse Waard aan de Staatsecretaris van Infrastructuur en Waterstaat wordt op basis van waarnemingen door het Burgercollectief geconcludeerd dat er niets groeit waar het granuliet vrijkomt. Op pagina 3 en in de bijlage (2 keer) van voornoemde brief is het ontbreken van begroeiing op granuliet met foto's van 18 april 2021 geduid (nabij peilbuis 103). Wij merken op dat het (mogelijk) granuliet op de foto opgeboord bodemmateriaal betreft bij boringen 103 en 103a, dat minder dan 3 maanden op maaiveld ligt, en daarom nog niet begroeid kan zijn.

Om daadwerkelijk te toetsen of het opgeboord materiaal betreft, heeft onze veldwerktechnicus op 21 april 2022 het maaiveld in een straal van ongeveer 20 meter rondom peilbuis 103 geïnspecteerd. De veldwerktechnicus heeft geconstateerd dat de omgeving van peilbuis 103 overwegend begroeid is. De staat van de begroeiing is weergegeven in afbeelding 2 (rechts). De veldwerktechnicus heeft één locatie waar door het Burgercollectief op aanwezigheid van granuliet op het maaiveld wordt geduid terug kunnen vinden. Het betreft de vindlocatie die het verst van peilbuis 103 is geconstateerd. In afbeelding 2 (rechts) is betreffende locatie ten tijde van de veldverkenning op 21 april 2022 zwart omcirkeld weergegeven. De andere locatie heeft de veldwerktechnicus niet teruggevonden. Het aangetroffen beeld komt overeen met een met granuliet opgevulde proefboring (103a).

Afbeelding 2: Links - eigen fotomateriaal Burgercollectief 18 april 2021 - Moleneindse Waard met duiding vindplaatsen granuliet; rechts - veldbezoek Arcadis op 21 april 2022 en zwart omcirkeld vindlocatie granuliet (visueel herkend) aan het maaiveld.

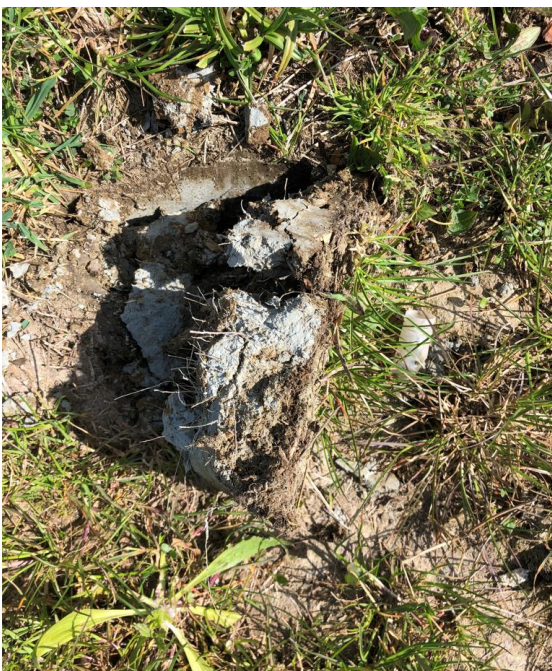
Bij een paar andere steken in de omgeving heeft de technicus óók (mogelijk) granuliet op geringe diepte aangetroffen. Door de wijze van aanbrengen van Over de Maas is het zoals ook eerder aangegeven mogelijk dat granuliet ondiep voorkomt. Geconstateerd is dat op deze plaatsen wel begroeiing voorkomt, en dat het (mogelijk) granuliet ook is doorworteld. Dit is herkenbaar in afbeelding 3.

Afbeelding 3: Begroeiing aan het maaiveld met direct daaronder wortelgroei door (mogelijk) granuliet.

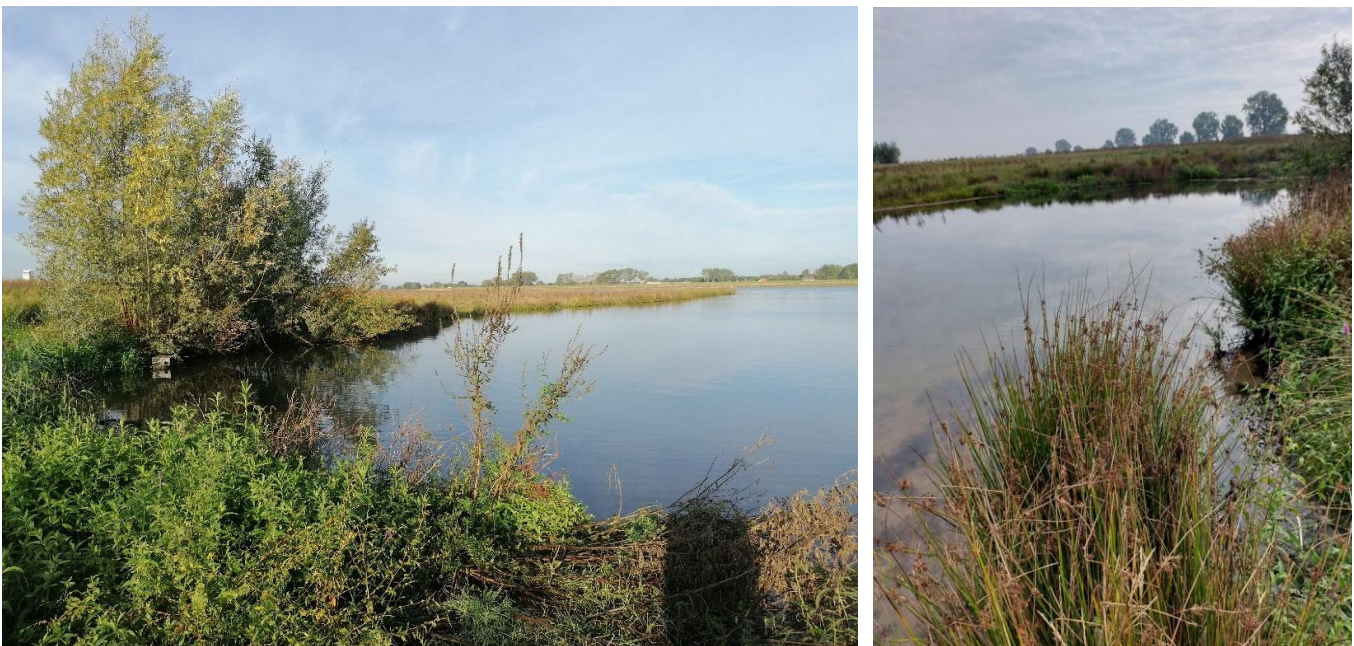
Op de locatie is sprake van pioniersvegetatie, ofwel natuur in ontwikkeling, gebruikelijk voor een terrein ongeveer 6 jaar na oplevering. De vegetatie zal zich verder ontwikkelen, en de vergelijking met andere gebieden die al langer in ontwikkeling zijn gaat niet zonder meer op. Dit geldt ook voor de natuur onder waterniveau. Daarbij speelt niet alleen de leeftijd een rol, maar ook de specifieke eigenschappen van het gebied. Overigens illustreren de foto's van afbeelding 4 van de oostelijke inham van de oostelijke landtong dat in de Moleneindse waard ook sprake is van weelderigere begroeiing.

Afbeelding 4: Begroeiing rondom de meest oostelijke inham (foto's veldbezoek 7 september 2021 – addendum review onderzoek).
