Inspectie Veiligheid Defensie
Ministerie van Defensie

Val in het duister

Onderzoek naar een voorval met letsel
op Bonaire, 28 augustus 2017

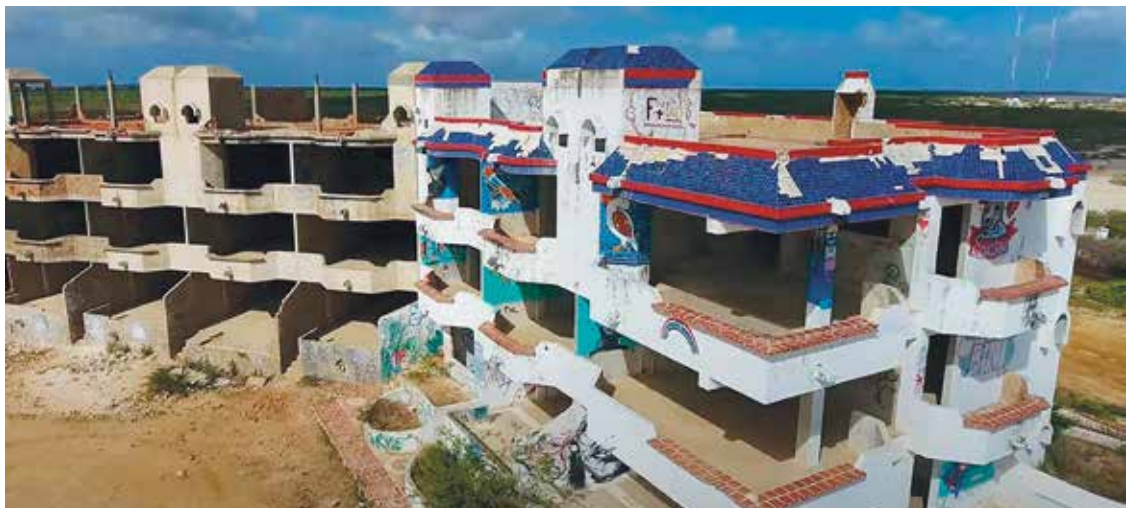
Figuur 2 Bivaklocatie 'Hotel Esmeralda', Punt Vierkant, Bonaire (bron: instructie aanbrenge valbescherming, Genie)

Hotel Esmeralda op Bonaire is een onvoltooid gebouw dat de Compagnie in de West tijdens oefeningen als bivaklocatie gebruikt. Omdat er geen ramen en deuren in zitten, is het de bedoeling dat elke compagnie voor aanvang van de oefening valbescherming en grondplaten aanbrengt. De 25e lichte kwam 21 augustus 2017 van Curaçao op Bonaire aan.

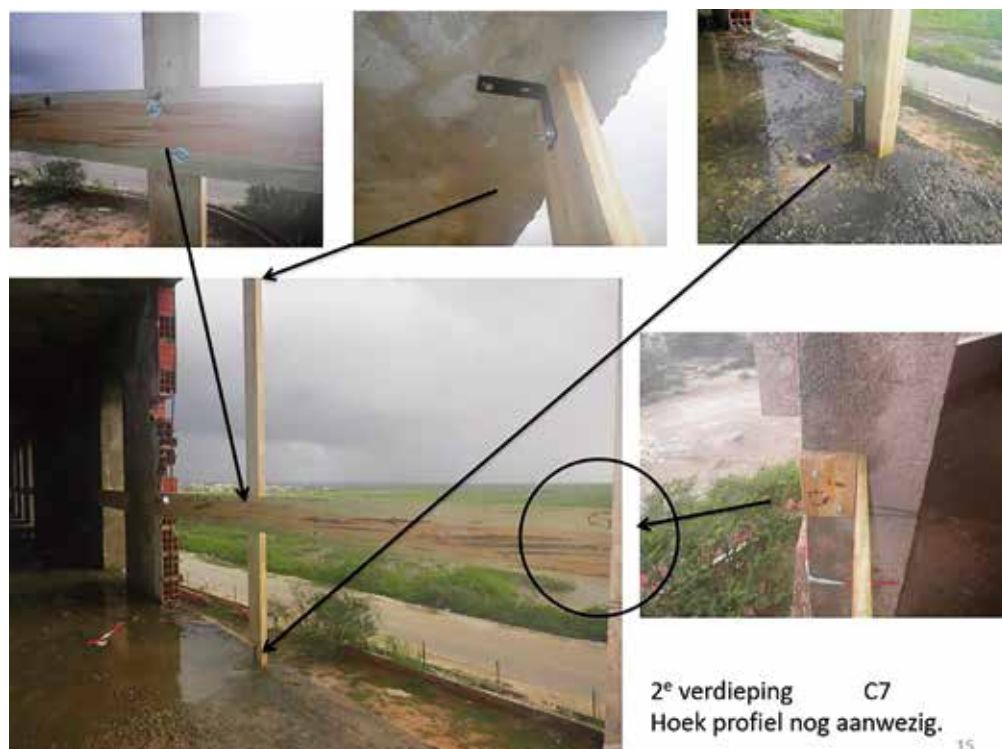
De genie in de 22e rotatie heeft in 2016 een werkinstructie opgesteld voor het aanbrengen van de valbescherming. De werkinstructie wordt van rotatie op rotatie overgegeven. Het document beschrijft waar en hoe de valbescherming precies moet worden aangebracht.

Figuur 3 Instructie voor het aanbrengen van valbescherming op de tweede verdieping van de bivaklocatie (bron: Genie, Defensie)

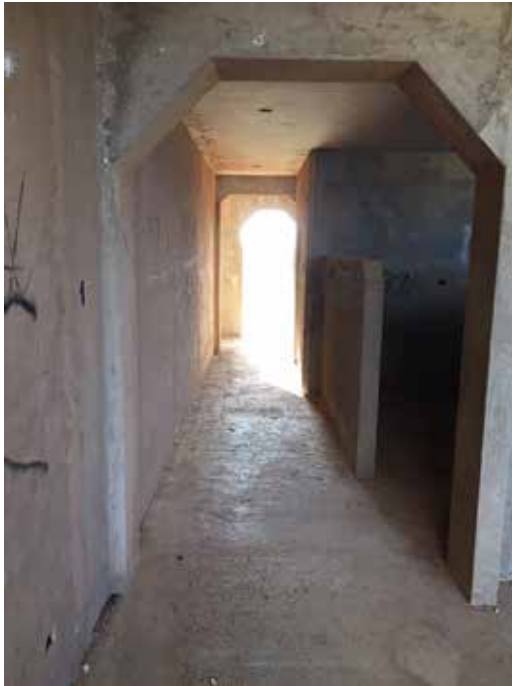
Omstreeks een uur of 21.00 moest een van de genieduikers die op de tweede verdieping sliep naar het toilet. Hij moest daarvoor naar de begane grond. Toen hij de slaapruijnte verliet en in het donker via de gang naar de trap wilde lopen, vergiste hij zich in de route. In plaats van rechtsaf naar de trap te lopen, kwam hij rechtdoor uit bij een raamopening waarvan de valbescherming was verwijderd (zie figuur 3). Hij had dit niet door en viel ongeveer negen meter naar beneden.

Figuur 5 Looproute van slachtoffer: rechts de gemiste trap naar beneden, midden de onbeveiligde raamopening. (bron: KMAR)

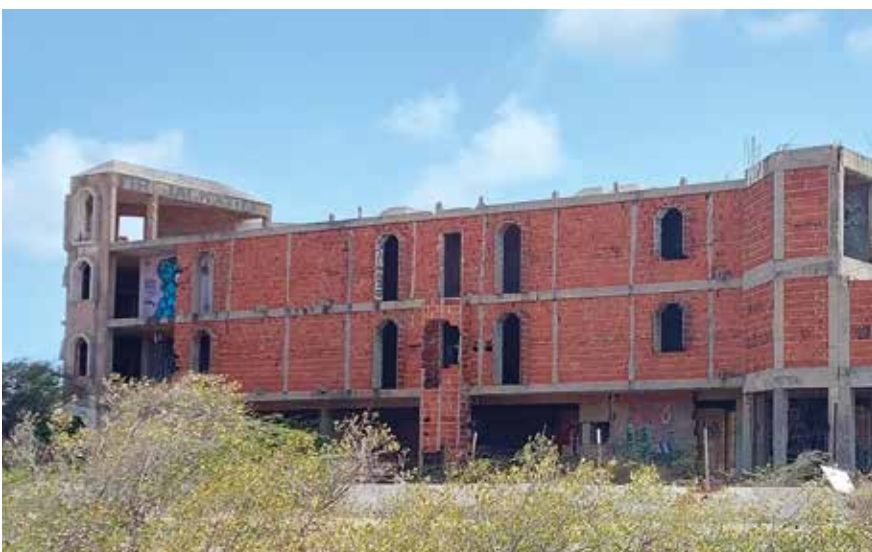
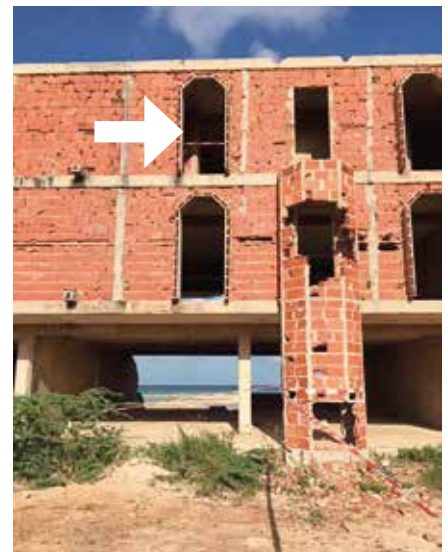
Figuur 6 Het raamframe waaruit de genieduiker naar beneden viel. De opening is afgezet met rood-wit lint (bron: Koninklijke Marechaussee).

Tijdens het logistieke overleg twee dagen voor vertrek, besloot de compagniesleiding de valbescherming in de raamopeningen en de verlichting de avond voor vertrek terug naar Curaçao alvast weg te halen. In het donker is een van de genieuwers vervolgens negen meter uit een raamopening naar beneden gevallen. Hij liep ernstig letsel op aan zijn hoofd en een pols.
