Rijkswaterstaat Corporate Dienst

Datum
15 februari 2023
Onze referentie
TNO 2023 R10328
Projectnummer
060.53045/01.01

Onderwerp Rapport TNO 2023 R10328 Toegang tot Lange Jaap

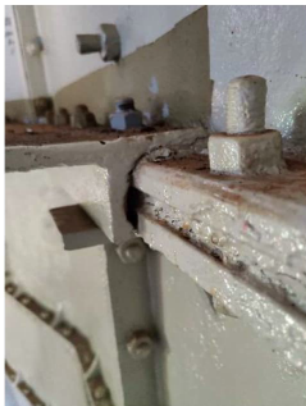
In de vloeren van de verdiepingen 6 tot en met 9 komen naast de tangentiële scheuren soms ook radiale scheurvorming voor. De meeste scheuren zijn gevonden aan de schachtzijde en lopen in tangentiële richting, parallel aan de buiten wand, over een groot deel van de omtrek. Deze scheuren blijven voor de verstijvingsrib aan het uiteinde van het vloerdeel, waardoor de oplegstrippen, noodzakelijk voor een betrouwbare krachtsafdracht, blijven functioneren (zie foto's 1 en 2).

Foto 1: Extra strip

De toegang tot deze verdiepingvloeren dient beperkt te blijven tot periodieke inspecties en lichte onderhoudswerkzaamheden, voor maximaal 2 personen tegelijk, verspreid over de vloer. Dit geldt echter alleen voor de vloerdelen vanaf de trap tot aan de ontbrekende vloerdelen. Geadviseerd wordt om de overige vloerdelen af te sluiten.

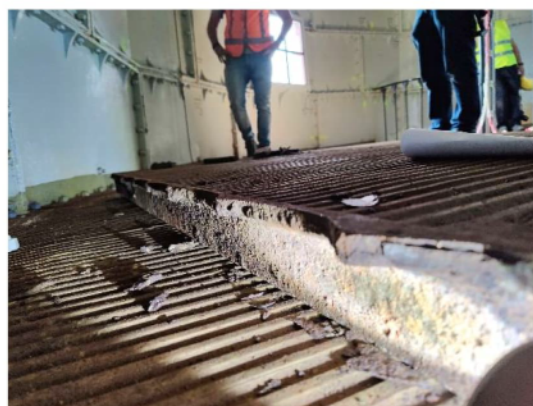
Foto 2: Scheuren blijven voor rib aan uiteinde

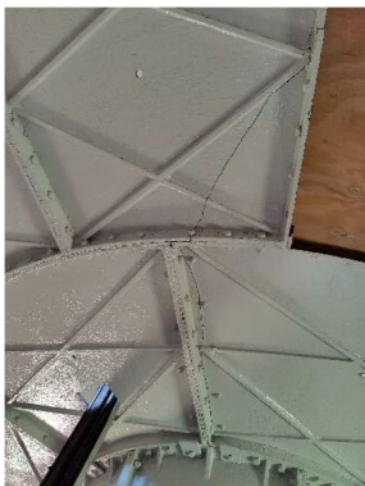
In de vloeren van de verdiepingen 10 tot en met 15 zijn verschillende vloerdelen in de binnenring (aan kuipzijde) en in de buitenring (aan schachtzijde) ernstig gescheurd. De scheuren verlopen vanuit de rand en vanuit kabeldoorvoeren, in tangentele en radiale richting de vloerplaten in (zie foto 3 en 4)

Foto 3: Scheur uitgehaald vloerdeel

Op de 11^e en 14^e verdieping zijn in het verleden vloersegmenten verwijderd, waardoor het onderlinge vloerverband extra wordt verzwakt.

Deze verdiepingvloeren zijn niet veilig te betreden en dienen te worden afgesloten.

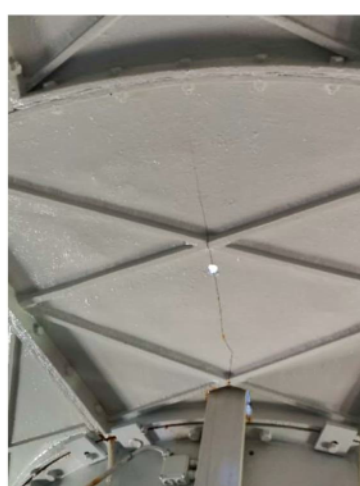
Foto 4: Scheuren in onderzijde vloer

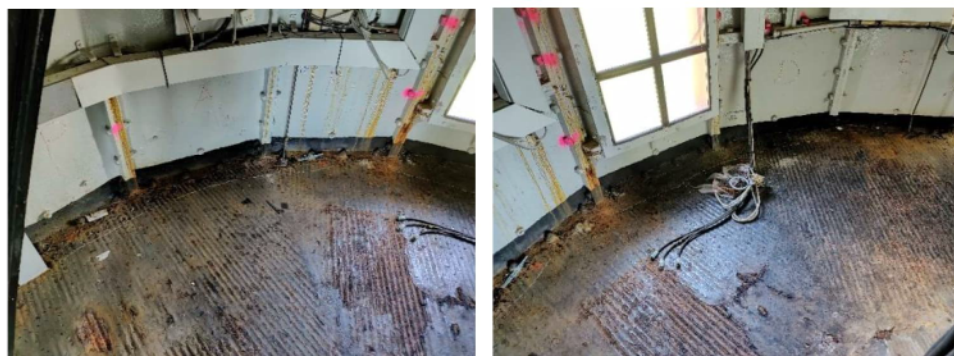
De aanwezige tangentele scheuren aan de schachtzijde zijn vaak over de volledige breedte van het vloersegment en de gescheurde segmenten sluiten veelal op elkaar aan (zie foto 5 en 6). De scheuren lopen echter niet door over de volledige omtrek.

Foto 5 en 6: Scheuren langs de schachtwand

Geadviseerd wordt om de toegang tot deze verdiepingvloeren te beperken tot maximaal 2 personen tegelijkertijd, waarbij de vloeren alleen verspreid mogen worden betreden.
