Aan Ministerie BZK

Onderwerp Losse betonschollen in onderzijde vloeren Muwischollen

Datum
16 juni 2023

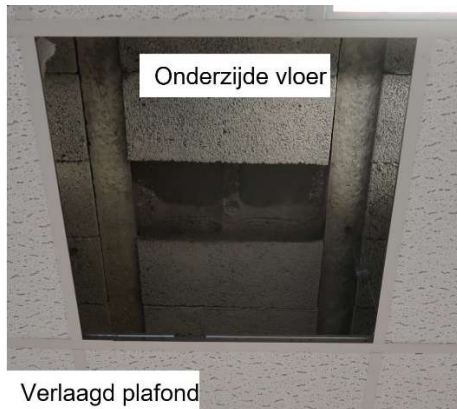
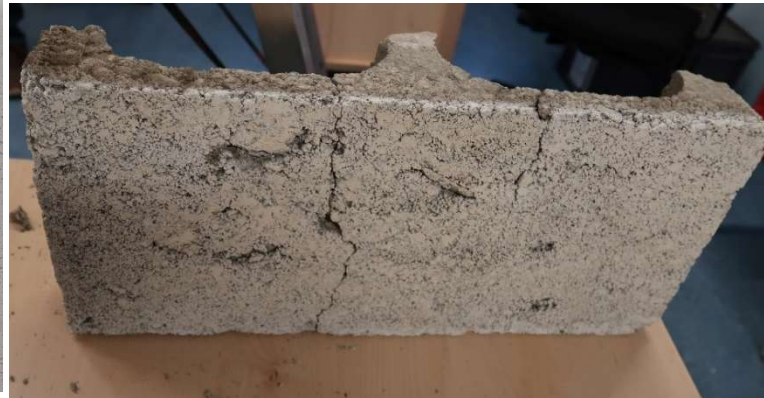
Op maandag 8 mei 2023 is in een school onverwachts een betonschol uit de onderzijde van een verdiepingvloer losgeraakt en in een klaslokaal gevallen. Die betonschol is door het verlaagde plafond gevallen en vervolgens op een tafel terecht gekomen. Op dat moment waren alleen de leerkracht en één leerling in het lokaal aanwezig, die beide niet zijn geraakt.

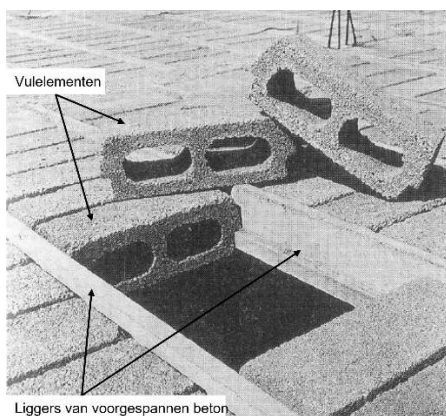
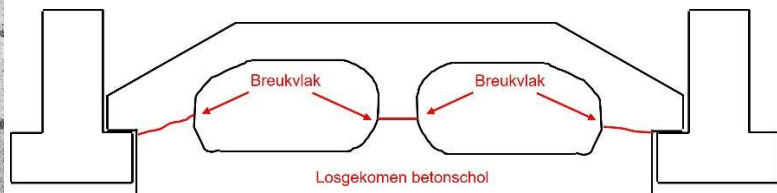
De losgeraakte betonschol is de volledige onderflens van een vulelement van een combinatievloer. Op basis van de op de betonschol aanwezige coating kon worden vastgesteld dat de betonschol al ten tijde van de bouw in 1967 is losgekomen van het bovenste deel van het vulelement. De betonschol is toen aan één zijde circa 2 cm weggezakt en vervolgens klem komen te zitten tussen de naastgelegen liggers. Waarschijnlijk is de betonschol in de loop van de tijd steeds losser gekomen, waarna deze in 2023 volledig is losgeraakt en omlaag is gevallen.

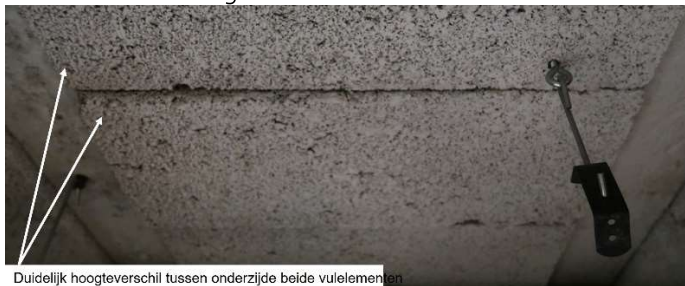
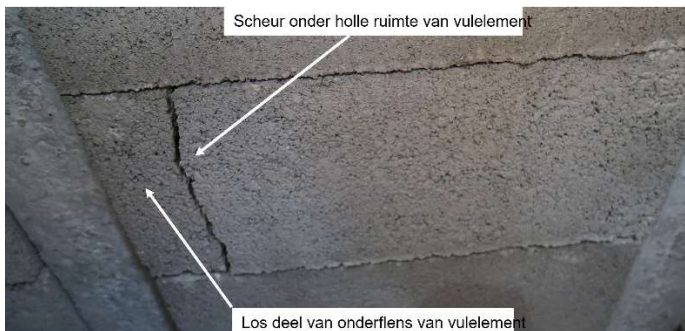
- In hoofdzaak zijn twee schadebeelden waargenomen, die beide duidelijk visueel waarneembaar zijn:
 - Een vulelement waarvan de onderflens aan één zijde duidelijk lager ligt dan de omringende vulelementen én de onderflens bij bekloppen duidelijk hol klinkt. Bij dat vulelement is de onderflens los van het bovenste deel van het vulelement.

- Een vulelement met een scheur onder een holle ruimte én het deel van de onderflens tussen de scheur en de naastgelegen ligger bij bekloppen duidelijk hol klinkt. Bij dat vulelement is een deel van de onderflens los van het bovenste deel van het vulelement.

- Op geen van de bovengenoemde locaties is een situatie aangetroffen met acuut gevaar voor het omlaag komen van de betonschol dan wel delen daarvan.

De waargenomen schades hebben geen invloed op de constructieve veiligheid van de vloeren. Geadviseerd wordt om de losse betonschollen te verwijderen, waarmee het gevaar voor het omlaag vallen van betonschollen wordt weggenomen.
