ONDERZOEKSRaad
VOOR VEILIGHEID

Veiligheid historische zeilvloot

Een opvolgingsonderzoek naar aanleiding
van twee voorvallen in 2022

Den Haag, september 2023

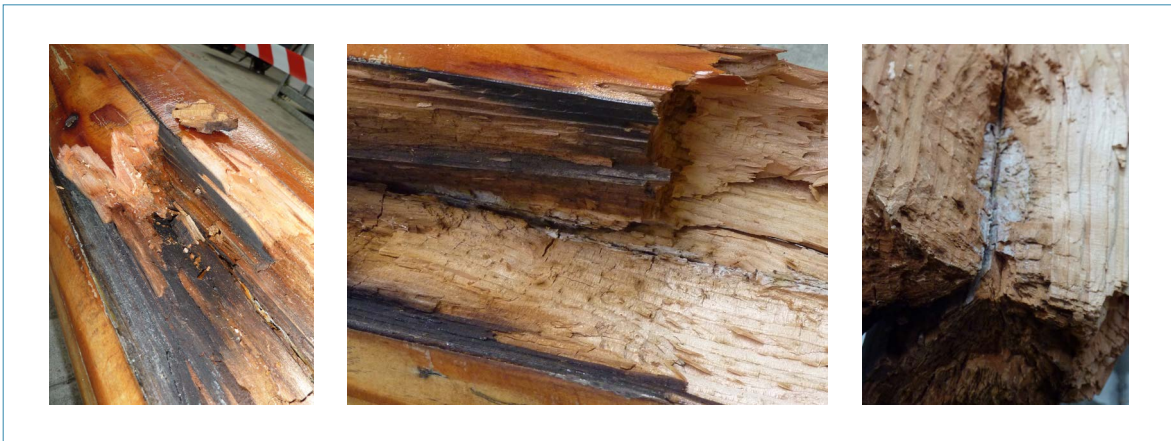
Uit de verschillende verklaringen bleek dat de gijp aan boord van de klipper rustig en gecontroleerd verliep tot het moment van het voorval. Er was geen sprake van een klapgijp. Onderzoek heeft uitgewezen dat de giek heeft kunnen breken door een verzwakking in het hout, veroorzaakt door houtrot. Op de locatie van de breukvlakken en in de kern van de giek waren schimmel, vocht en houtrot aanwezig (zie figuur 7). Hierdoor was een kwetsbare plek in de giek ontstaan, die de krachten die tijdens een normale belasting op een giek komen, zoals bij een gecontroleerde gijp, niet meer aankon.

Figuur 7: Houtrot (foto's links) en schimmel (foto rechts) op de breukvlakken.

Tijdens de coronapandemie werd er vanwege de opgelegde beperkingen heel weinig gevaren. Deze periode heeft de klipper overwegend in de haven stilgelegen. De zeilen waren van het schip afgehaald en de mast en giek bleven onbedekt op het schip. In deze stilligperiode, waarbij de giek in weer en wind aan boord lag, heeft inwatering bij de aanwezige windscheuren kunnen plaatsvinden. Inwatering van windscheuren hoeft op zichzelf geen probleem te veroorzaken als het water weer uit de windscheur kan lopen. Omdat de giek een liggend rondhout is, niet afgedekt was en er niet gevaren werd, waardoor er geen beweging in de giek is geweest, heeft het vocht zich in de windscheur kunnen ophopen. Deze inwatering bij de windscheuren heeft een nadelig effect op de kwaliteit van het hout gehad en het ontstaan van schimmel en houtrot kunnen veroorzaken.

Door inwatering heeft er in de windscheuren van de giek van de Risico schimmel en houtrot kunnen ontstaan die de giek dusdanig hebben verzwakt, dat deze tijdens een normale gangbare manoeuvre is gebroken.

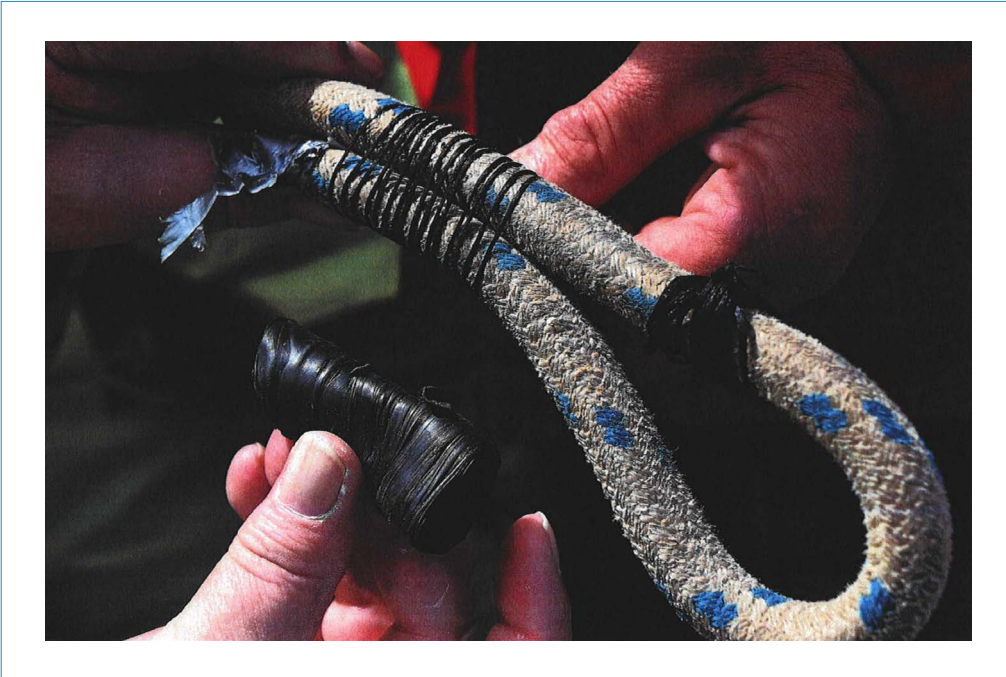
- De verbinding was relatief kort door het gebruik van één enkel bindsel en een kort lijndeel in plaats van meerdere bindsels op een rij over een langer deel, waardoor deze beperkt krachten aan kon. Ook zal door het toepassen van één bindsel, bij schade aan het bindgaren, direct de sterkte van de verbinding verloren gaan.

Figuur 12: De gebruikte kunststof kraanlijn met oog en een voorbeeld van het bindsel zoals hij aangebracht was. Dit beeld is ter illustratie en laat de relatief korte verbinding zien, de windingen liggen verder uiteen dan het oorspronkelijke bindsel. In de hand wordt de vulkaniserende tape gehouden die over het bindsel was aangebracht. (Bron: Maritieme Politie)
