Kamerbrief onderzoek afgebroken windturbine Flevoland

Waarom brak de windmolen op de Eemmeerdijk af?

Eemmeerdijk T7

Onderzoeksresultaten en aanbevelingen

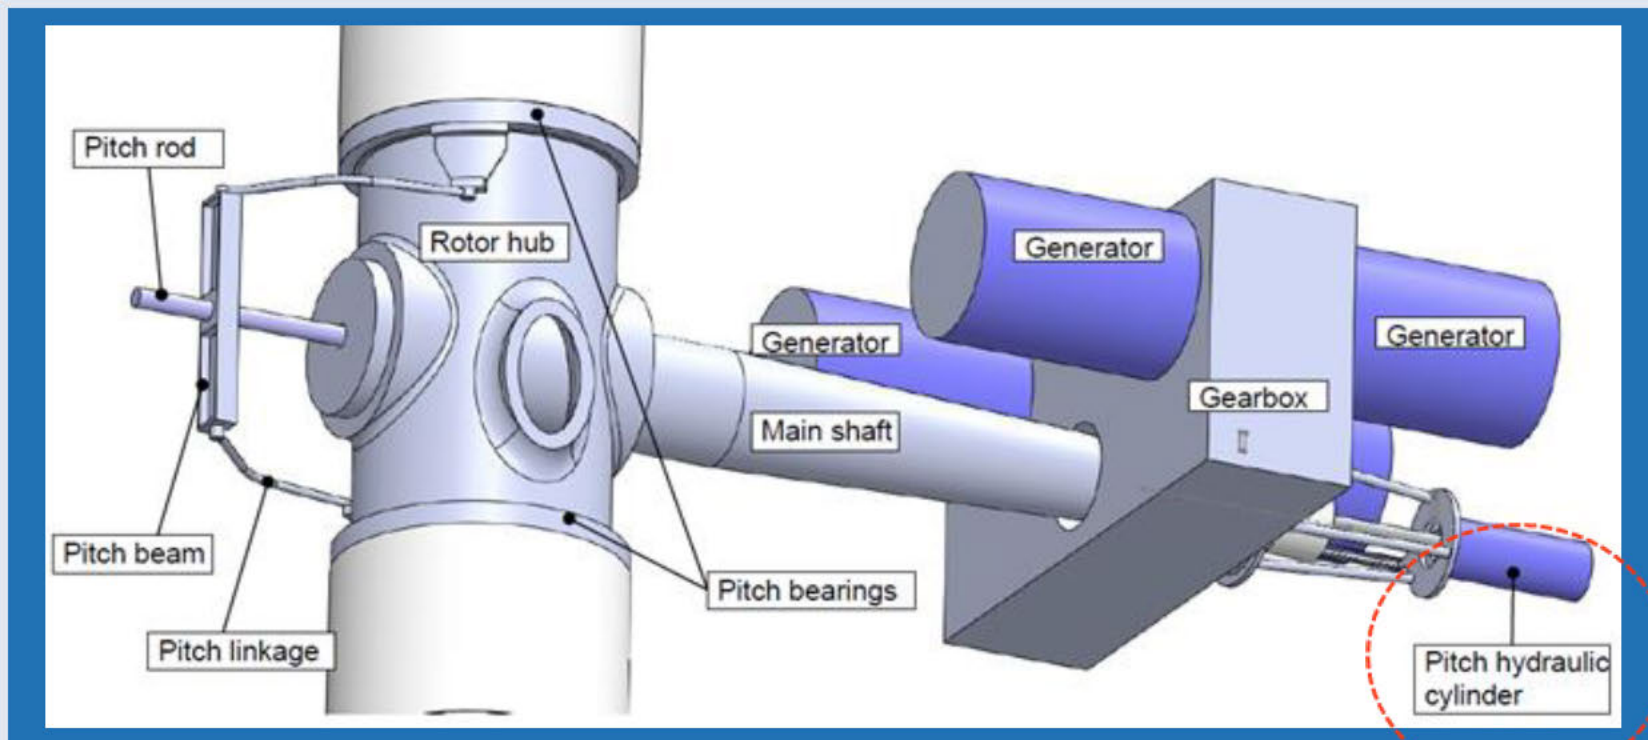
Directe aanleiding incident: een losgetrilde pitch cilinder

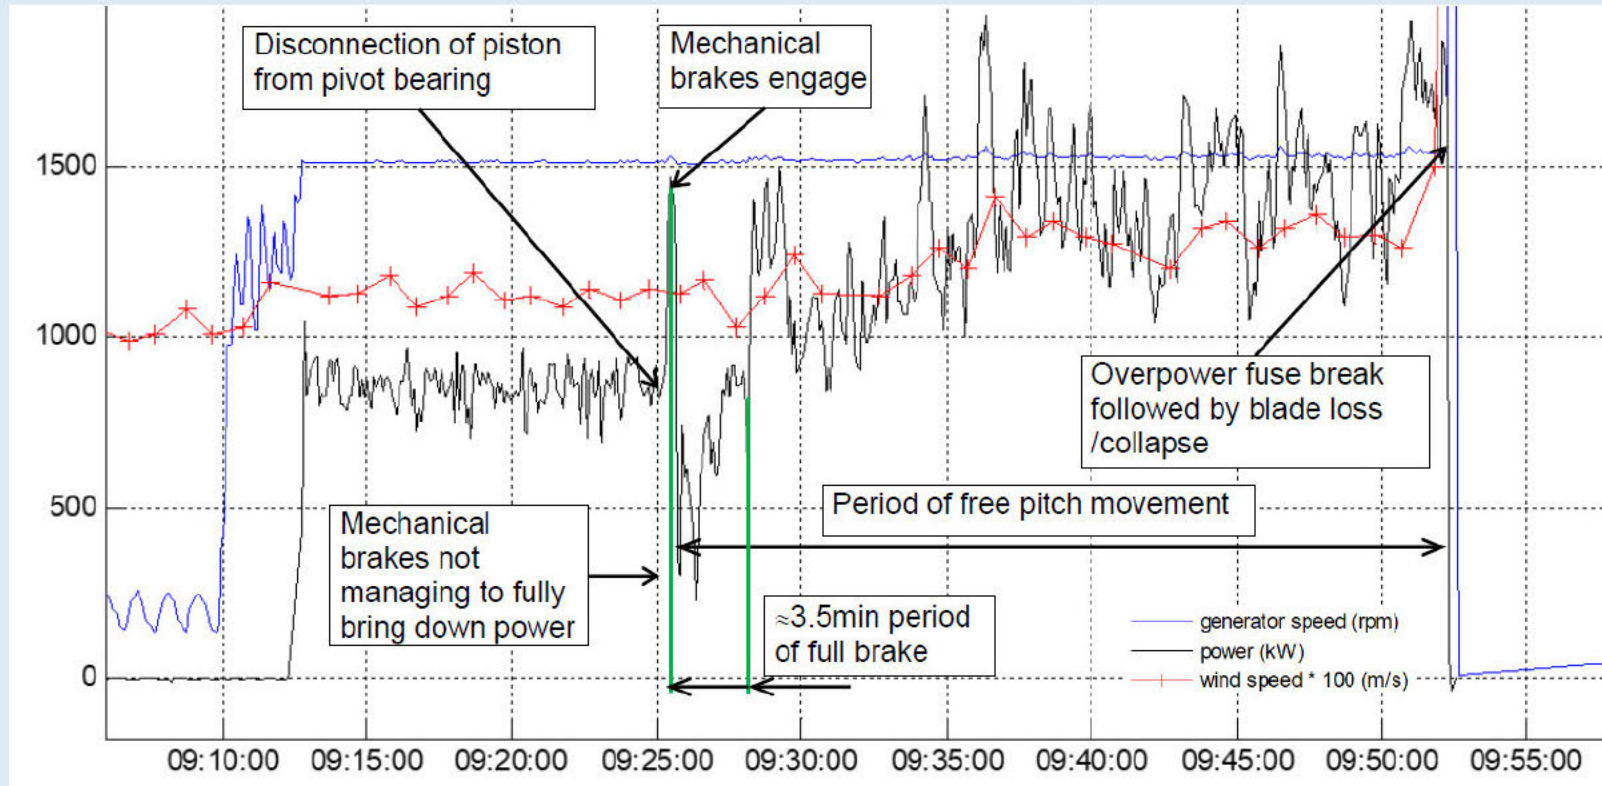
Volgorde van gebeurtenissen

Pitch cilinder los	Mechanische rem faalt	Generator valt uit	Blad breekt af	Toren breekt af
<p>Zonder werkende pitch cilinder kunnen de bladen naar een stand draaien waarmee maximale wind wordt gevangen.</p> <p>De wind trekt aan en de bladen vangen veel te veel wind, maar ze kunnen niet meer in een andere stand worden gezet.</p>	<p>De mechanische rem treedt in werking, maar is niet in staat om de turbine te stoppen.</p>	<p>De turbine levert vervolgens tweemaal het vermogen waarvoor hij is ontworpen.</p> <p>De generatoren in de turbine kunnen die hoeveelheid na verloop van tijd niet meer verwerken en vallen uit.</p>	<p>De bladen gaan steeds sneller draaien nu ze niet meer worden geremd door de generatoren. Uiteindelijk breekt een blad af. Het komt neer in een akker.</p>	<p>De turbine raakt uit balans. Er komt zoveel kracht op de toren te staan dat deze afbreekt.</p>
