# Inspectierapport Instandhoudingsinspectie

## Beheerobjectcode: 61F-120-02

OMSCHRIJVING Overlaat in de Bosscheveld  
NAAM Overlaat Bosscheveld  
BEHEEROBJECT Overlaat in de Bosscheveld  
RW / HM /

Inspectiedatum: 16-12-2020

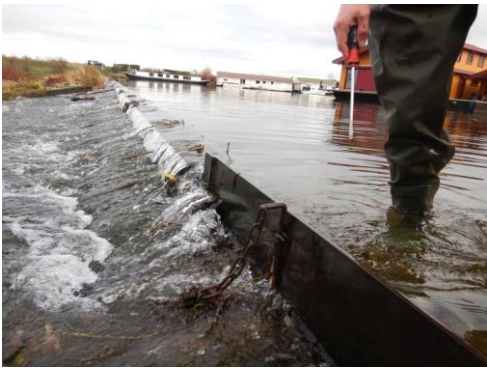
<p><b>IH onderdeel:</b> Kerende constructie - hout-staal</p> <p><b>IS onderdeel:</b> Schotbalk - hout - WA</p> <p>Inspectiepunt: Constructiemateriaal (staat van)</p> <p>Component:</p> <p>Schadetype :Wegrotting</p> <p>Oorzaak: veroudering</p> <p>Schadeindicator: 2 Matige schade</p> <p>Schadeoorzaakcategorie: normale veroudering</p> <p>Omschrijving: Schade 1: Tussen de damwandprofielen bevindt zich 1 houten balk van 10 x 10 cm. Deze balk vertoont over maximaal 20 % van de lengte beginnende afname. De balk bevindt zich op het moment van inspectie onder de waterlijn.</p>

De houten schotbalken vertonen beginnende materiaalafname. Verdere afname zal op den duur leiden tot aantasting van het hout t.p.v. de scharnieren van de stalen afdichtingskleppen. Niet tijdig ingrijpen zal leiden tot grootschalige gevolgschades.

Schade 1: Tussen de damwandprofielen bevindt zich 1 houten balk van 10 x 10 cm. Deze balk vertoont over maximaal 20 % van de lengte beginnende afname. De balk bevindt zich op het moment van inspectie onder de waterlijn.

*Standaard indicatoren:**Schadetype:* Wegrotting *Oorzaak:* veroudering*Schadeindicator:* 2 Matige schade

Ja: Vervangen houten balken
