ONDERZOEKRAAD  
VOOR VEILIGHEID

# Spoorwegongeval Voorschoten

*Den Haag, mei 2024*

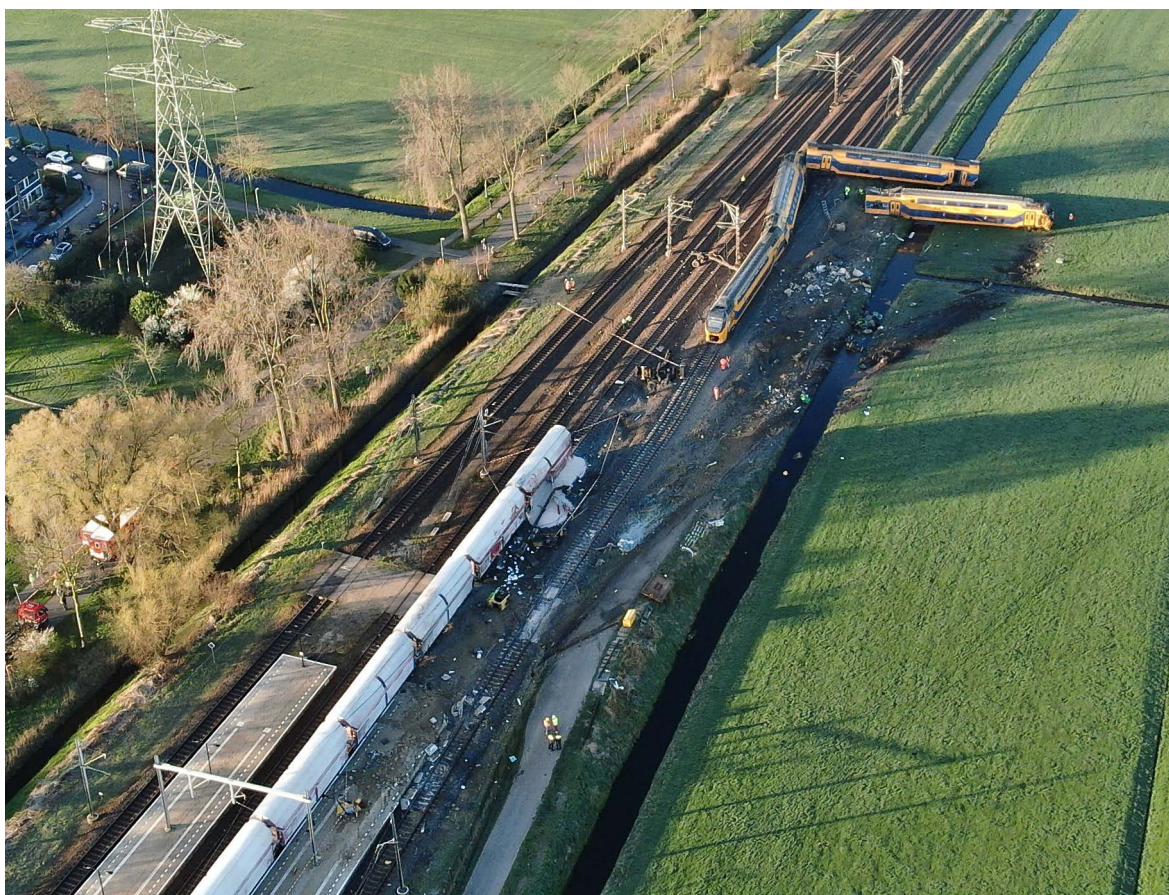
▲ Figuur 1: Foto van de ontspoorde reizigerstrein (bron: politie). Op de voorgrond is nog een deel van het perron van station Voorschoten zichtbaar en de laatste wagens van de goederentrein. In noordelijke richting is de ontspoorde reizigerstrein zichtbaar, de brokstukken van de kraan, het perron en onderdelen van de infrastructuur zijn over de gehele ongevalslocatie verspreid.

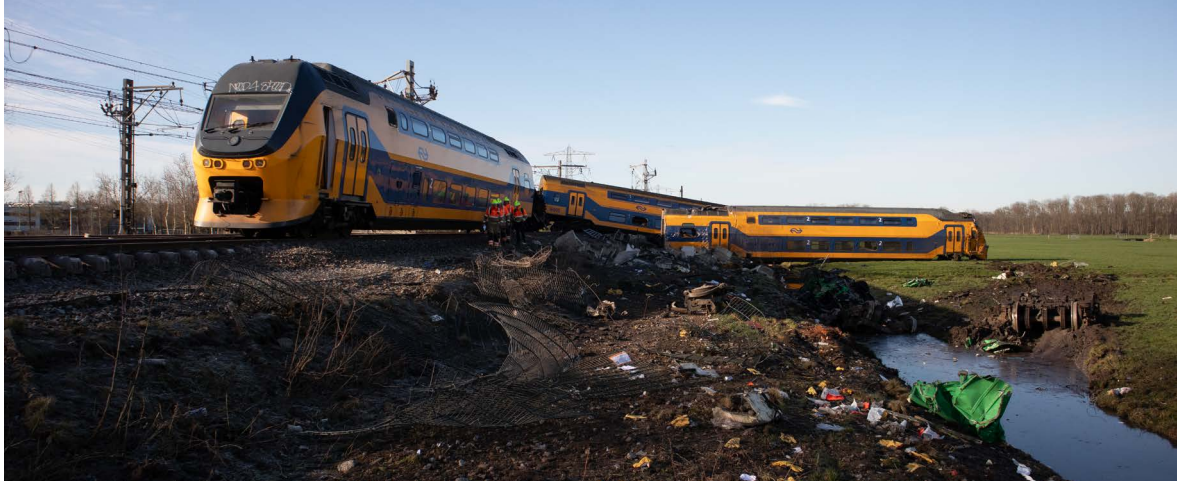
werd vastgesteld dat het voorste rijtuig zijwaarts over het dak is gerold. De machinist van de reizigerstrein raakte zwaargewond. De machinist kon vanwege de defect geraakte boordapparatuur (waaronder de GSM-R) geen contact krijgen met de treindienstleider of een alarmoproep plaatsen (figuur 21).

▲ *Figuur 19: Beeld van ontspoorde reizigerstrein (van links naar rechts zichtbaar, de achterste/vierde rijtuigbak, de tweede rijtuigbak en de voorste rijtuigbak).*

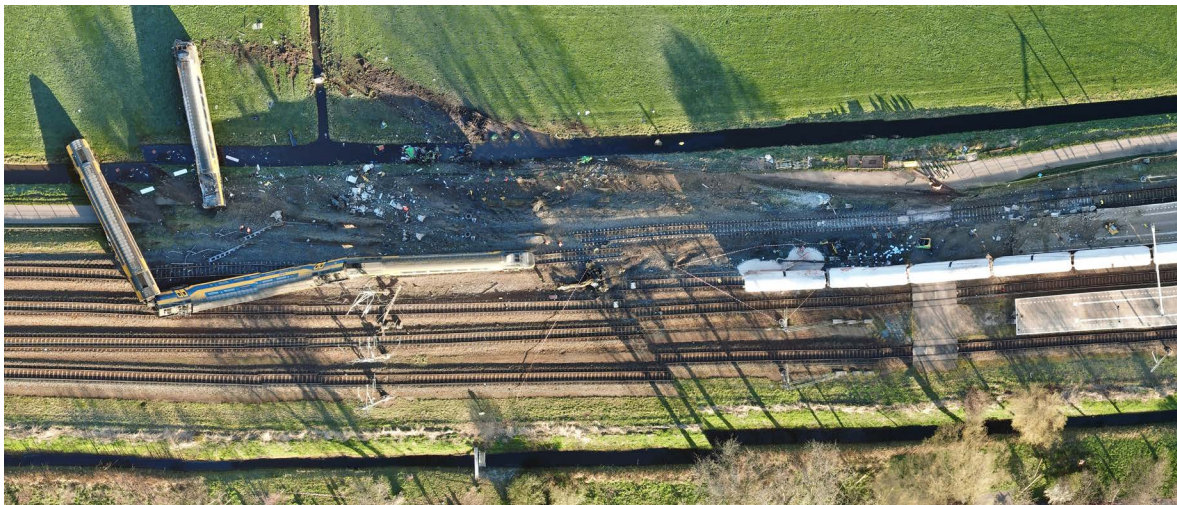
▲ *Figuur 20: Drone-beelden van de gevolgen van de aanrijding van de kraan door goederentrein 47612 (rechts, laatste 5 wagens) en vervolgens door reizigerstrein 1409 (links). (bron: politie)*

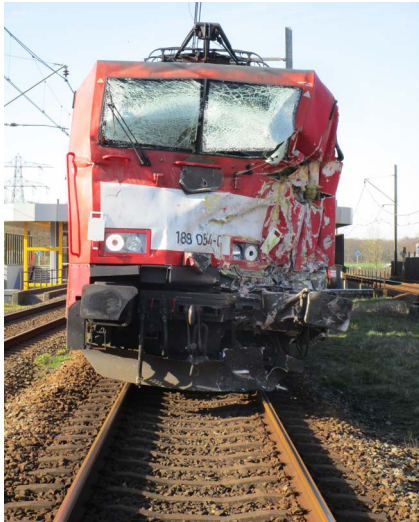
◀ Figuur 46: Foto van de voorzijde van de locomotief van trein 47612, het bovenste frontsein is afgedekt door een onderdeel van de kraan (zwart) dat onder een handgreep onder het raam is gekomen.

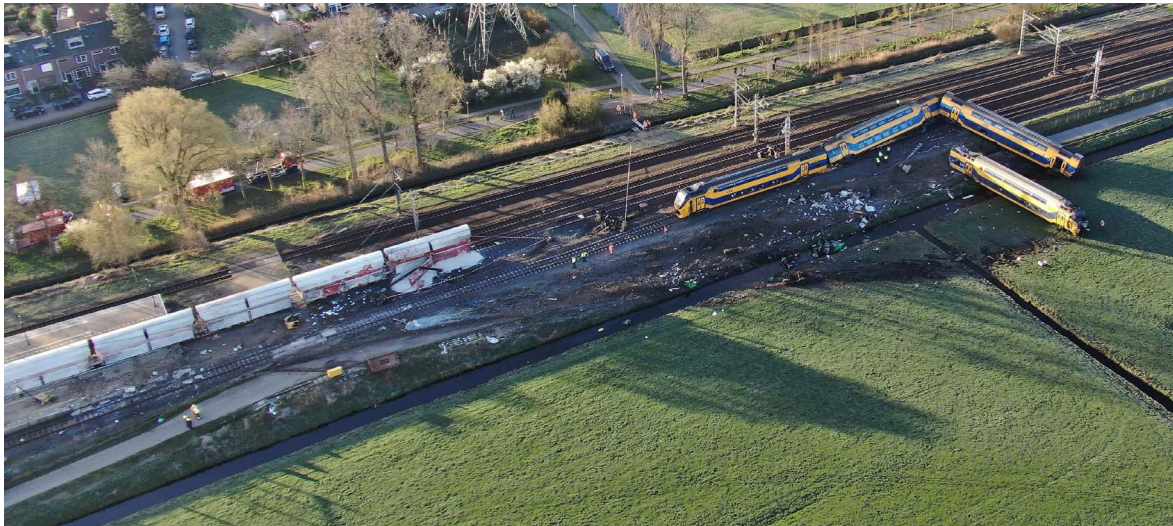
▲ *Figuur 47: Overzichtsfoto van ongevalslocatie met links de vijf achterste wagen van de goederentrein, ter hoogte van de derde wagen van achteren ligt railinzetplaats met op de voorgrond de toegangsweg. Brokstukken van de kraan liggen verspreid over de ongevalslocatie, rechts staat de ontspoorde en gebroken reizigerstrein tussen beide treinen ligt het onderstel van de kraan. (bron: politie)*

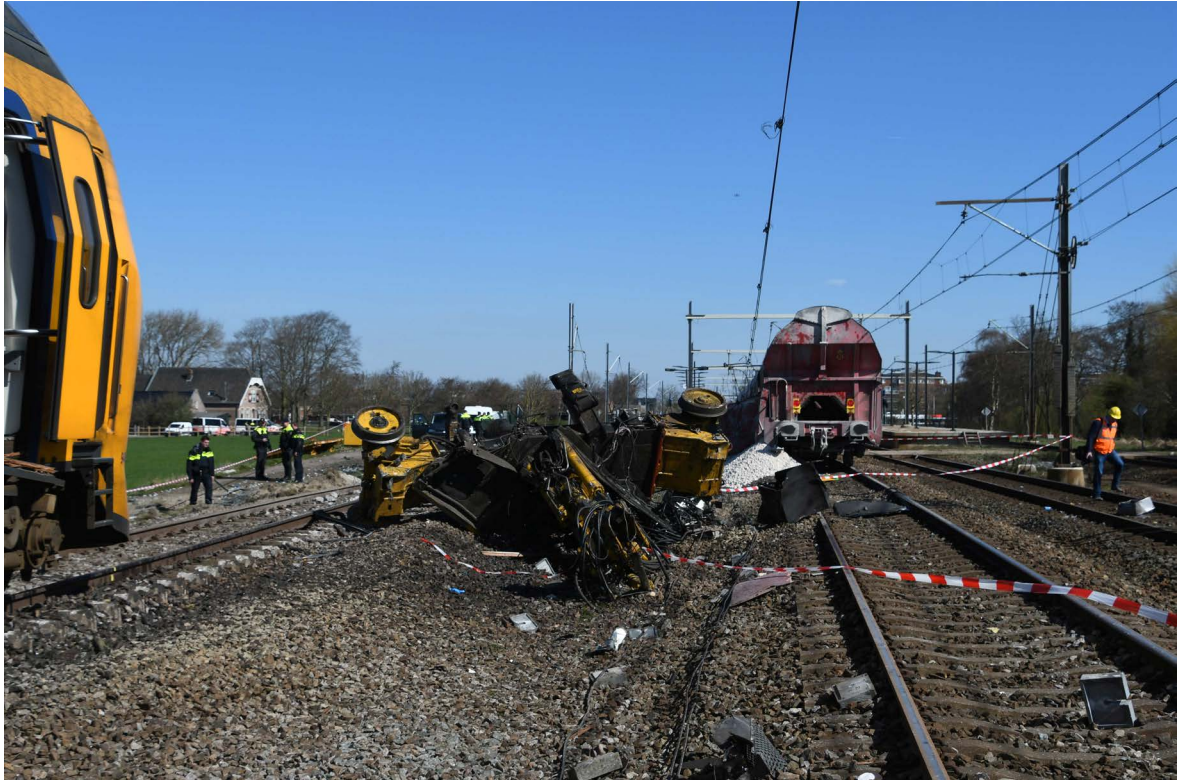
▲ *Figuur 48: Restanten van de kraan op lorries, ook is te zien dat de bovenleiding boven sporen 1 en 2 grotendeels weg zijn (foto: politie)*

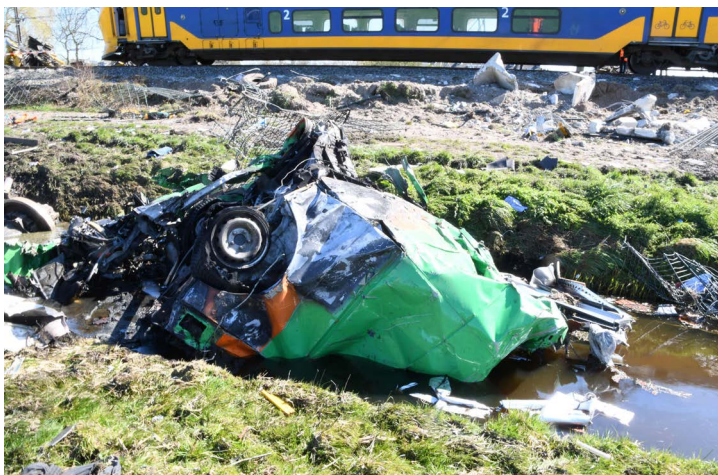
▲ *Figuur 49: Restanten van personeelsbus BAM, op de restanten is brandschade zichtbaar. (bron: politie)*

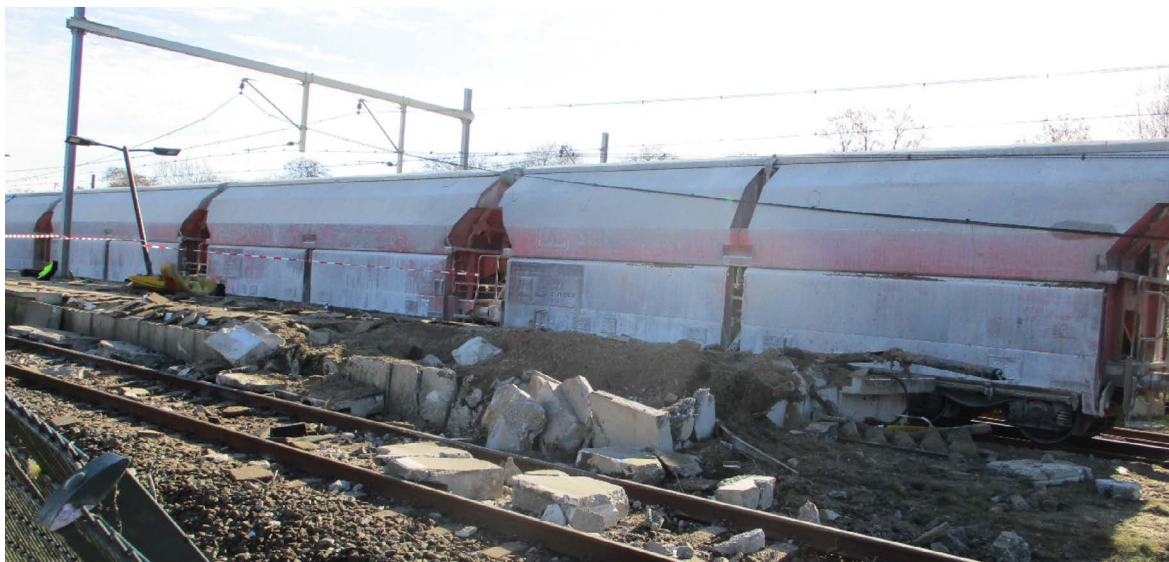
▲ Figuur 50: Foto van schade aan perron. (bron: ProRail)

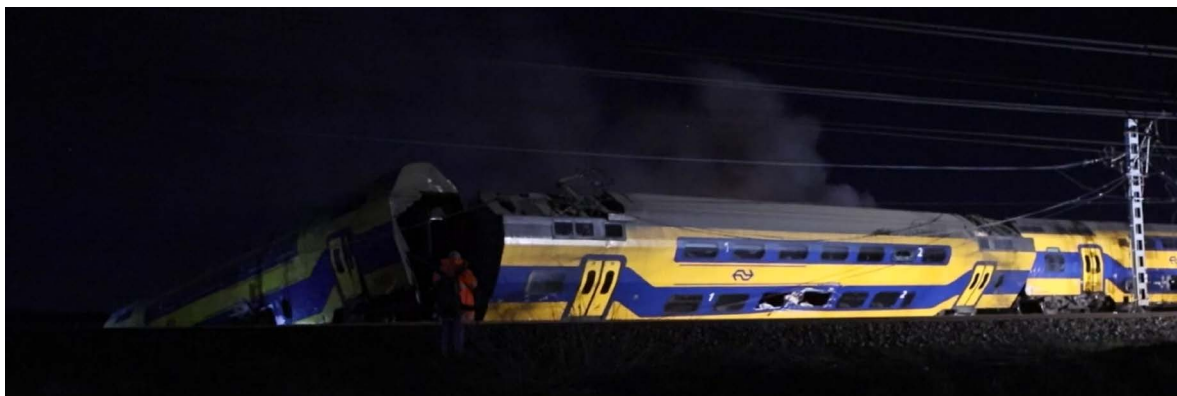
▲ *Figuur 58: Beelden van ontspoorde reizigerstrein, de rookwolk achter het midden van de trein is afkomstig van de personeelsbus van BAM die in de brand staat. (bron: Regio15)*
