## Feitenrelaas falen overlaat Bosscherveld

Oorzakelijk onderzoek

| <b>Opdrachtgever</b> | Rijkswaterstaat Zuid-Nederland District Limburg, hoofdkantoor Maastricht |

| <b>Datum</b> | 16-07-2024 |

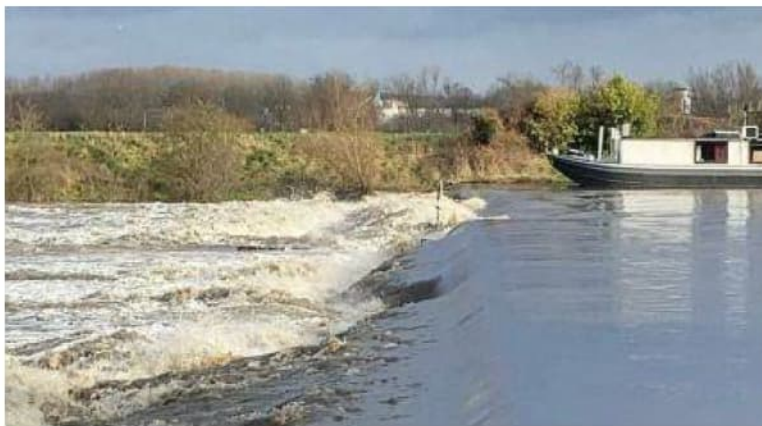
Op 3 januari 2024 is een deel van de overlaatdam bij Bosscherveld (langs de Stuwweg bij Maastricht) beschadigd, waardoor een bres is ontstaan en de overlaat heeft gefaald (zie Figuur S.1). Hierbij is een woonboot losgeraakt en tegen een nabijgelegen brug gedreven. Zowel de woonboot als de brug zijn hierdoor zwaar beschadigd. De brug is niet meer bruikbaar voor verkeer. Woonbooteigenaren in het gebied zijn na het ontstaan van de schade uit voorzorg geëvacueerd. Er zijn geen mensen gewond geraakt. Er zijn tijdelijke nooddammen aangelegd om het peil op de Maas weer veilig te stellen.

Figuur S.1: Schade aan de overlaat Bosscherveld, 4 januari 2024, Rijkswaterstaat.

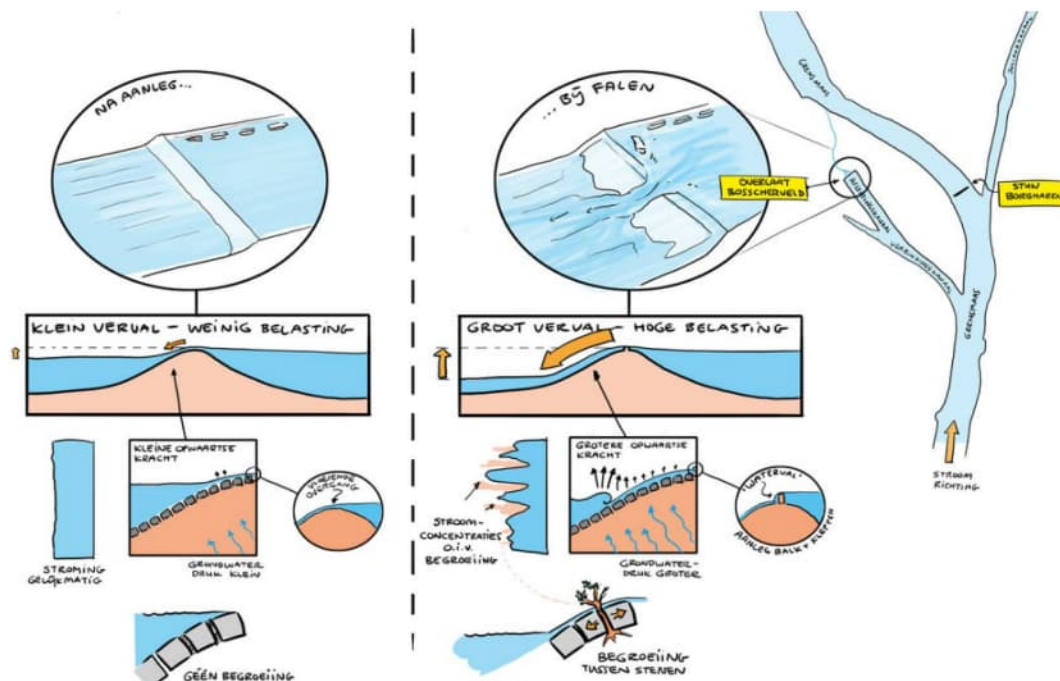
Vanwege het grotere verval is het denkbaar dat de grondwaterstroming onder de overlaat is toegenomen. Dit kan hebben bijgedragen aan een extra druk tegen de bekleding aan. Door het ontbreken van informatie over de precieze opbouw van de dam, kan geen uitspraak worden gedaan in hoeverre hier sprake van is, noch over de waarschijnlijkheid van (interne) erosie. De invloed van dit mechanismen op het falen kan echter niet uitgesloten worden, omdat door de aanwezige begroeiing de opsluiting van de bekleding slecht zichtbaar was. De schadebeelden die er zijn duiden niet direct op interne erosie als faaloorzaak.

Figuur S.2: Schets van de situatie voor 2012 (links) en de situatie daarna, met een hogere afvoer en een groter verval. Met daarbij mogelijke oorzaken voor het falen van de overlaat Bossherveld in 2024 (bron: Deltares, tekening door [redacted]).

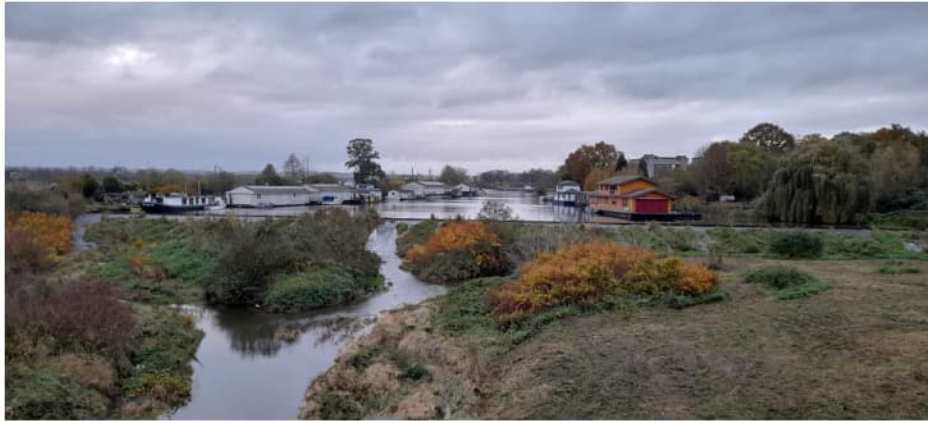
*Figuur 2.8 Begroeiing rond de overlaat, RWS ZN, november 2023*

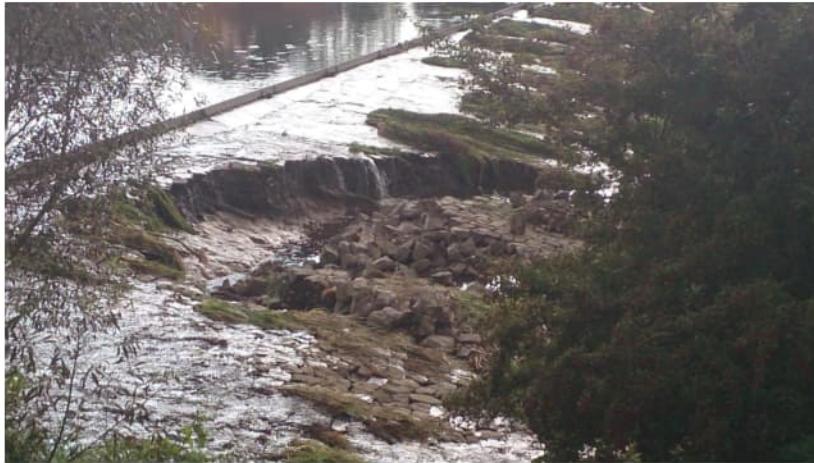
In 2014 stelt aannemerscombinatie Mourik – Imtech voor om herstelwerkzaamheden uit te voeren vanwege schade (Mourik – Imtech, 2014). Uit het document kan worden afgeleid dat er sprake was van een onderhoudscontract, er schade is herkend en deze is hersteld. Bij het voorstel van herstel in 2014 wordt benoemd begroeiing te verwijderen ten behoeve van de inspectie van de schadelocatie. Bij de herstelwerkzaamheden wordt geen melding gemaakt van (het verwijderen van) de overige begroeiing. Er is dan sprake van zeer zware begroeiing benedenstrooms van de overlaat. Dit is terug te zien in Figuur 2.9.

*Figuur 2.9 Begroeiing rond de overlaat (vooral benedenstrooms), de foto is gemaakt in 2014 na de ontstane schade (bron: onbekend, aangeleverd door Rijkswaterstaat).*

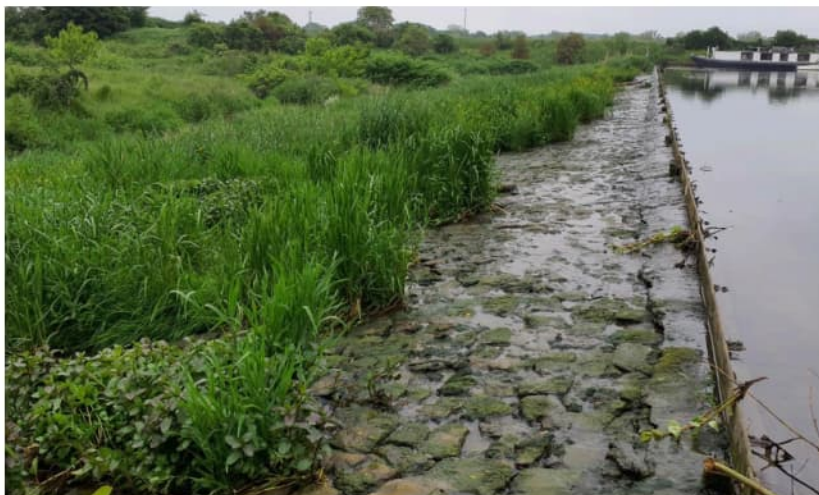
rapport als elementverharding benoemd) wordt als "inspecteerbaar" aangeduid, terwijl de begroeiing op foto de inspectie maakt dat het onwaarschijnlijk is dat de gehele bekleding te inspecteren is (Figuur 2.10).

*Figuur 2.10 De bekleding lijkt deels niet goed zichtbaar door de dichte begroeiing (linkerzijde van de foto), bron: inspectierapport 2023.*

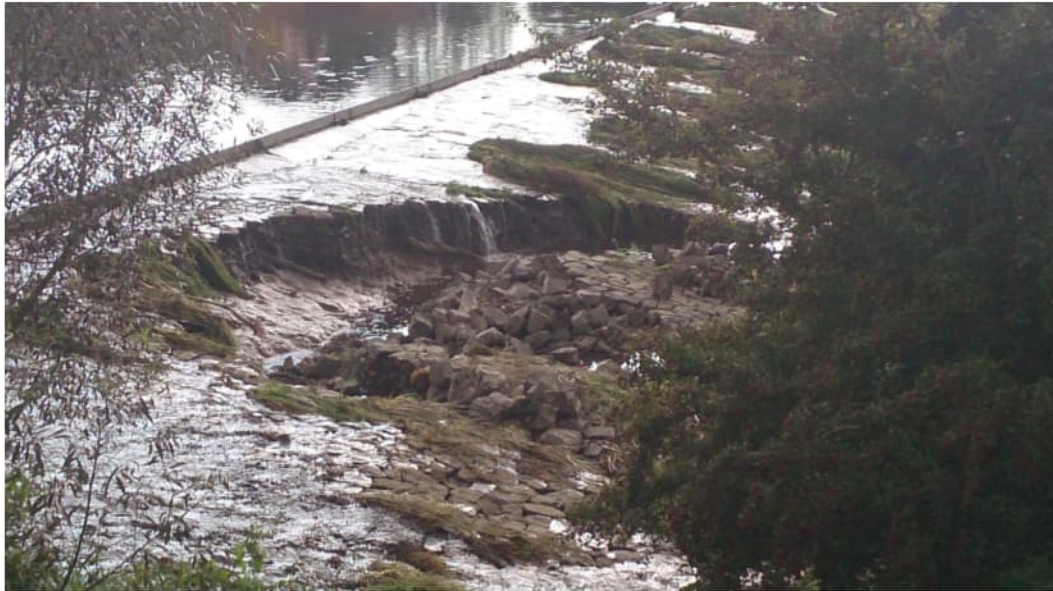
Figuur 4.2 geeft een indruk van de opgetreden schade. Waarneembaar is dat een deel van de steenbekleding, vanaf ongeveer een meter onder de kruin, is verdwenen evenals een deel van de onderliggende laag. Enkele meters lager is een deel van de bekleding nog wel aanwezig maar verzakt, wat mogelijk is veroorzaakt door het uitspoelen van de onderlaag. Waar de initiële schade is opgetreden is niet bekend. De onderhoudsaannemer schrijft in zijn voorstel tot herstel van de schade dat de 'stabilisatie' achter de overlaat (ter plaatse van de teen?) voor het overgrootste deel is weggespoeld. Maar of dit betekent dat de schade aan de teen is begonnen is onbekend.

Figuur 4.2 Schade aan de overlaat, september 2014, bron RWS.

- In september 2014 was er een groot verval door een fout in de bediening van stuw Borgharen en bestaat de schade bij de overlaat uit het verdwijnen van de steenbekleding en de onderliggende laag en is vooral zichtbaar vlak onder de kruin. Dit is vervolgens hersteld. Daarbij wordt ook voorgesteld om een betonlaag aan te brengen, alleen is niet precies duidelijk of en waar dat heeft plaatsgevonden. Omdat het voorval plaatsvond tijdens de zomerperiode stonden de kleppen omhoog.

Er is een voorstel tot het herstel van de schade bekend. Daarin wordt voorgesteld om het geërodeerde materiaal aan te vullen met (volgens de factuur) opvulgrind en de bekleding met zetsteen (volgens de factuur 26 ton) te herstellen. Ook wordt voorgesteld om in verband met het wegspoelen van de stabilisatie achter de overlaat en de zetstenen en tussen de zetstenen, een betonlaag aan te brengen over de gehele breedte van de overlaat met een breedte van 1 meter. Het is niet duidelijk waar dit beton precies is aangebracht maar vermoedelijk aan de bovenzijde van de overlaat. Op de foto's van de schade in juli 2021 zijn betonplakkaten zichtbaar op de kruin, over de steenbekleding heen, zie ook Figuur 4.3.

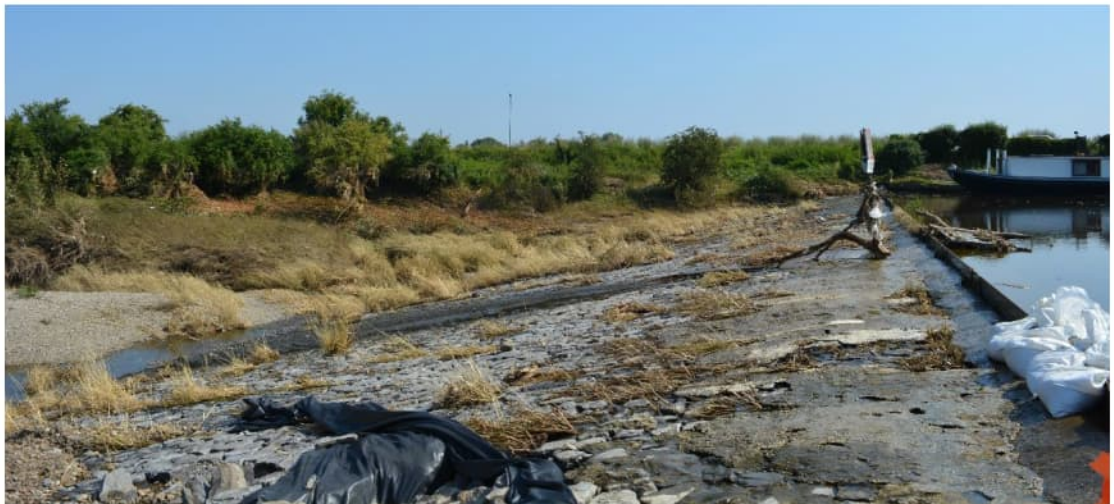
Figuur 4.3 Foto na aanleiding van de schade in juli 2021, overlaging met beton zichtbaar op kruin, mogelijk aangebracht in 2014, foto Deltares

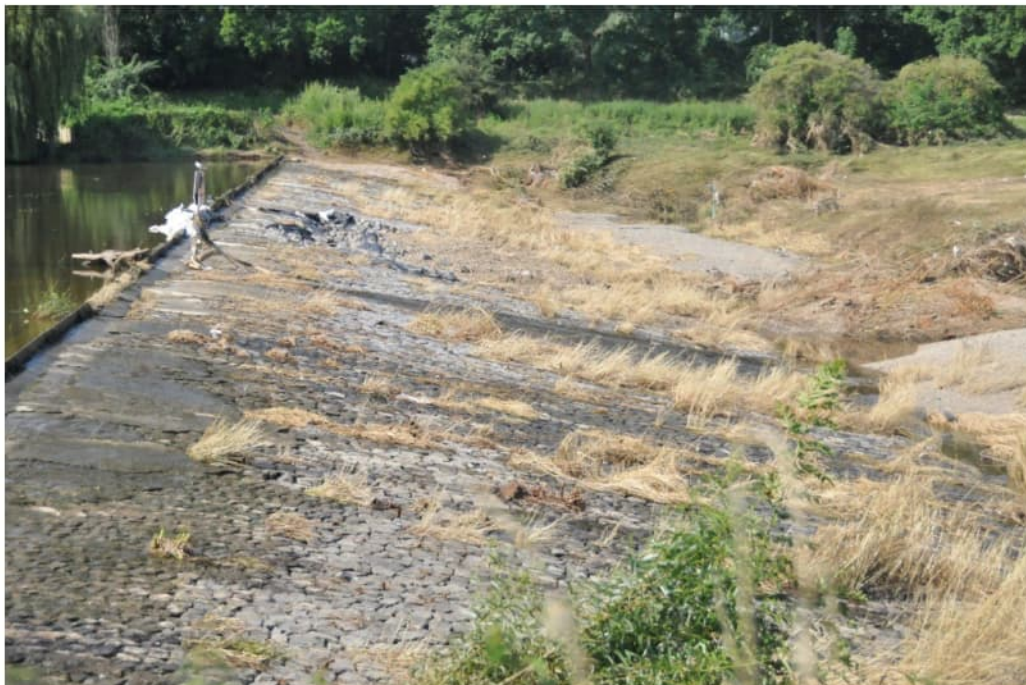
In de rapportage van het ENW over het hoogwater van 2021 (ENW, 2021) wordt in de paragraaf 4.7 over overlaat Bosscherveld opgemerkt: *Overigens is deze schade op dezelfde plaats als een eerdere schade, een kleine tien jaar geleden. De reparatie van destijds lijkt een zwakke plek te hebben gevormd.*

Mogelijk heeft de locatie van de schade met de eerdere reparatie te maken, het kan ook zo zijn dat de belasting op de overlaat hier het grootste is door bijvoorbeeld bodemligging bovenstrooms.

Op 23 juli 2021 is door drie Deltares collega's een veldbezoek gebracht en de schade aan de overlaat in beeld gebracht. De schade bestond uit het ontbreken van een deel van de steenbekleding en de onderlaag. Op basis van de foto's en het CTW verslag wordt de omvang geschat op 15 x 3 meter, beginnend 1 á 2 meter onder de kruin/ balk. Schade aan de teen van de overlaat is op de foto's niet waarneembaar. De bovenrand van de schade lijkt grofweg overeen te komen met de onderrand van het ingegoten/ overlaagde deel van de steenzetting.

*Figuur 4.5 Zijaanzicht van de overlaat met de schade.*

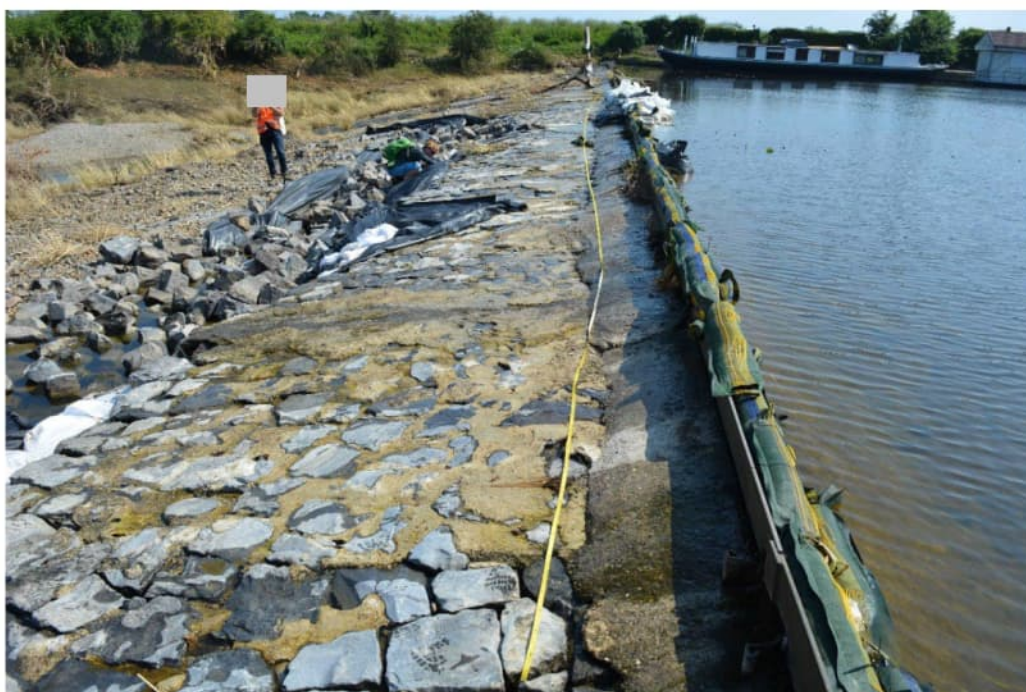
*Figuur 4.6 Schade aan steenzetting en ingegoten steenzetting daarboven.*

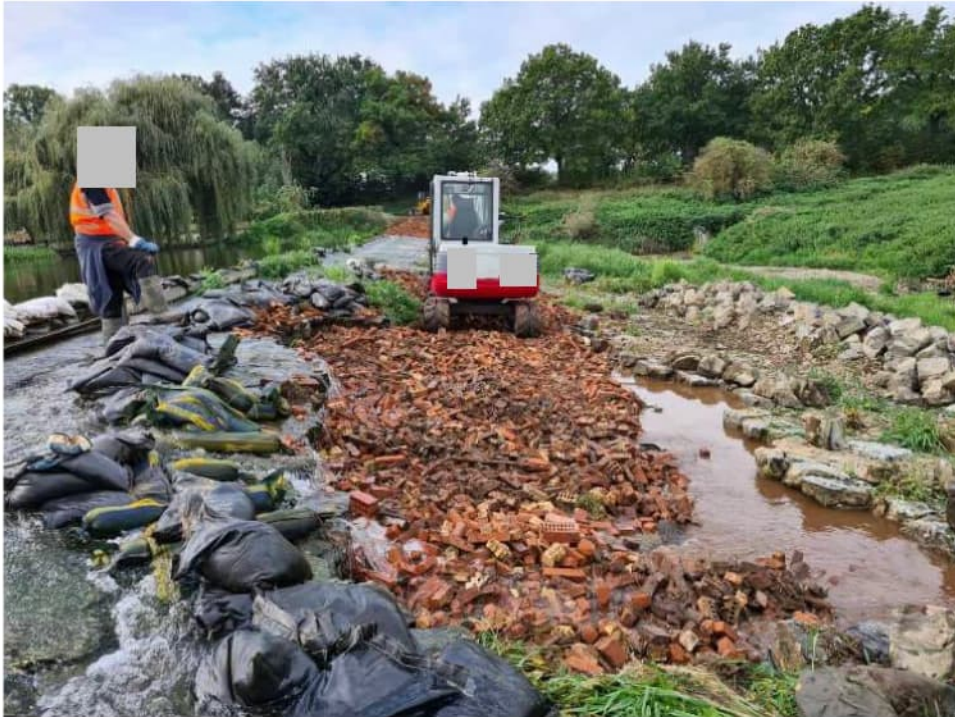
*Figuur 4.7 Aanbrengen vlijlaag van puin.*

De ontstane schade is in eerste instantie provisorisch gerepareerd met geotextiel en zandzakken om verdere schade bij een eventueel volgend hoogwater te voorkomen. Daarna is de schade hersteld door de onderlaag opnieuw aan te brengen, bestaande uit puin en vervolgens een steenzetting van basaltzuilen te plaatsen.

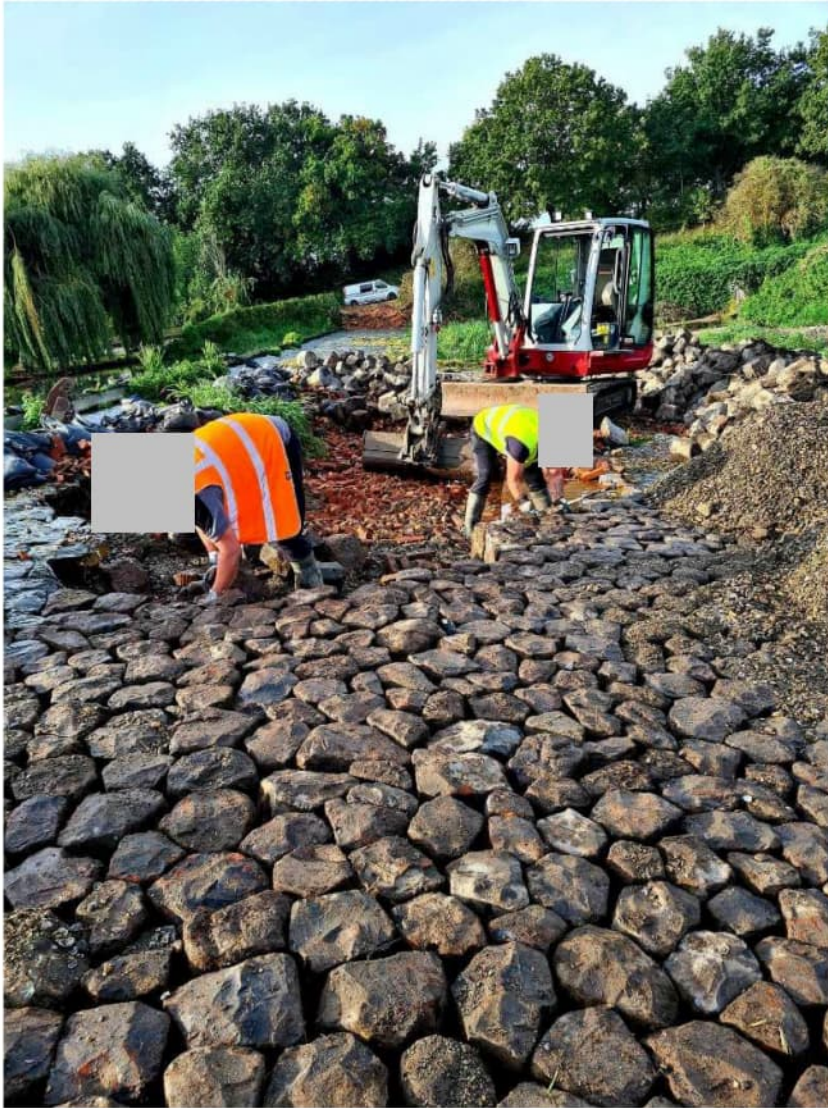
*Figuur 4.8 Herstel bekleding met basaltzuilen.*

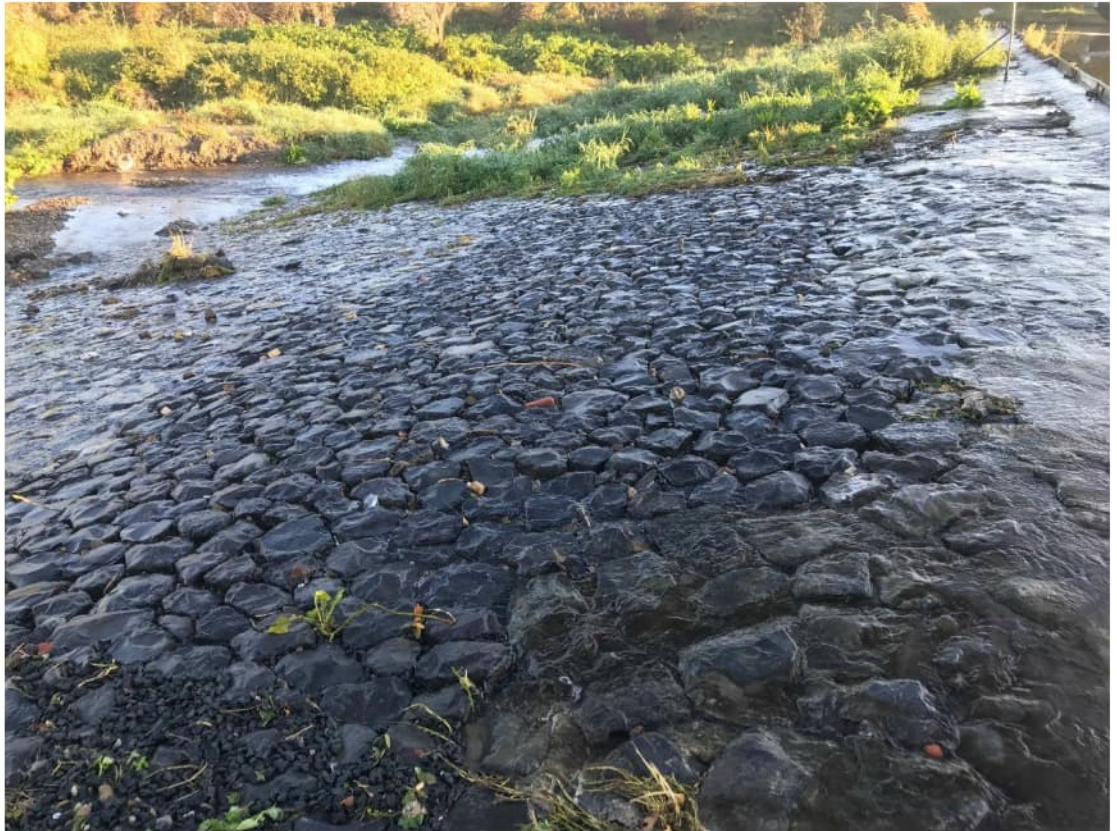
*Figuur 4.9 Herstelde steenzetting, opvallend is dat ter plaatse van de herstelde steenzetting water tussen of onder de stenen doorstroomt en daarboven en daaronder over de steenbekleding.*

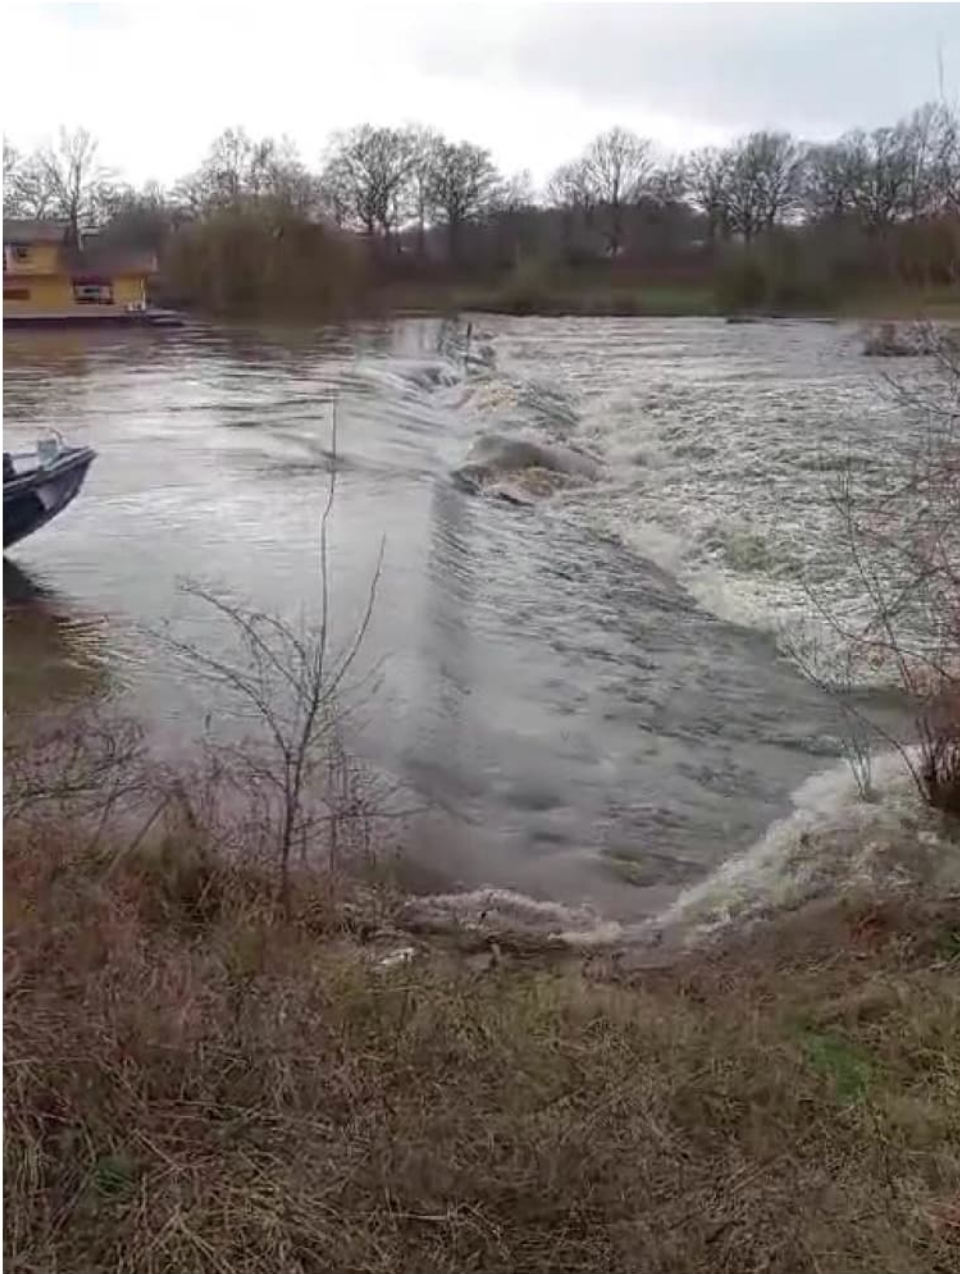
De schade in januari 2024 is van een andere orde dan de voorgaande schades. Er is een volledig bres ontstaan en er werd geen water meer gekeerd. Het moment van het ontstaan van schade is onbekend. Rond het middaguur op 3 januari was er al schade aanwezig. Er is een filmopname van de schade waarop te zien is dat de schade op dat moment vooral op de oostelijke helft van de overlaat plaatsvindt (zie Figuur 4.11). Op dat moment is een deel van de kruin van de overlaat al verdwenen, zichtbaar door de waterstandverlaging bovenstrooms van de kruinlijn. In 2021 was de schade vooral aan de westzijde van de overlaat aanwezig, net ten westen van de drie drainagebuizen die ongeveer in het midden van de overlaat zitten en herkenbaar zijn vanwege het aanwezige waarschuwbord. In de loop van de dag wordt de schade snel groter, zie ook Figuur 4.12.

*Figuur 4.11 Schade op 3-1-2024 (tijd onbekend).*

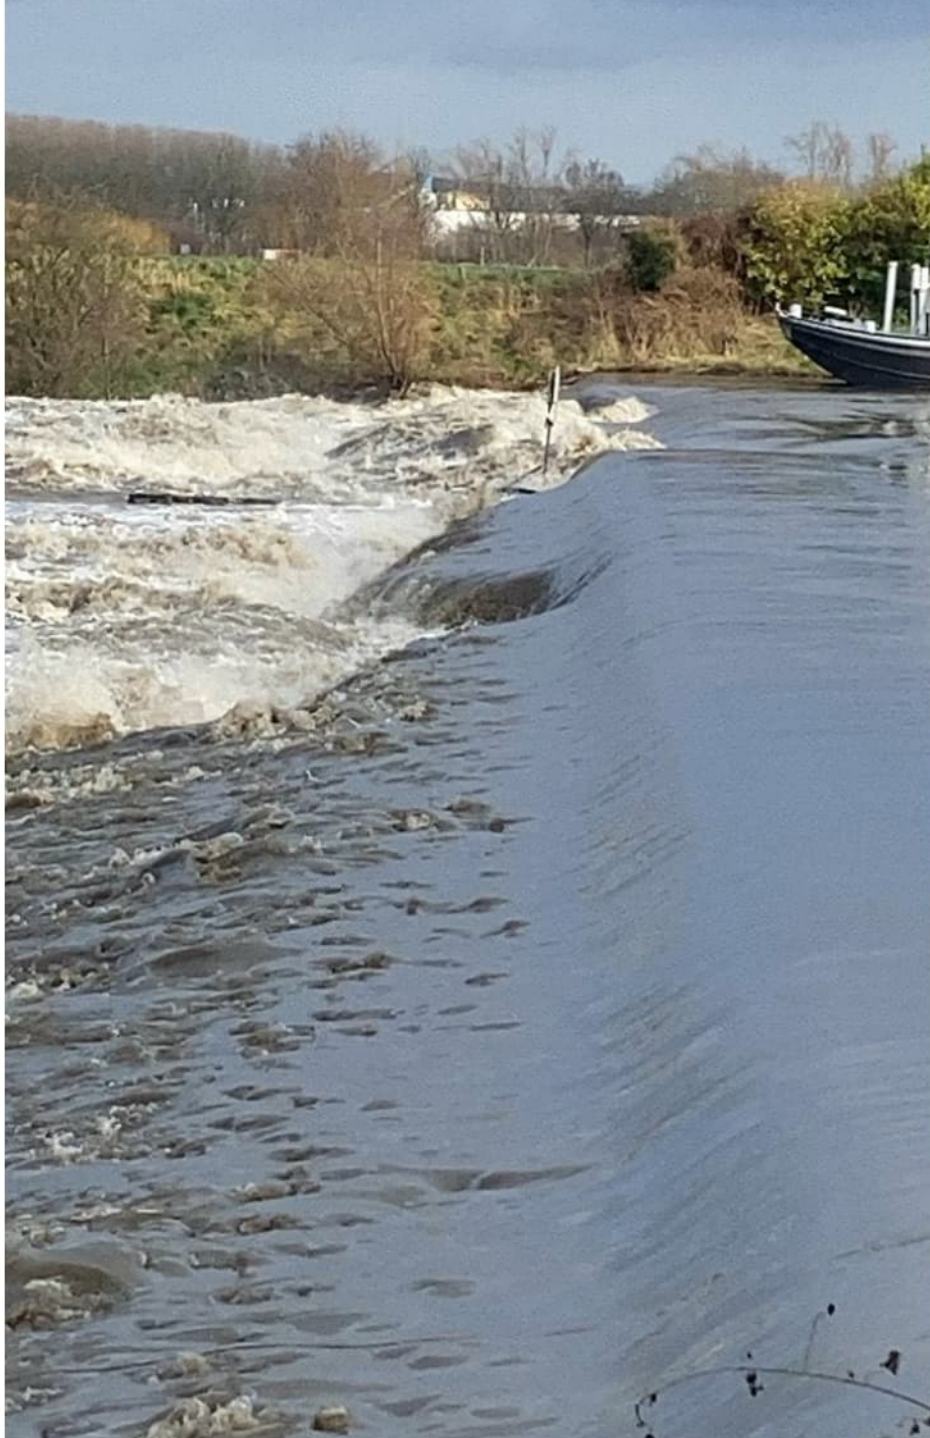
*Figuur 4.12 Uitbreiding van de schade, 3 jan 24 12:16 uur.*

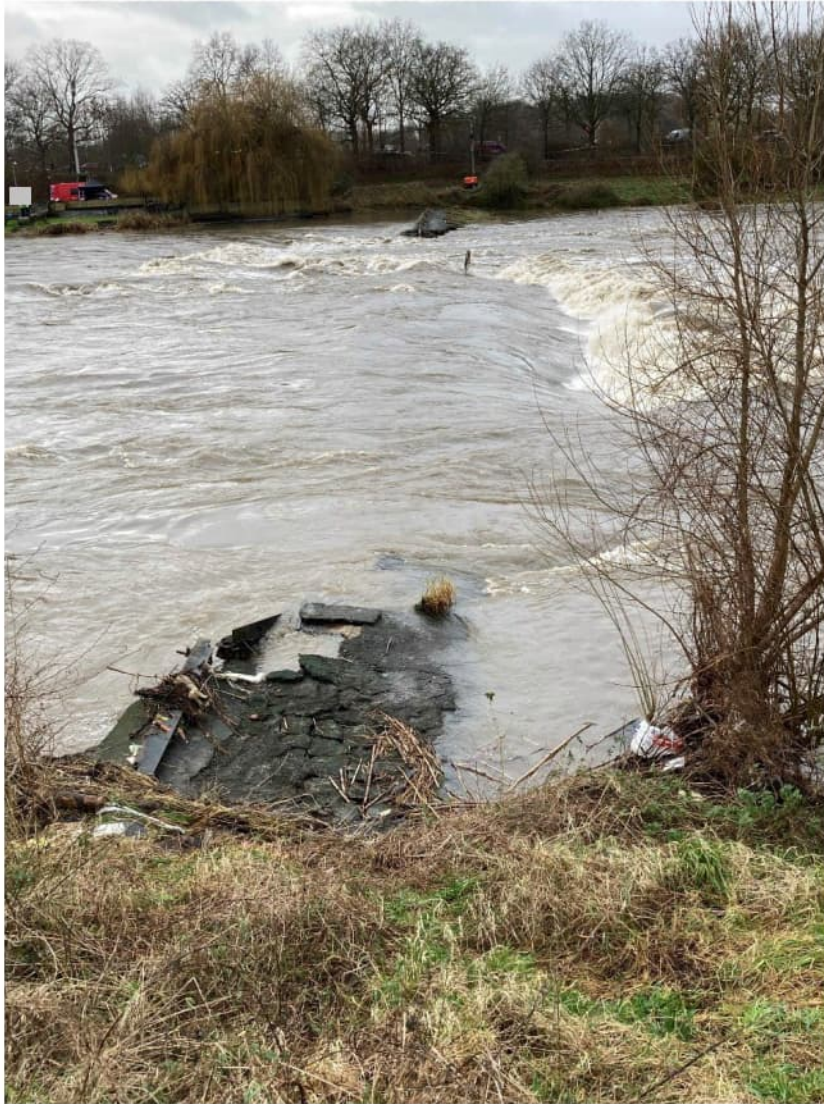
*Figuur 4.13 Groot deel van de overlaat is sterk verlaagd.*

- De schade in januari 2024 is van een andere orde dan de voorgaande schades. Doordat de scheepvaartopening bij stuw Borgharen dichtstond was er een veel hoger verval. Er is een volledig bres ontstaan en er werd geen water meer gekeerd. Er is een filmopname van de schade waarop te zien is dat de schade op dat moment vooral op de oostelijke helft van de overlaat plaatsvindt.

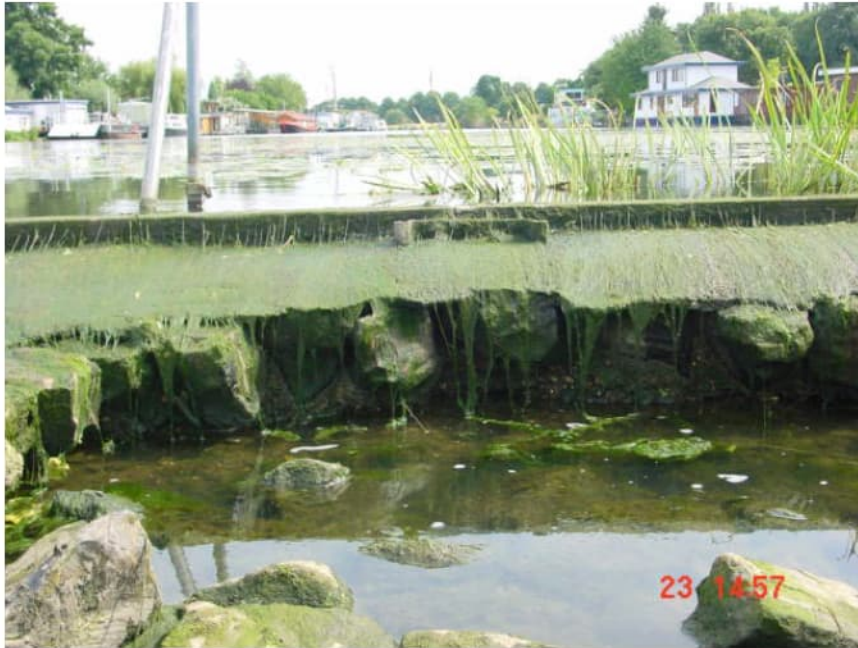
Behalve in 2014, 2021 en 2024 is er ook in 2003 en 2004 schade aan de overlaat waargenomen. In Figuur 4.14 is een gat in de steenzetting, direct onder de betonrand op de kruin zichtbaar. Ten tijde van de foto is de stalen klepconstructie nog niet aanwezig. Figuur 4.15 laat een schade zien in 2004, hier is inmiddels de klepconstructie aanwezig. Ook Figuur 4.16 laat schade zien, mogelijk is dit dezelfde schade als in Figuur 4.14, op beide foto's is namelijk de paal van het waarschuwbord behorende bij de drie doorlaatbuizen te zien.

Het is echter onduidelijk wanneer deze schade precies is ontstaan. De laatste relatief hoge afvoer op de Maas voorafgaand aan deze foto's (waarbij de overlaat goed heeft meegestroomd) is in januari 2003. In het interview met een bewoner wordt aangegeven dat dit gat jarenlang aanwezig is geweest en pas is hersteld bij de aanleg van de kleppen in 2004. Verdere details over schade en herstel zijn onbekend.

*Figuur 4.14 Schade aan steenzetting in juli 2003 (bron: Rijkswaterstaat-Zuid Nederland (2024a) )*

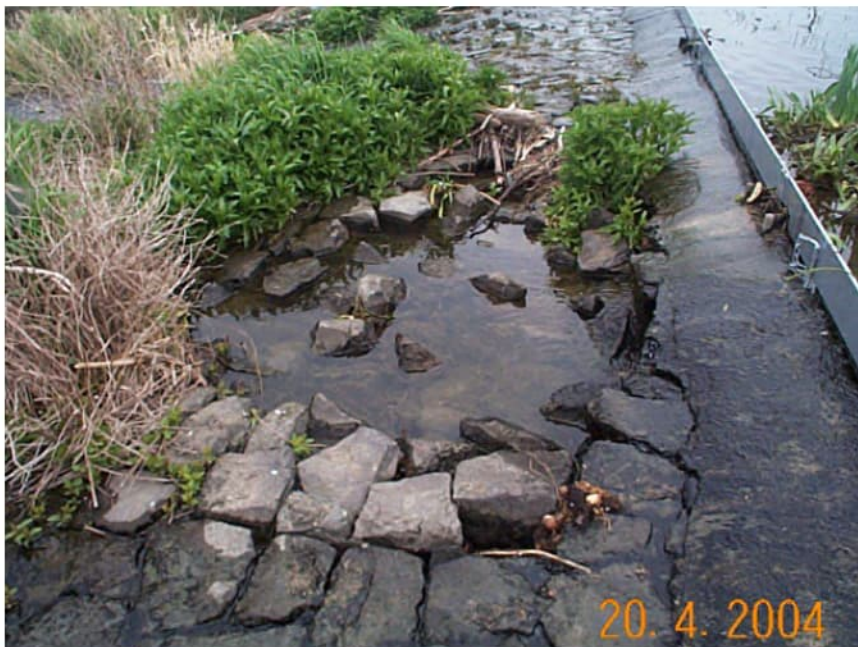
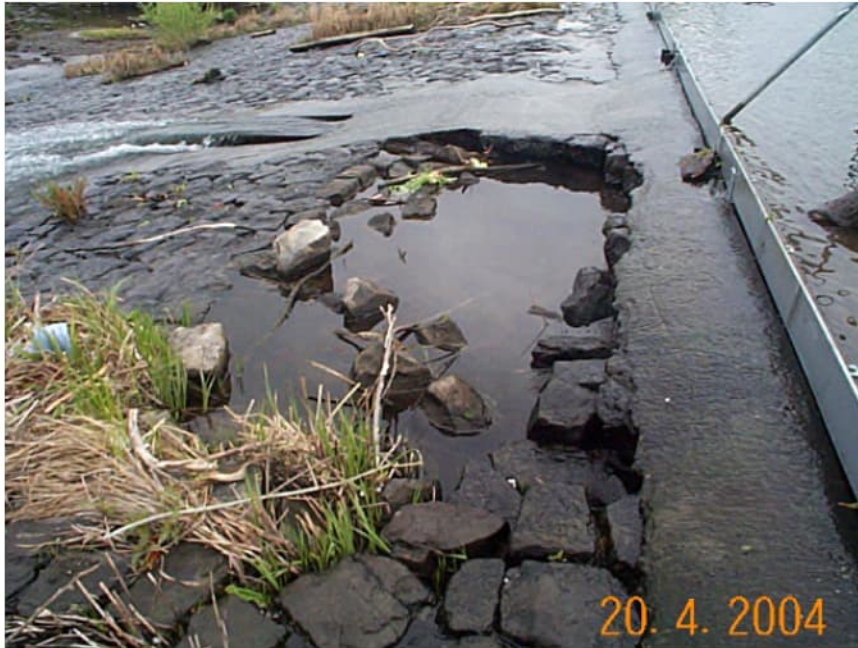
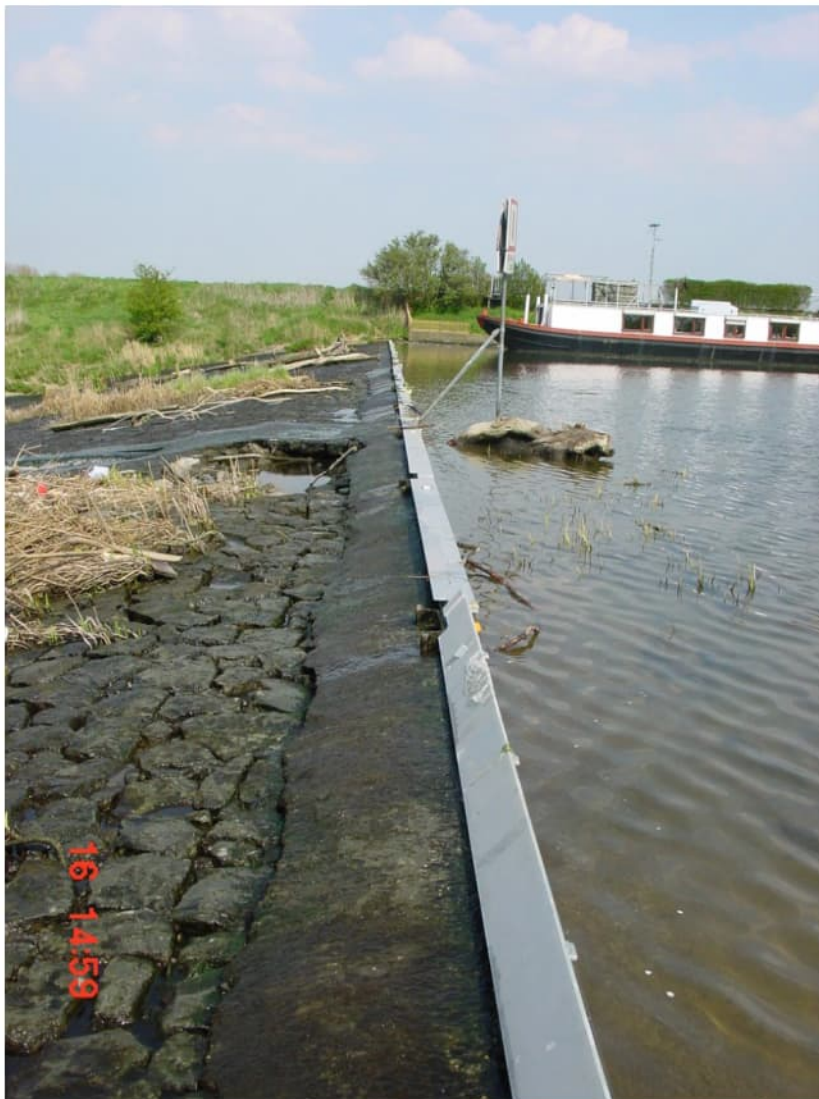
*Figuur 4.15 Schade aan steenzetting in april 2004 (bron: Rijkswaterstaat-Zuid Nederland (2024a) )*

- Er is in 2003 en 2004 schade aan de overlaat gerapporteerd. Deze bestaat uit een gat in de steenzetting, direct onder de betonrand op de kruin. In het interview met een bewoner wordt aangegeven dat dit gat jarenlang aanwezig is geweest en pas is hersteld bij de aanleg van de kleppen in 2004.

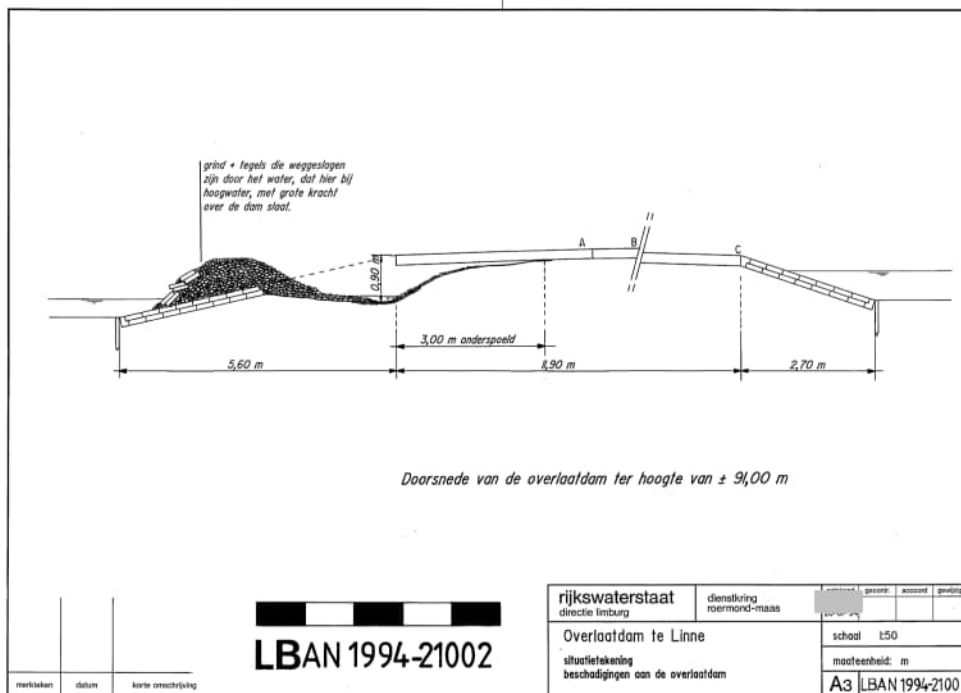
Figuur 6.8 tekening van schade aan overlaat Linne, na hoogwater 1994.
