**TNO-rapport****TNO 2015 R11234****Waterrobuustheid Nederlandse ziekenhuizen**

Datum	September 2015
Auteur(s)	G. van B. ing. M.C.M. C. ir. S.P.M. van H. ing. A.A.L. T. MBA ir. O. V.
Aantal pagina's	48 (incl. bijlagen)
Aantal bijlagen	5
Opdrachtgever	Inspectie voor de Gezondheidszorg (IGZ)
Projectnaam	Vitale infrastructuur
Projectnummer	060.15010

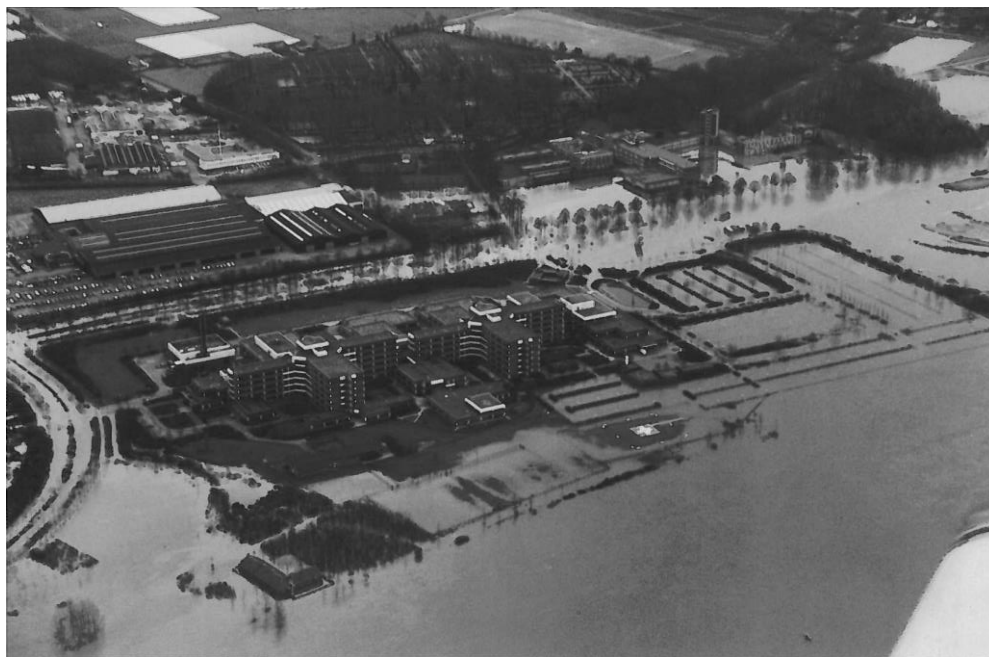
In de kelder onder het ziekenhuis was sprake van lichte wateroverlast.

Figuur 2 Het Venlose St. Maartens Gasthuis (thans VieCuri MC) helemaal omsloten door het Maaswater (Bron: Kerst in het Water, Watersnoodramp 1993, Dagblad voor Noord-Limburg).

Na de overstroming in 1995 is een dijk aangelegd, die het ziekenhuisterrein afgrenst van de Maas. In de zomer van 2009 ontstond opnieuw wateroverlast, dit keer als gevolg van kortstondige, extreem hevige regenval. Het gevolg was dat:

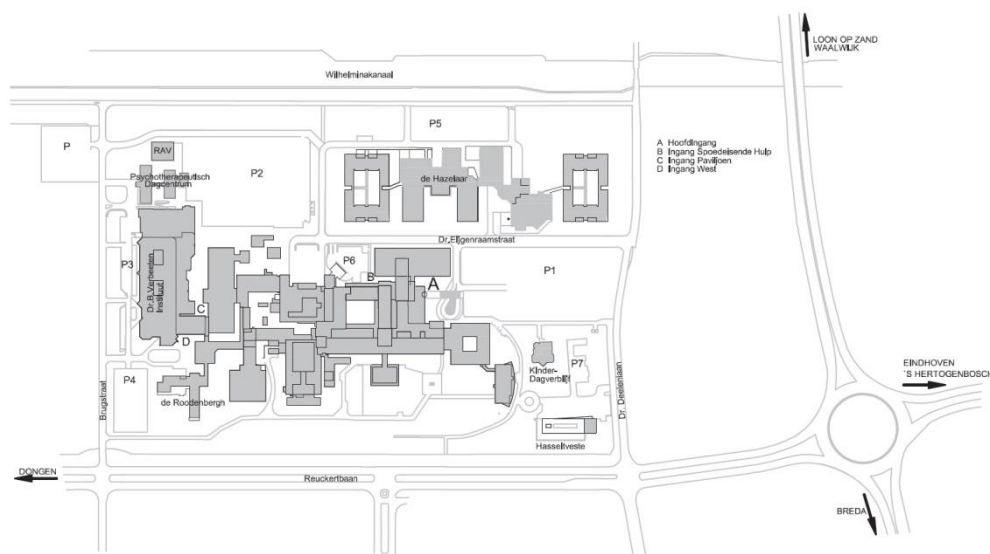
Binnen 2 uur had de brandweer de kelders leeggepompt naar het naastgelegen Wilhelminakanaal (zie plattegrond locatie).

Figuur 3 plattegrond van de locatie TweeSteden ziekenhuis in Tilburg.
