Runway safety study Maastricht Aachen Airport

Rapport

Den Haag, september 2016

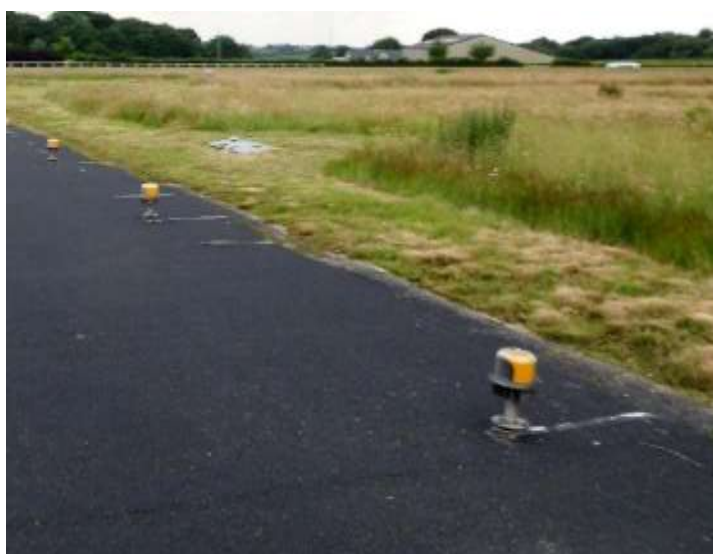
Figuur 12 Baaneinde verlichting 03

Aan het begin van baan 03 (zuidelijke einde), staan runway end lights op de baan (zie Figuur 12). To70 is door MAA geïnformeerd dat deze lampen niet binnen de declared distances zijn. Hierdoor vormen ze geen baan obstakel.

Voor het draaien op de baan voor vertrek vormen de lampen geen belemmering omdat ze zich bevinden in de verplichte ruimte tussen het baaneinde en het landingsgestel van een draaiend vliegtuig (zie Relevante EASA regelgeving en richtlijnen 2.1). Bij vertrek vanaf baan 21 kunnen de lampen bij de baankop van 03 ook geen baan obstakel vormen, omdat het baaneinde dient te worden overvlogen met 35 voet en de lampen zijn buiten het baan-einde. De lampen kunnen alleen geraakt worden tijdens een overrun. Dat is acceptabel aangezien de constructie van de baanverlichting frangible is.
