dossier: 9780

betreft: Rondetafelgesprek veiligheid betonvloeren

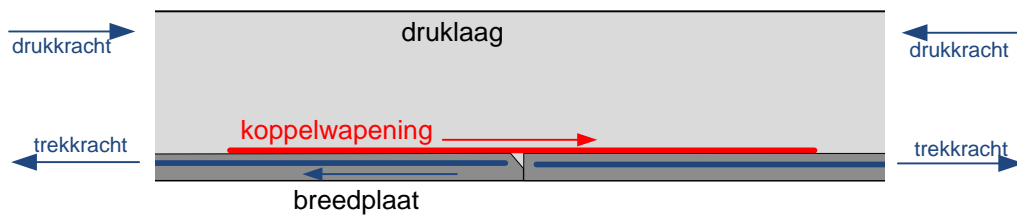
wapening met elkaar zijn verbonden. Bij een toepassing van breedplaatvloeren op kolommen is deze samenwerking meer kritisch vanwege de aanwezigheid van een naad tussen twee breedplaten op locaties waar sprake kan zijn van grote inwendige krachten, zie onderstaande figuur.

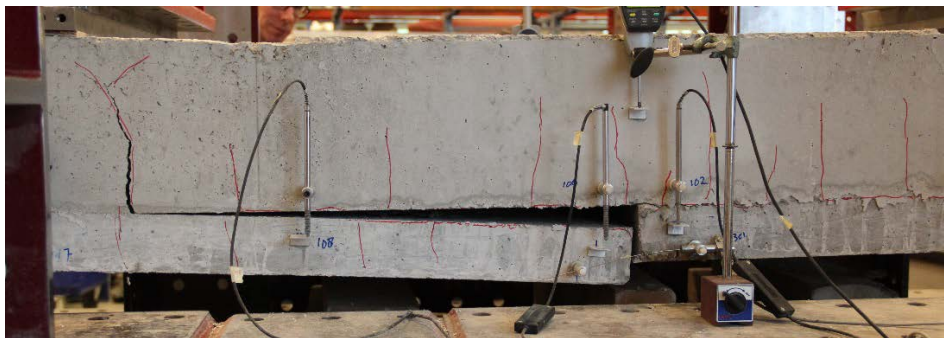
Tijdens het onderzoek naar de oorzaak van de gedeeltelijke instorting van de parkeergarage Eindhoven is naar voren gekomen dat:

- constructeurs bij het ontwerpen van breedplaatvloeren die in twee richtingen belasting moeten afdragen, bij het beschouwen van het detail ter plaatse van een naad tussen twee breedplaten geen rekening houden met het bezwijkmechanisme dat het aansluitvlak tussen de breedplaat en de druklaag kan bezwijken, zie foto;
- uit het experimenteel onderzoek blijkt dat bij de vloer zoals die bij de parkeergarage was toegepast, het bezwijken van dit aansluitvlak bepalend was voor het ontstaan van de instorting.
- kenmerkend voor de breedplaatvloer bij de parkeergarage, uitgevoerd als BubbleDeck vloer, is dat de breedplaten zijn vervaardigd van zelfverdichtend beton, aan de bovenzijde een relatief glad oppervlak hebben en dat wapening die de breedplaten met de druklaag verbindt, pas op 400 mm vanaf de voeg is aangebracht.

Gelijk met het onderzoek naar bestaande vloeren wordt ook onderzoek gedaan naar de wijze waarop bestaande vloeren kunnen worden versterkt, zodat de constructieve veiligheid weer voldoende kan zijn. Dit onderzoek richt zich in eerste instantie op het aanbrengen van stalen ankers waarmee de breedplaat en de druklaag, na bij de voeg tussen de platen, extra worden verbonden.
