## ***Verlag Nr : 13803***

Catshuis te Den Haag

Onderzoek naar het brandverloop

Gent, 27 februari 2009

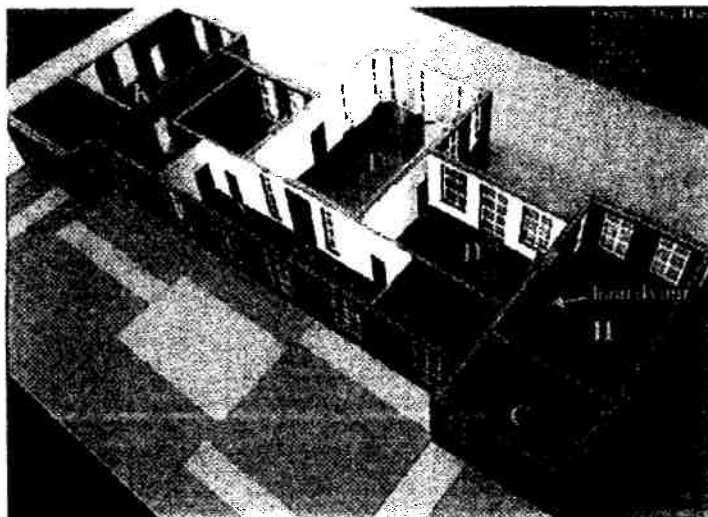
Figuur 1. Maquette Catshuis<sup>1</sup>

C: Catskamer, D: Damessalon, H: Herenkamer, K: keuken, T: Tuinkamer

De Herenkamer is gelegen in de rechtereuleugel van het Catshuis en staat via een deur in verbinding met de Catskamer. De Catskamer is enkel via de Herenkamer te bereiken. De Herenkamer staat verder in verbinding met het Damessalon en met de trappenhal. Het Damessalon staat op zijn beurt in verbinding met de inkomhal en met de Tuinkamer. De trappenhal heeft naast de Herenkamer verbinding met de kelderruimte, de bovenliggende verdiepingen en met de inkomhal.

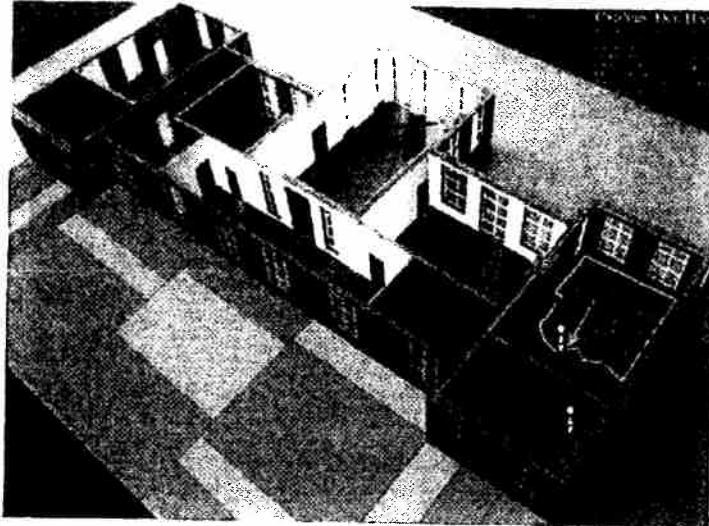
Figuur 2. Vermoede locatie schilders bij ontstaan van de brand

Na de Catskamer met thinner behandeld te hebben start schilder [REDACTED] met de behandeling van de Herenkamer. Hij giet hierbij het restant<sup>2</sup> van een vijf-literfles thinner ruim uit op de parketvloer in een zigzagbeweging. Hij start hierbij ergens ter hoogte van de Catskamer in de richting van de blauwe pijl<sup>3</sup> (Figuur 2). Van zodra de fles leeg is, neemt hij een tweede vijf-literfles en vervolgt zijn werkzaamheden (groene pijl).

Ter hoogte van de deur van het Damessalon is de tweede vijf-literfles leeg en gaat hij via de trappenhall naar de kelder om een nieuwe fles. Terug in de Herenkamer opent hij de nieuwe vijf-literfles en begint deze uit te gieten ter hoogte van het Damessalon richting trappenhall (gele pijl).

De uitgegoten thinner verdampt snel en de gevormde thinnerdampen verspreiden zich langzaam boven het vloeroppervlak<sup>4</sup>. De dampen blijven in hoofdzaak kort boven het vloeroppervlak hangen daar zij immers zwaarder zijn dan lucht. Met een vlampunt van nauwelijks  $-3^{\circ}\text{C}$  en een onderste explosiegrens van slechts 1.4 Vol% in lucht<sup>5</sup> ontsteken de dampen zeer eenvoudig aan de open waakvlam van het haardvuur<sup>6</sup>. De initiële brand wordt opgemerkt door ██████████ die zich tussen het haardvuur en de deur naar de trappenhal bevindt met zijn rug gekeerd naar de Catskamer.

Het vuur verspreidt zich nu vanuit het haardvuur (Figuur 2; rode markering) in een uitdijende cirkel over de parketvloer tot tegen de muren waar het ogenblikkelijk de wandbekleding ontsteekt.

Bij een zwaardere thermische belasting zoals hier het geval is – er is immers sprake van een beginnende plasbrand ('pool fire') over meerdere vierkante meters (roze onlijnd gebied in Figuur 2) – zal de wandbekleding zo goed als onmiddellijk ontsteken.

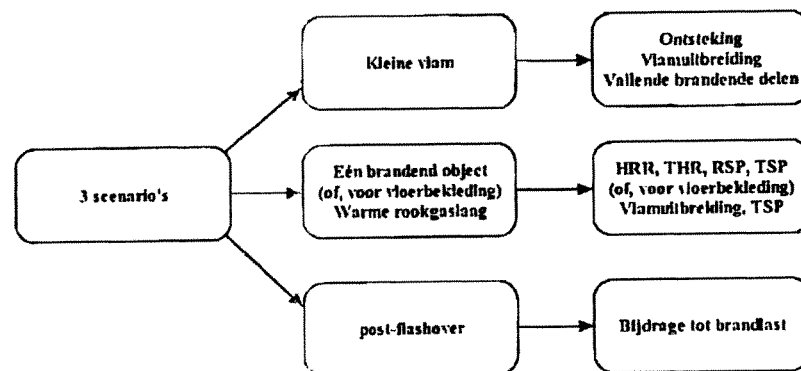
Figuur 4. Thermische aanval naargelang de beoogde klassering en bijhorende beoordelingscriteria

Binnen het Europese test- en classificatiesysteem<sup>29</sup> voor de evaluatie van bouwmaterialen op hun brandgedrag maakt men een onderscheid in hevigheid van thermische aanval naargelang de beoogde klassering. Die thermische aanval varieert van een kleine vlam van 2 cm hoogte tot condities van een volledig ontwikkelde brand.

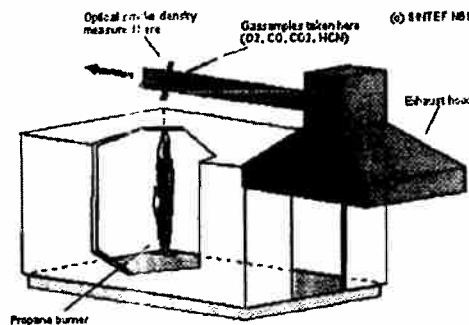
Figuur 6. Principeschets Room Corner test, EN 14830

Het betreft een kamer van 2.4 m x 3.6 m x 2.4 m (L x B x H) met slechts één opening, zijnde de deur. De kamer wordt op drie wanden en het plafond bekleed met het te testen materiaal. De eerste 10 minuten van de test wordt een brander in de hoek van de kamer ontstoken met een vermogen van 100 kW. Indien flashover nog niet is opgetreden wordt dit vermogen na 10 minuten opgetrokken tot 300 kW. Flashover treedt per definitie, voor een kamer van deze afmetingen, op bij een vermogen van 1000 kW.

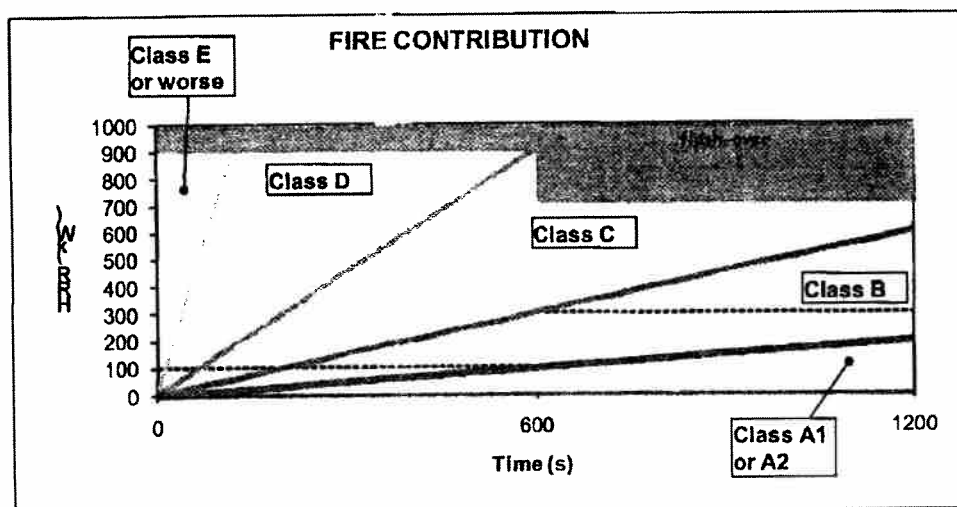
Figuur 7. Room Corner test, warmte vrijstelling i.f.v. de tijd bepaalt klassering

Afhankelijk van het gedrag van het materiaal – hoe snel het tot flashover gaat – wordt het ingedeeld in klassen A tot en met E of slechter.

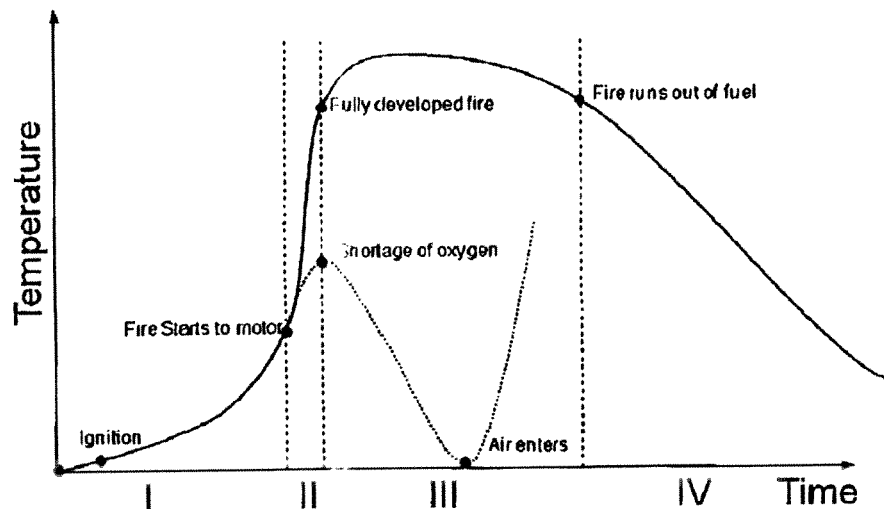
Figuur 8. Verschillende fasen van een brand

Flashover is geen mechanisme, maar veeleer een transitieperiode (Figuur 8, fase II) van een initiële brand tot een volontwikkelde brand. Deze transitieperiode is echter afhankelijk van een aantal mechanismen.
