BBA BINNENMILIEU  
Onderzoek naar  
de kwaliteit van ventilatiesystemen  
in nieuwbouw eengezinswoningen

Auteurs: ir. F. van Dijken  
ir. A.C. Boerstra  
Datum rapportage: 23 februari 2011  
Opdrachtgever: Ministerie van VROM  
(per 13 oktober 2010 Ministerie van Infrastructuur en Milieu)  
Projectnummer: 09-014

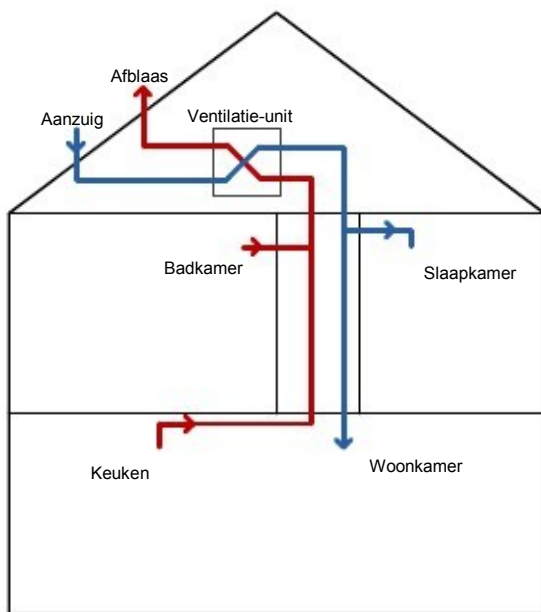
Figuur 1: Principeschema van een ventilatiesysteem met mechanische toe- en afvoer (balansventilatie) (blauw is luchttoevoer, rood is luchtafvoer).

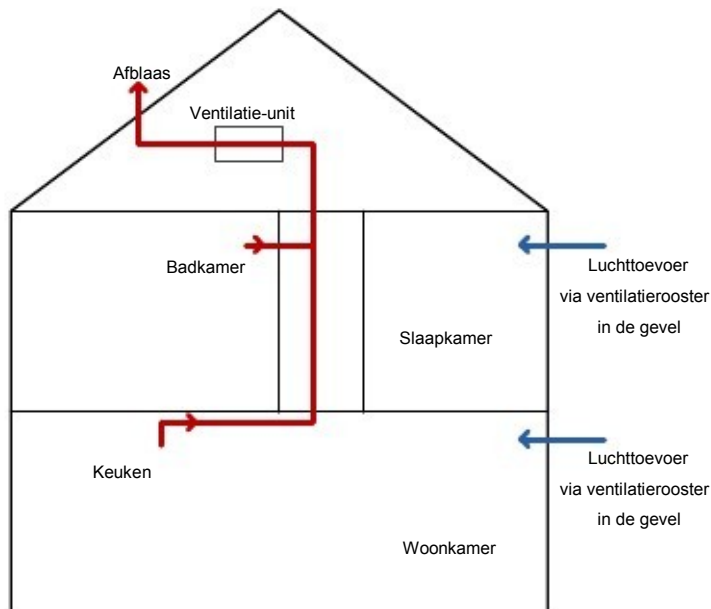
Figuur 2: Principeschema van een ventilatiesysteem met natuurlijke toevoer en mechanische afvoer (blauw is luchttoevoer, rood is luchtafvoer).

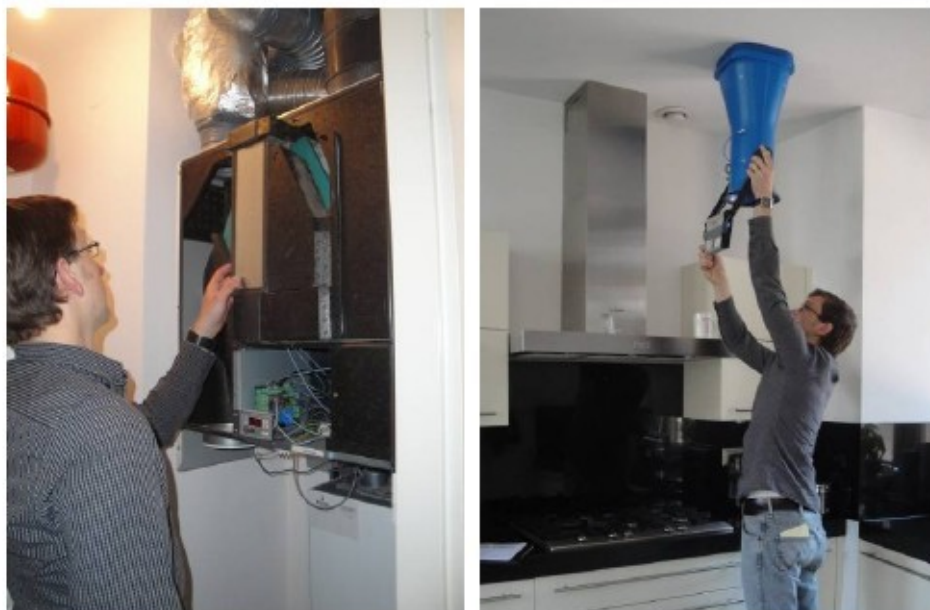
Figuur 3 (links): Visuele inspectie van het inwendige van een ventilatie-unit (balansventilatie)  
Figuur 4 (rechts): Meting van het ventilatiedebiet bij een afzuigventiel met behulp van een  
drukgecompenseerde luchtdebietmeter

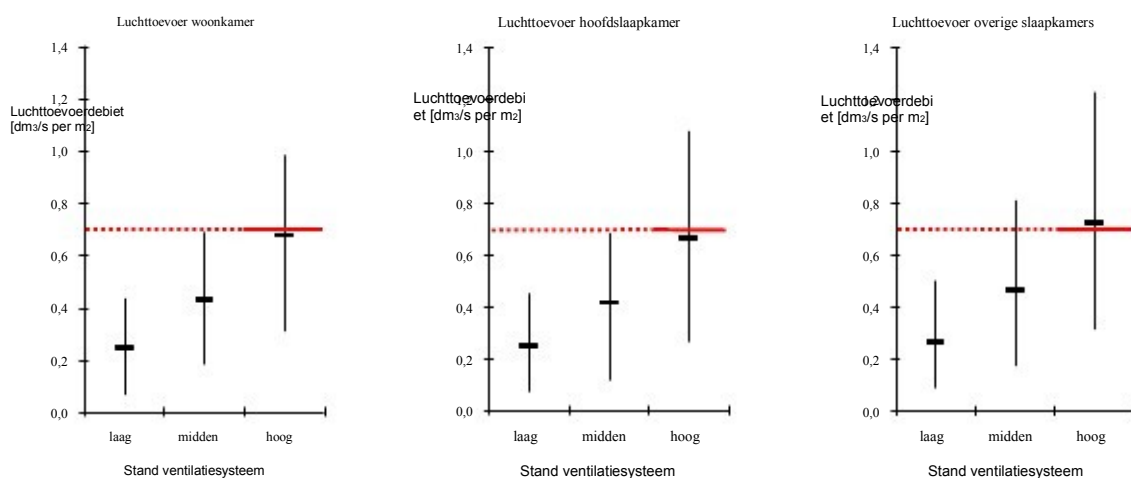
Figuur 6: Luchttoevoerdebiëten van woningen met balansventilatie (alleen mechanische luchttoevoer, er is geen rekening gehouden met 50% toegestane luchttoevoer uit andere ruimten via overstroomvoorzieningen). Gemiddelde en P10 tot P90 van de luchttoevoerdebiëten per  $\text{m}^2$  in de woonkamer, hoofdslaapkamer en overige slaapkamers voor de standen laag, midden en hoog. De horizontale rode lijn geeft de referentiewaarde weer.

In de bovenstaande figuren is zichtbaar dat de ventilatiecapaciteit in een aanzienlijk deel van de woningen, ongeacht het type ventilatiesysteem, in geen enkele stand voldoet aan de referentiewaarde. Wanneer de capaciteit van de luchttoevoer wel wordt gehaald is dit in vrijwel alle woningen pas in de hoogste stand (Figuur 6). Het luchtafvoerdebiet wordt meestal in de hoogste stand behaald, maar soms ook in de middenstand (Figuur 7).

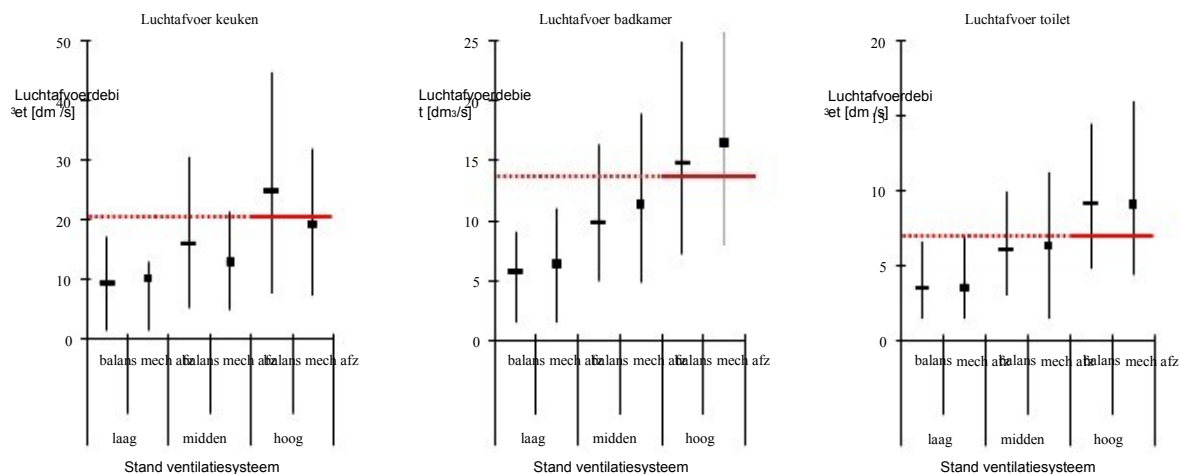
Figuur 7: Luchtafvoerdebieten van woningen met balansventilatie en van woningen met mechanische afzuiging. Gemiddelde en P10 tot P90 van de luchtafvoerdebieten in de keuken, badkamer en toiletten voor de standen laag, midden en hoog. De horizontale rode lijn geeft de referentiewaarde weer.

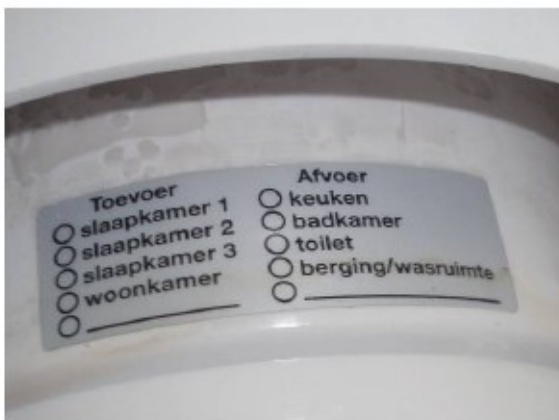
In een groot deel van de woningen (61% bij balansventilatie en 36% bij mechanische afzuiging) wordt de stand van de inblaas- en/of afzuigventielen niet geborgd of gemarkeerd. In vrijwel geen enkel geval wordt de plaats van de ventielen vermeld op het ventiel (Figuur 8). Wanneer de bewoner de ventielen reinigt is de kans groot dat het ventilatiesysteem wordt ontregeld, doordat de ventielen in een andere stand worden gezet of op een verkeerde plaats in de woning worden teruggeplaatst.

Figuur 8: Voorbeeld van een sticker op een ventiel waarop de juiste plaats van het ventiel kan worden aangegeven. De sticker is in dit geval echter niet ingevuld.

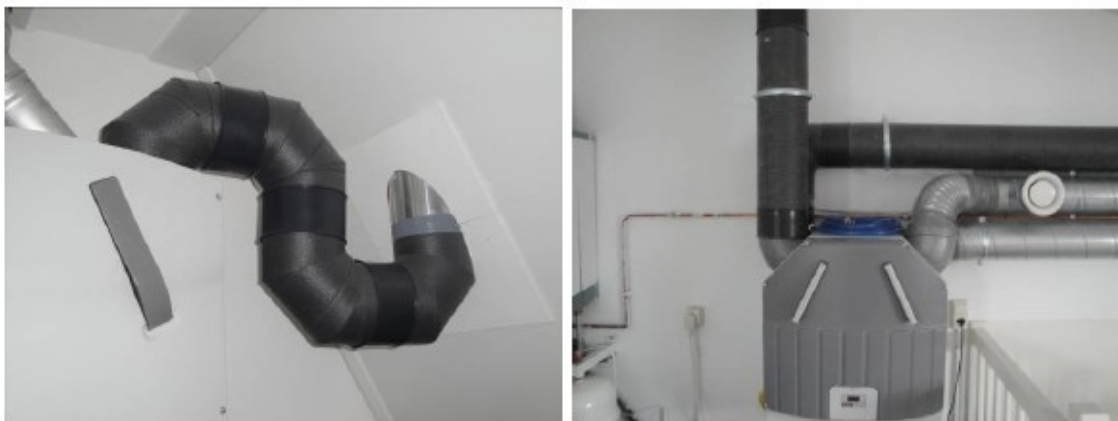
In bijna de helft van de woningen zijn de kanalen niet correct uitgevoerd (Figuur 9). Dat wil zeggen dat bijvoorbeeld onnodige bochten aanwezig zijn of de aansluitingen tussen kanaaldelen niet goed zijn afgedicht. Dit kan de ventilatiecapaciteit in de woning beïnvloeden. Dit verband kon echter niet met verdere analyses worden aangetoond (zie Bijlage 7).

Figuur 9 (links): Het buitenluchtaanzuigkanaal is voorzien van veel bochten, waardoor de druk in de kanalen toeneemt. Hierdoor vermindert de ventilatiecapaciteit en neemt het installatiegeluidniveau toe.

Figuur 10 (rechts): Kanalen zijn zonder onnodige bochten gemonteerd. Hierbij is echter wel gebruik gemaakt van plooielichthoeken, waardoor het risico op vervuiling en het ontstaan van geluid enigszins wordt vergroot. Merk op dat geluiddempers in dit geval ontbreken (zie ook paragraaf 3.4).

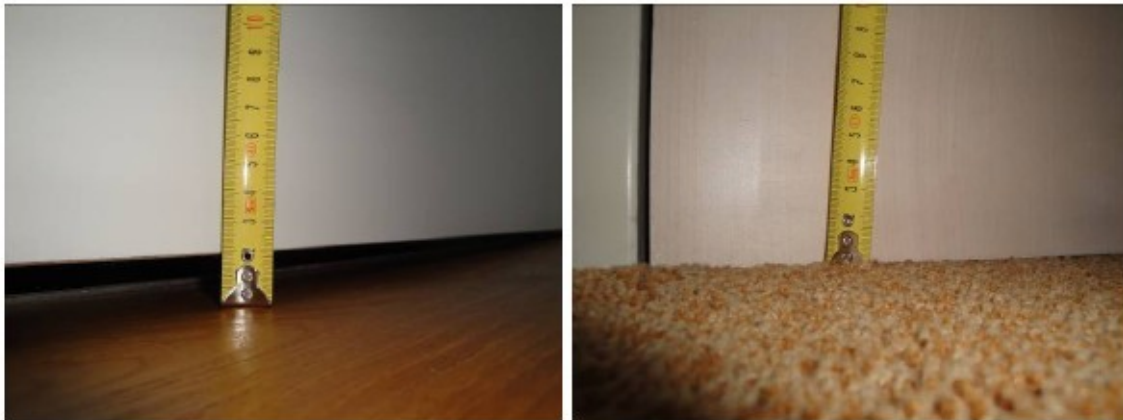
Tot slot blijkt uit Tabel 6 dat in ruim een derde van de woningen blijken de overstroomvoorzieningen (bijv. spleet onder de binnendeuren) ontoereikend te zijn voor een goede luchtbalans in de woning (Figuur 11).

Figuur 11(links): Een voorbeeld van een goede overstroomvoorziening in de vorm van een spleet onder de deur. Een spleet van 1,5 - 2 cm is in de meeste gevallen voldoende.  
Figuur 12 (rechts): Een voorbeeld van situatie waarbij geen rekening is gehouden met de vloerafwerking ten aanzien van de overstroomvoorzieningen. Na aanbrengen van het tapijt is aangebracht is geen ruimte meer onder de deur voor luchttoevoer.

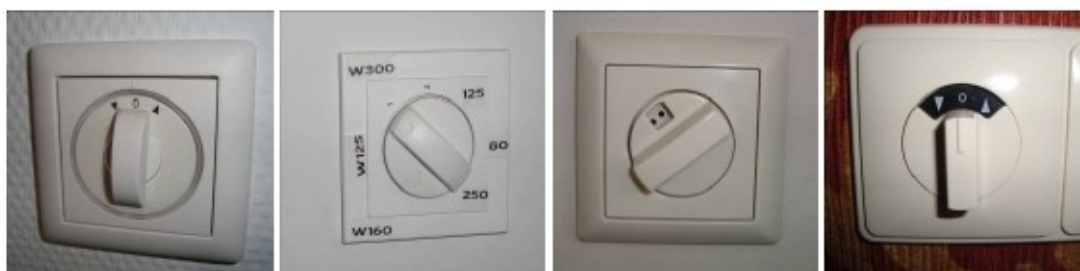
logisch is in gebruik, dat wil zeggen dat het voor de gebruiker niet duidelijk is in welke stand de knop ingesteld kan worden (Figuur 13). Ook kan in een deel van de woningen het ventilatiesysteem in geval van calamiteiten (denk aan situaties waarbij de buitenlucht ten gevolge van een noodsituatie sterk verontreinigd is en geadviseerd wordt ramen en deuren te sluiten) niet eenvoudig uitgeschakeld worden, bijvoorbeeld via een aparte groep in de meterkast of door de stekker uit het stopcontact te trekken.

Figuur 13: Voorbeelden van bedieningsschakelaars die niet logisch zijn in gebruik. Bij deze schakelaars is het niet direct duidelijk in welke stand het ventilatiesysteem staat ingesteld en/of hoe het systeem in een hogere of lagere stand kan worden ingesteld.

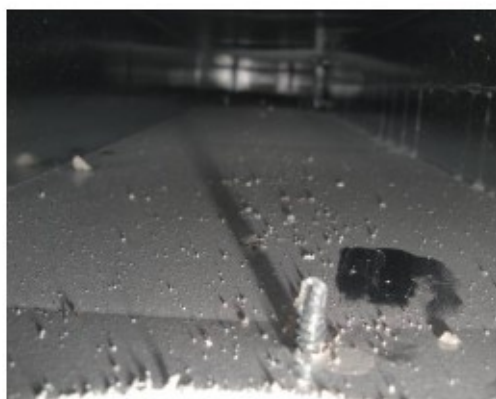
Figuur 14: Voorbeeld van een toevoerkanaal waarin bouwstof (vermoedelijk spuitpleister) is aangetroffen.

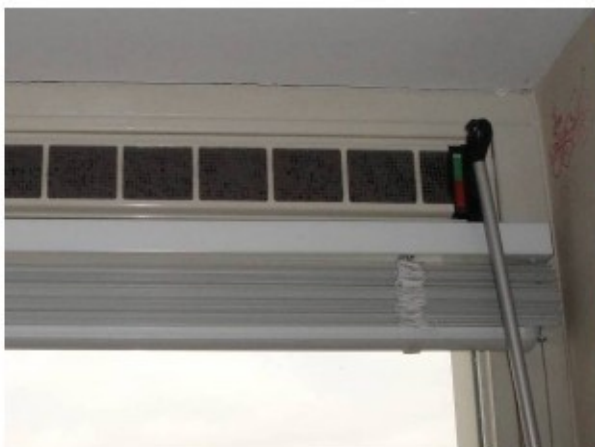
Figuur 15 (links): Voorbeeld van een vervuild gevelrooster.

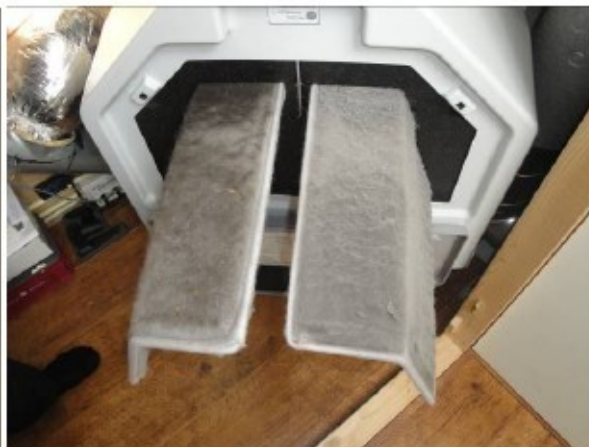
Figuur 16 (rechts): Voorbeeld van gebruikte filters in een ventilatie-unit (balansventilatie). Er is een duidelijk verschil tussen de mate van vervuiling bij de toevoer (filter links) en de afvoer (filter rechts).

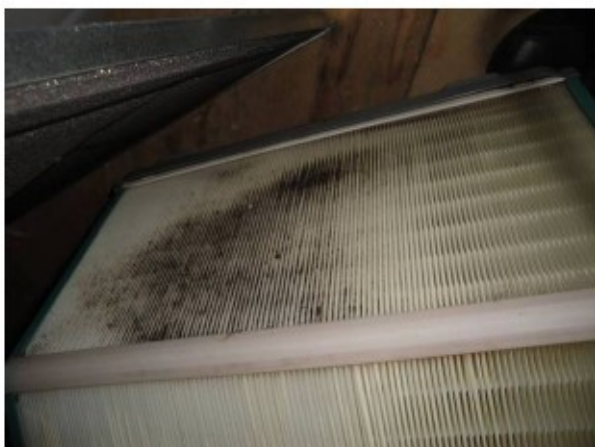
Figuur 17 (links): Voorbeeld van vervuiling van het WTW-blok.

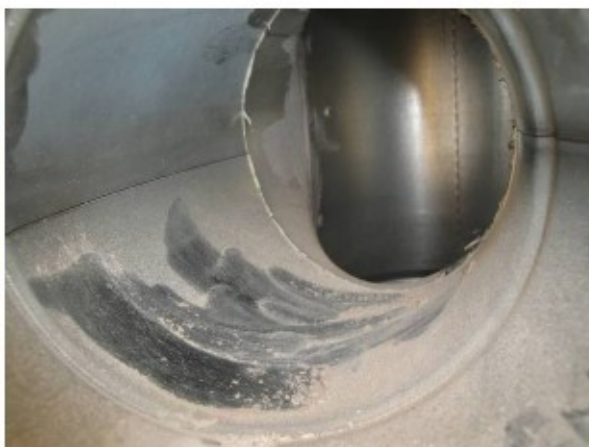
Figuur 18 (rechts): Voorbeeld van een luchttoevoerkanaal dat vervuild is door stof.

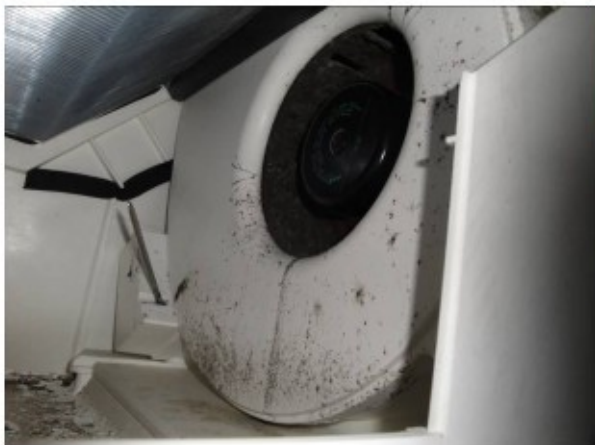
Figuur 19 (links): Voorbeeld van inwendige vervuiling (schimmel) in een ventilatie-unit met een kunststof behuizing.

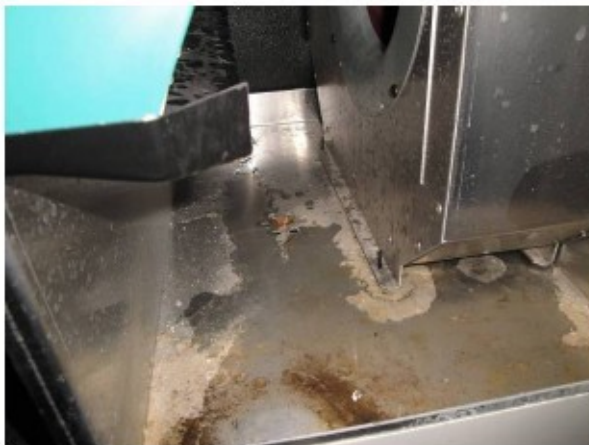
Figuur 20 (rechts): Voorbeeld van inwendige vervuiling in de ventilatie-unit met een metalen omhuizing. Door vocht (condensatie) is de bodem van de unit aangetast door corrosie.

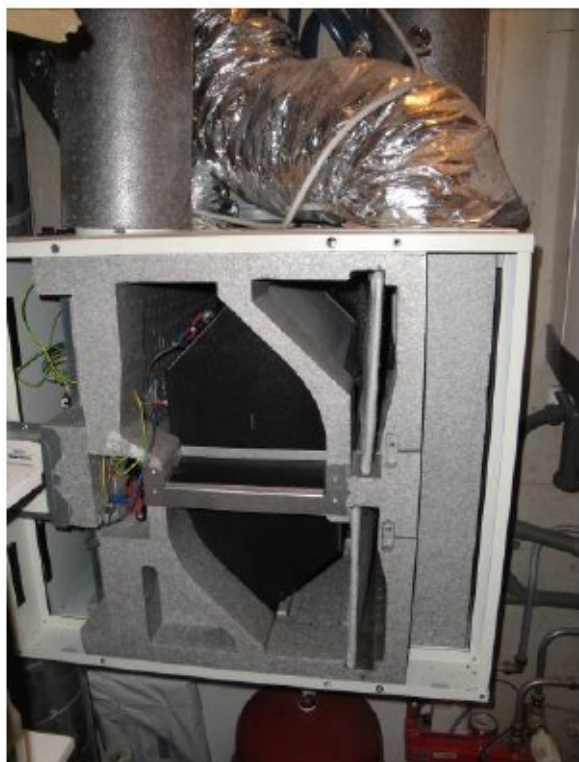
Bij woningen met balansventilatiesystemen valt op dat slechts in de helft van de woningen een bypass aanwezig is in het ventilatiesysteem (Figuur 21). Van de woningen met een bypass is een aanzienlijk deel (22%) niet voorzien van een zogenaamde faceklep. Deze klep, die het oppervlak van de warmtewisselaar volledig afdekt als de bypass wordt ingeschakeld, is één van de voorwaarden om de bypass goed te laten functioneren. Dit betekent dat in 60% van de onderzochte woningen geen of geen goede bypass aanwezig is.

Figuur 21: Het inwendige van een ventilatie-unit met balansventilatie. Duidelijk zichtbaar zijn de zeshoekige warmtewisselaar met daarvoor de bypass (ruimte in de unit waardoor lucht langs de warmtewisselaar kan stromen).

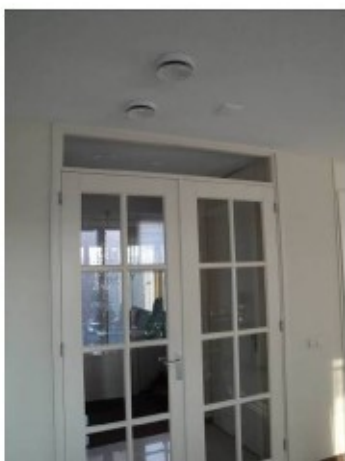
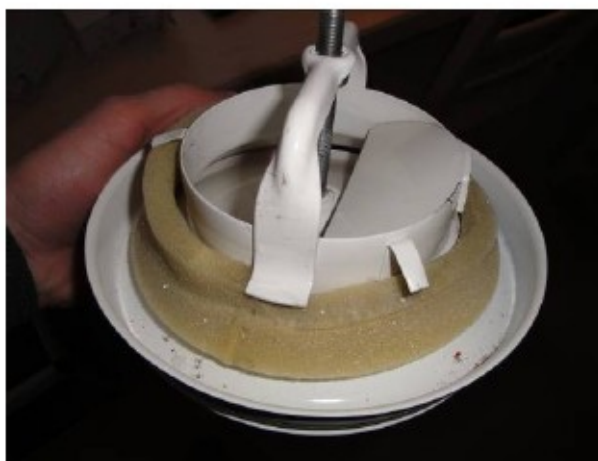
Het type ventiel blijkt in mindere mate onjuist te zijn geselecteerd. In vrijwel alle woningen worden inducerende inblaasventielen toegepast. Deze ventielen blazen lucht zodanig de ruimte in dat toegevoerde lucht goed kan mengen met de (warmere) ruimtelucht. In enkele woningen zonder inducerende inblaasventielen is een naverwarmer toegepast om het risico op tocht te beperken. In 14% van de woningen blijkt dat inblaasventielen zijn toegepast waarvan de maximale capaciteit kleiner is dan het debiet dat dient te worden toegevoerd door het ventiel. In deze gevallen had een ventiel met een hogere capaciteit toegepast kunnen worden of kon dezelfde hoeveelheid lucht worden ingeblazen door meerdere ventielen.

Figuur 22 (links): Voorbeeld van 'De onderlinge afstand tussen inblaasventielen is minder dan 1 m' en 'Inblaasventielen zijn op een afstand < 30 cm van plafond of wand aangebracht en niet voorzien van een schone sector'. Hierdoor wordt het risico op tocht vergroot. Figuur 23 (rechts): Voorbeeld van een inblaasventiel voorzien van een zgn. schone sector. Bij deze ventielen is de luchtstroom deels geblokkeerd (in dit geval door een witte kunststof klep aan de rechter kant), waardoor geen lucht wordt ingeblazen in de richting van bijvoorbeeld wand of plafond.

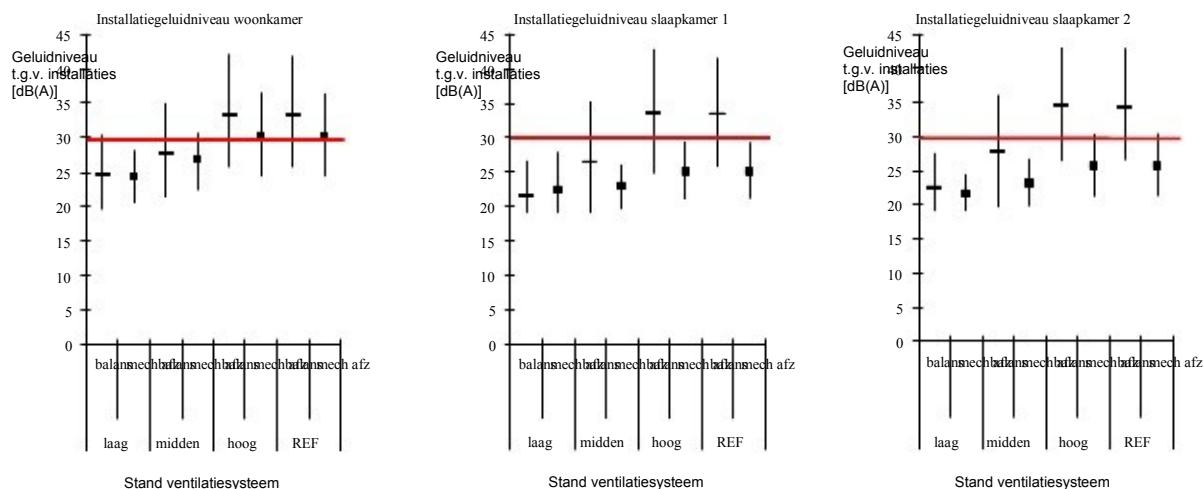
In woningen met mechanische afzuiging ligt, wanneer het ventilatiesysteem is ingeschakeld op de hoogste stand, alleen het geluidniveau gemiddeld in de woonkamer met 30,3 dB(A) boven de referentiewaarde van 30 dB(A).

Figuur 24: Installatiegeluidniveau van woningen met balansventilatie en van woningen met mechanische afzuiging. Gemiddelde en P10 tot P90 van het installatiegeluid in de woonkamer, hoofslaapkamer (slaapkamer 1) en slaapkamer 2 voor de standen laag, midden en hoog en in de 'referentiestand' waarin de ventilatiecapaciteit voldoet aan de referentiewaarde voor ventilatiecapaciteit of anders de hoogste stand (REF, deze is vrijwel gelijk aan de hoogste stand). De horizontale rode lijn geeft de referentiewaarde (kwaliteitsniveau publicatie GIW/ISSO 2008) weer. Een toename van het geluidrukniveau met 3 dB(A) is een verdubbeling van de geluiddruk.

In de situaties waarbij de referentiewaarde voor geluid wordt overschreden ligt het geluidniveau bij woningen met balansventilatie in de woonkamer gemiddeld op 35,8 dB(A), in de hoofslaapkamer op 36,9 dB(A) en in slaapkamer 2 op 37,1 dB(A). In woningen met mechanische afzuiging was dit in de woonkamer gemiddeld 33,6 dB(A), in de hoofslaapkamer 34,2 dB(A) en in slaapkamer 2 33,2 dB(A).

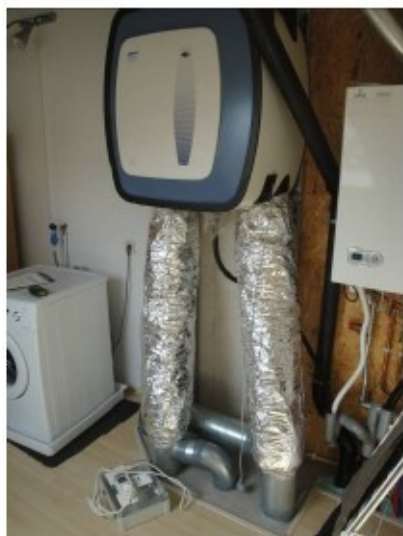
Figuur 25: Voorbeeld van een ventilatiesysteem waarbij de kanalen correct zijn geïnstalleerd. Geluiddempers zijn voldoende lang en strak gemonteerd. Bochten in de kanalen (vlak boven de verdiepingsvloer) zijn glad uitgevoerd.

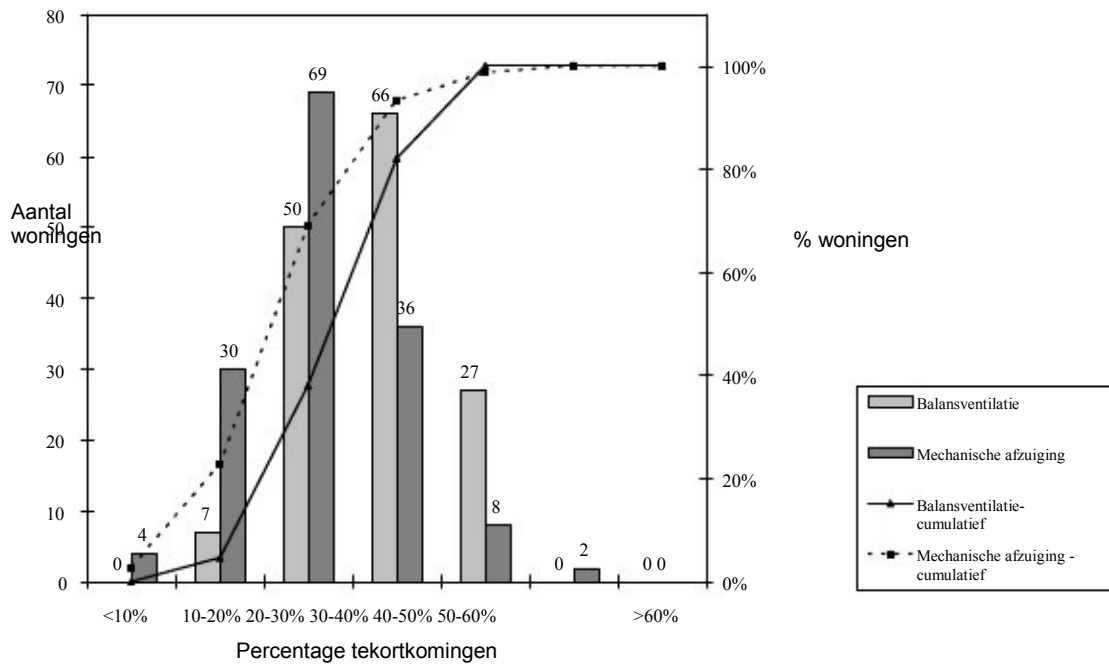
Figuur 26: Verdeling van het aantal woningen naar het percentage van de in kaart gebrachte ontwerp- en uitvoeringskenmerken (GIW/ISSO 2008) per woning waarop tekortkomingen zijn geconstateerd. Per woning gaat het om ca. 50 ontwerp- en uitvoeringsaspecten (e.e.a. afhankelijk van het aantal kamers).

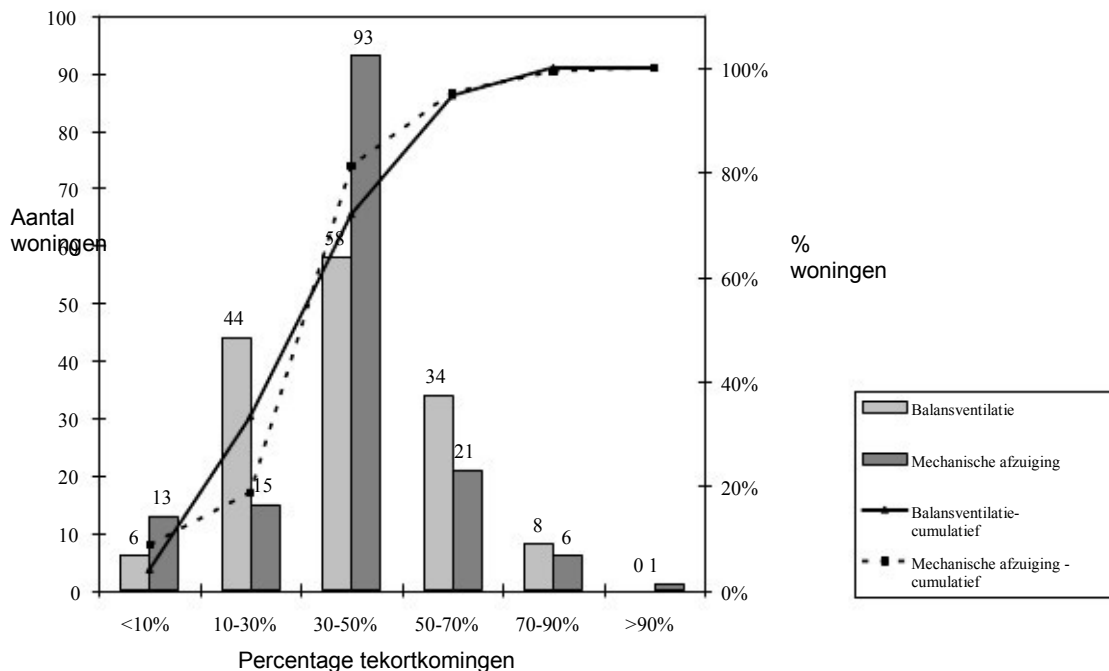
Voor kenmerken ten aanzien van onderhoud en beheer is eenzelfde grafiek opgesteld (Figuur 27). Woningen met balansventilatie zijn hierin op 9 onderhoudsaspecten beoordeeld, woningen met mechanische afzuiging op 6 aspecten. In de meeste woningen wordt op 30 tot 50% van de onderhoudsaspecten niet voldaan. Met name in woningen met mechanische afzuiging blijken tekortkomingen op gebied van beheer en onderhoud veel voor te komen.

Figuur 27: Verdeling van het aantal woningen naar het percentage van de in kaart gebrachte onderhoud- en beheerkenmerken per woning waarop tekortkomingen zijn geconstateerd. In woningen met balansventilatie is op 9 kenmerken beoordeeld, in woningen met mechanische afzuiging op 6 kenmerken.

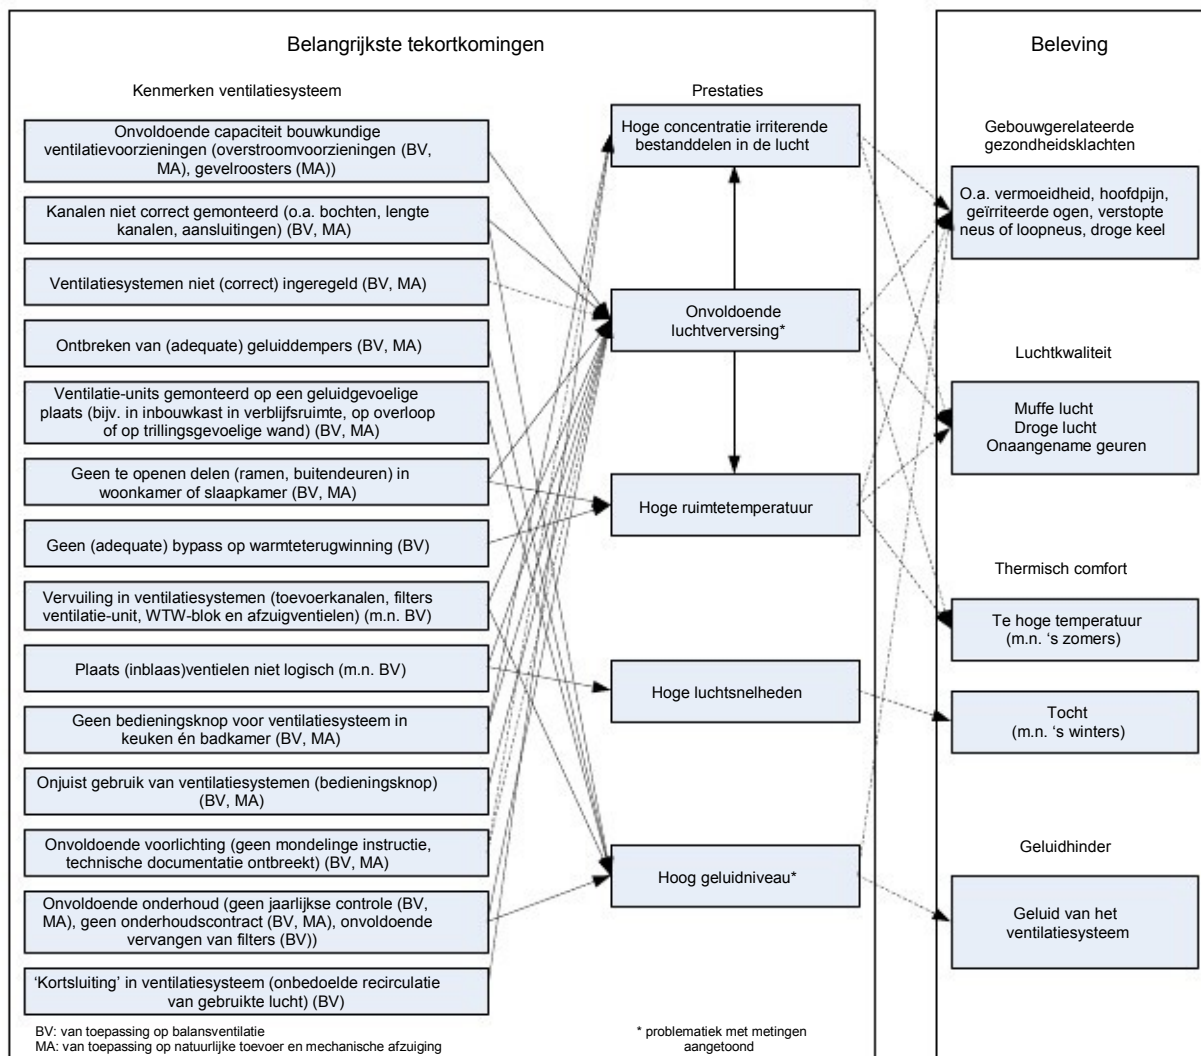
Figuur 28: Verklaringsmodel voor effecten van de belangrijkste tekortkomingen in woningventilatiesystemen. De pijlen tussen de blokken geven de verwachte verbanden (expert judgement) weer tussen kenmerken en prestaties van het ventilatiesysteem en beleving van bewoners. Een stippellijn geeft aan dat een verband niet objectief is aangetoond in dit onderzoek, maar in individuele woningen wel kan optreden.

Van de belangrijkste tekortkomingen is een verklaringsmodel opgesteld (zie Figuur 28 in het rapport). Hierin zijn de verwachte verbanden (expert judgement op basis van

wetenschappelijke literatuur en praktijkervaringen van de onderzoekers) tussen kenmerken van het ventilatiesysteem, prestaties en beleving door bewoners zijn weergegeven.

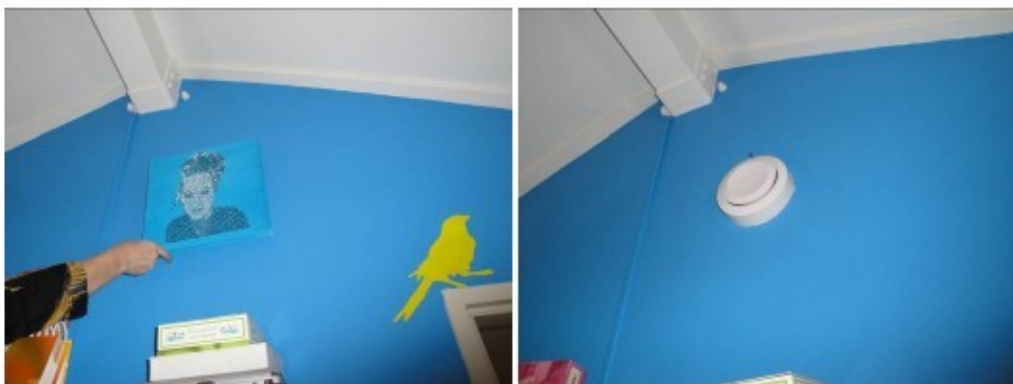
In enkele gevallen blijkt uit het gebruik van de woning dat bewoners zich niet voldoende bewust zijn van de functie en werking van onderdelen van het ventilatiesysteem, waardoor het ventilatiesysteem niet juist wordt gebruikt. Zie het voorbeeld in Figuur 29, waarbij een inblaasventiel in een slaapkamer door de bewoners is afgedekt. Met goede voorlichting over het ventilatiesysteem had een dergelijke situatie vermeden kunnen worden.

Figuur 29: Uit de bovenstaande figuren blijkt dat niet altijd voldoende voorlichting wordt gegeven over het ventilatiesysteem aan bewoners. In dit geval wordt een inblaasventiel door de bewoners gebruikt om een schilderij om te hangen. Hieruit blijkt dat de bewoners zich niet bewust zijn van het gegeven dat via het ventiel lucht wordt toegevoerd in de slaapkamer

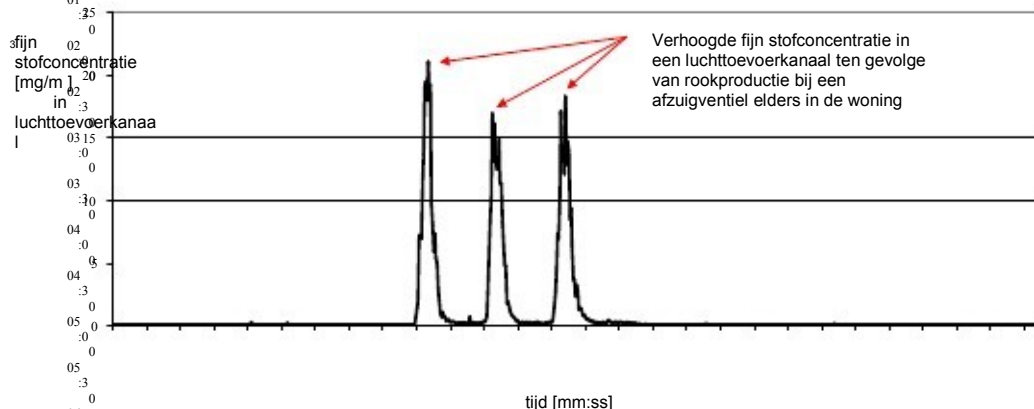
Figuur 30: Voorbeeld van een grafiek van de fijn stofconcentratie in het luchttoevoerkanaal op basis waarvan kan worden aangetoond dat 'kortsluiting' plaatsvindt tussen toe- en afvoerlucht.
