Inspectie Leefomgeving en Transport  
*Ministerie van Infrastructuur en Milieu*

## **Verlengde derde toets primaire waterkeringen**

Landelijke rapportage 2012-2013

Datum	20 december 2013
Status	Definitief

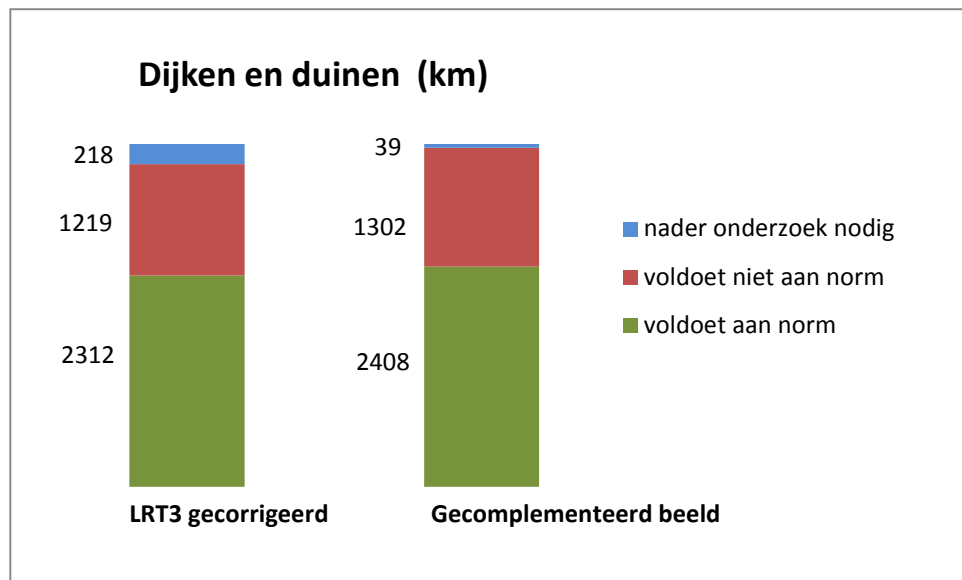
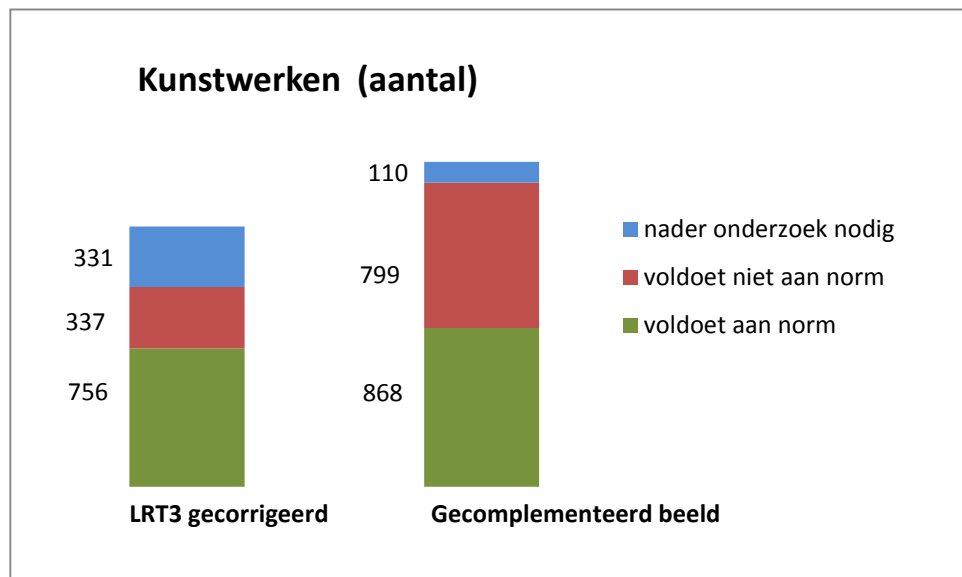
In onderstaande staafdiagrammen is het landelijk beeld op basis van LRT3 (gecorrigeerd) en het gecomplementeerd landelijke beeld (inclusief LRT3+) naast elkaar gezet.

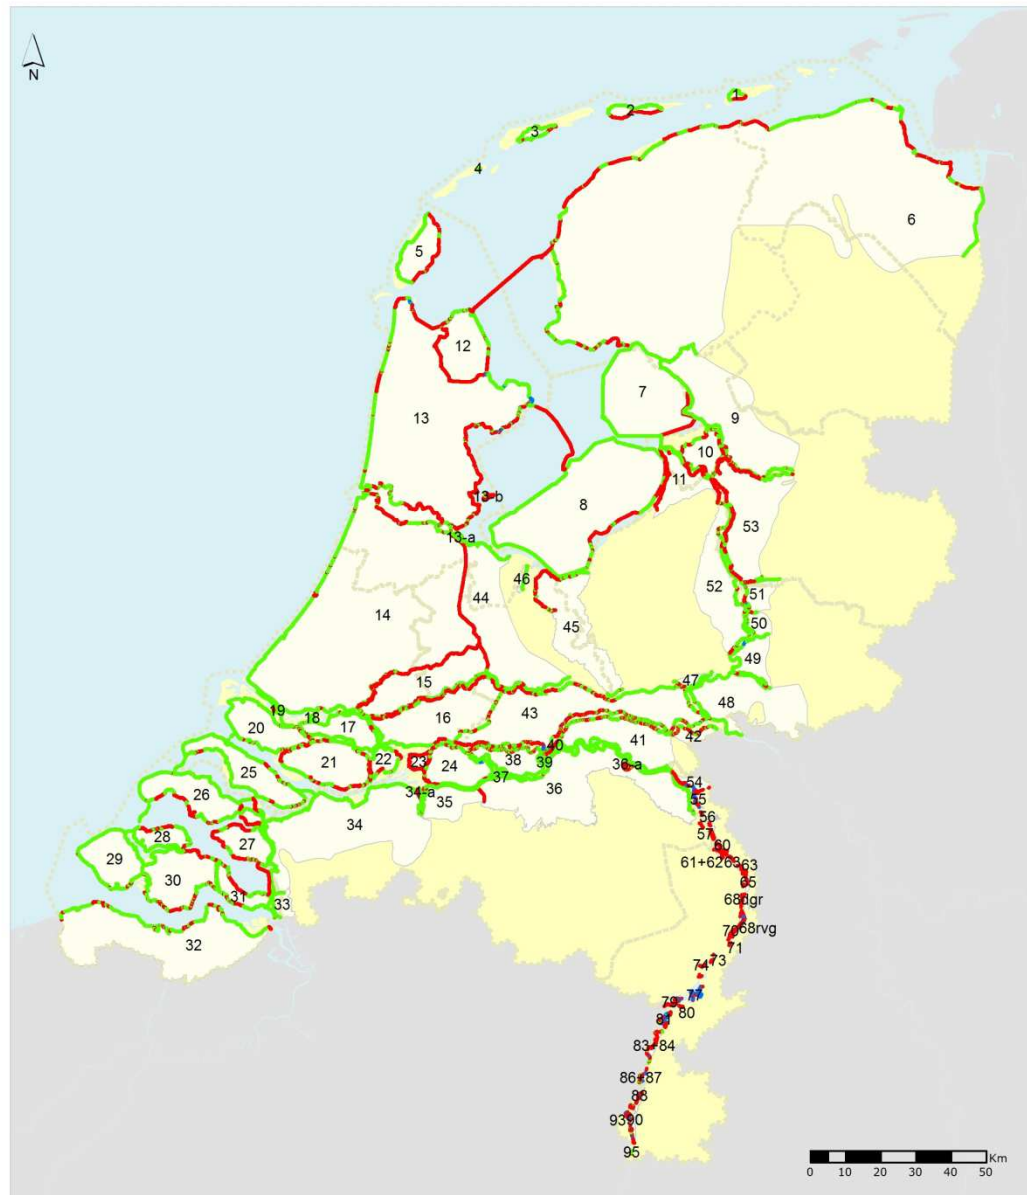
- voldoet aan de norm
- voldoet niet aan de norm
- nader onderzoek nodig

**Gecomplementeerd landelijk beeld  
verlengde derde toetsronde**

**dijken en duinen**

Bij LRT3 is het landelijk beeld voor dijken en duinen respectievelijk kunstwerken daarnaast op twee kaarten weergegeven. In dit rapport zijn hierna kaarten opgenomen die het gecomplementeerd beeld van de toetsresultaten weergeven.
