# Onderzoek naar aanwezigheid van legionella in biologische luchtwassers bij stallen

Wageningen UR Livestock Research  
Wageningen, juli 2015

Livestock Research Rapport 891

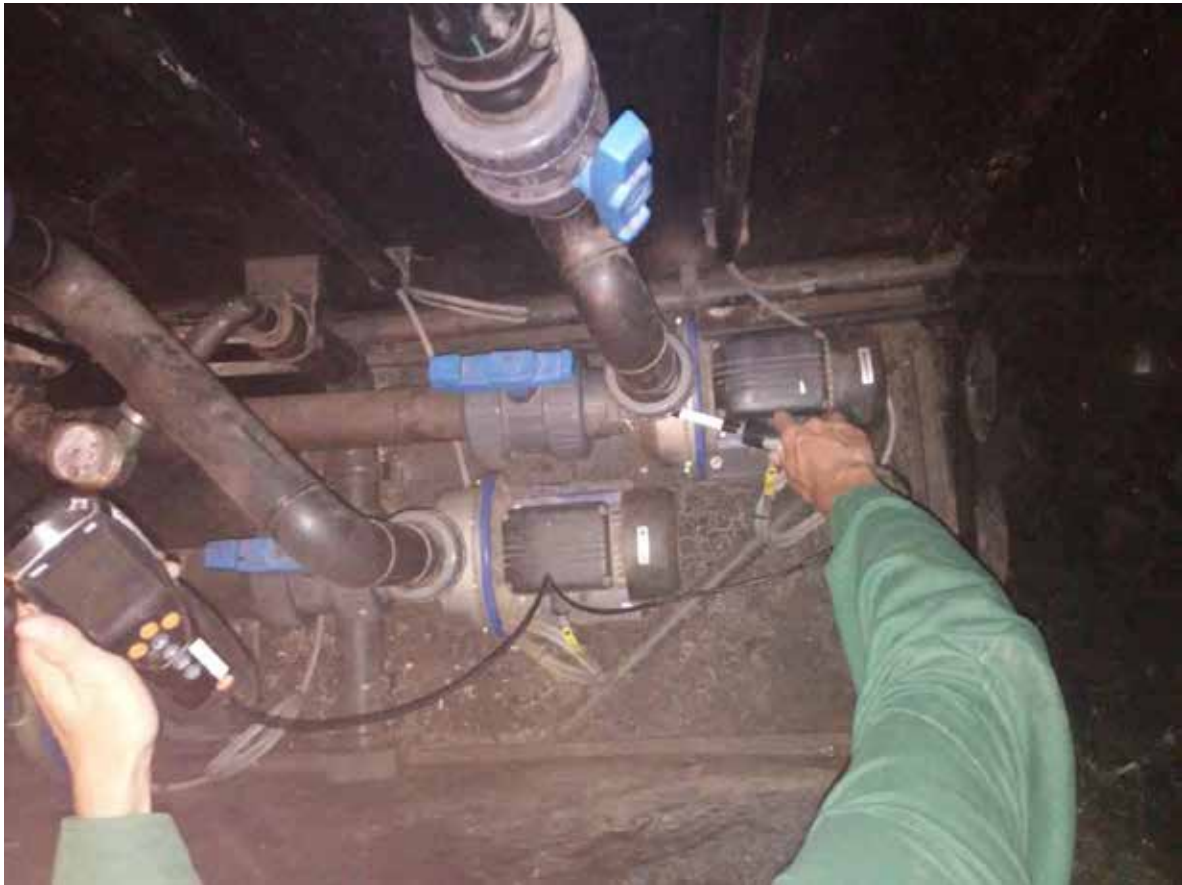
**Figuur 1** Temperatuurmeting bij de pomp waarmee het waswater wordt gerecirculeerd.

Op elke locatie is tijdens het bezoek de watertemperatuur gemeten van de drie waswatermonsters (zie paragraaf 2.4). Daarnaast is de luchttemperatuur gemeten van de inkomende lucht (de stallucht) van de wasser en van de lucht in de (werk)ruimte waarin zich meestal de recirculatiepomp, een deel van de recirculatieleiding voor het waswater en het bedieningspaneel van de luchtwasser bevinden. Hierbij is zowel de ruimtetemperatuur als de temperatuur vlak bij leidingen of pompen gemeten (zie Figuur 1).

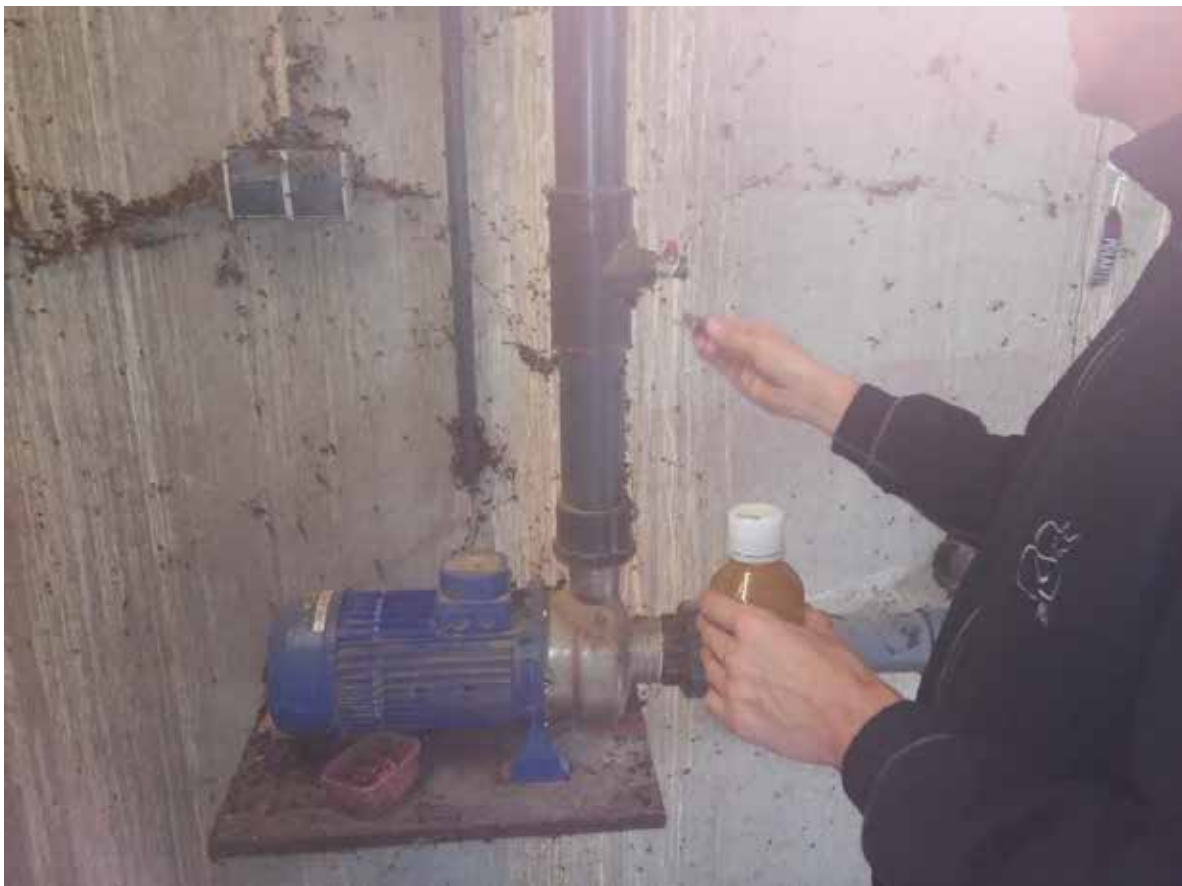
**Figuur 2** Monstername van recirculatieleiding waswater.

Indien mogelijk, werd het monster van de recirculatieleiding genomen door direct het water uit de kraan in de fles te tappen; er werd niet eerst doorgespoeld met als doel om een deel van het minder doorstroomde water op te vangen. Voor het bemonsteren van het waswater in het bassin en bij de sproeiers is gebruik gemaakt van een roestvrijstalen pannetje met lange steel (2 m). Via een trechter is vervolgens het water in de fles gegoten (zie Figuur 3). Na elk bezoek is het pannetje en de trechter omgespoeld.

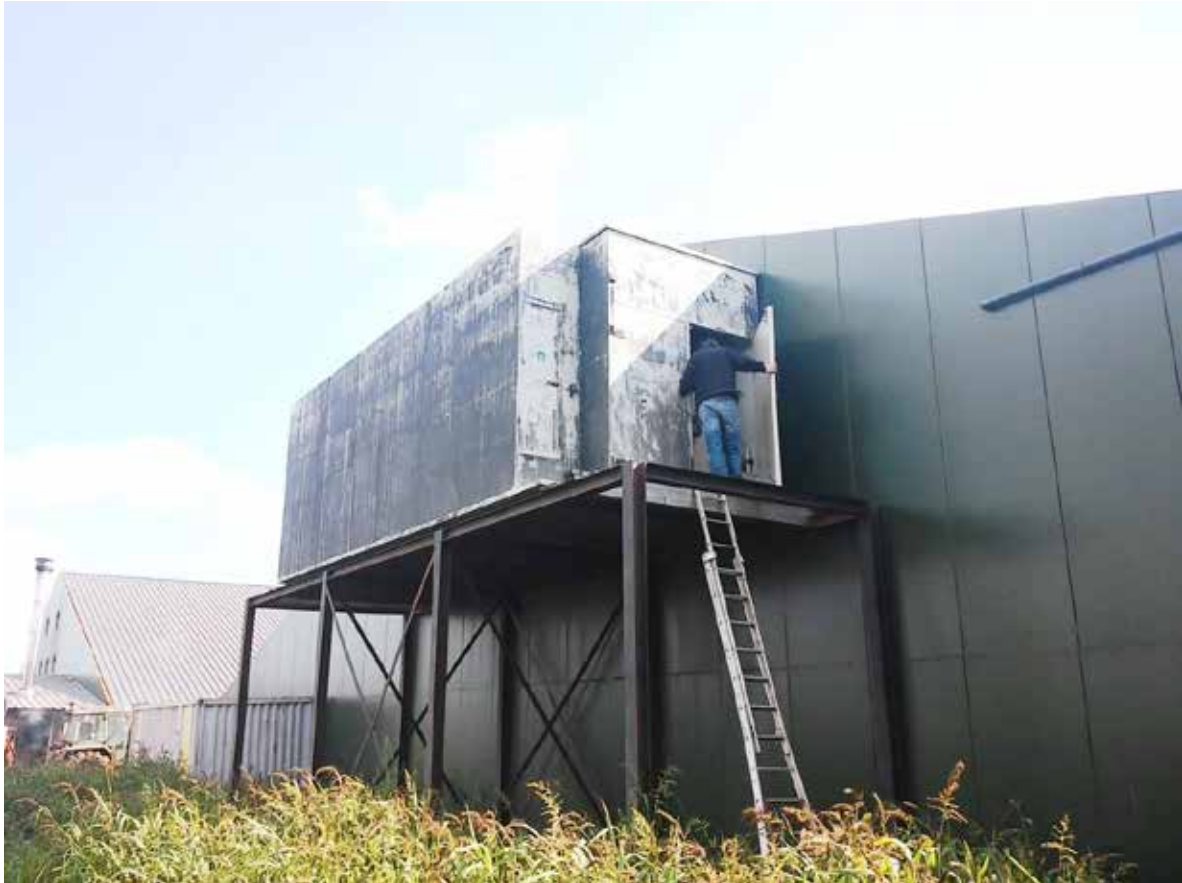
**Figuur 7** Luchtwasser alleen te bereiken met schuifladder.

Opvallend was dat op locaties waar het onderhoud achterstallig was of waar de veehouder zelden de wasser inspecteerde, het vooral wassers betrof waarbij de bereikbaarheid slecht was of waarvoor veel handelingen nodig waren om de wasser te bekijken. Zo is bijvoorbeeld in Figuur 7 te zien dat de kast waar de pomp, de kleppen, meters en het controlepaneel van de wasser zich bevinden alleen te bereiken is met een losse schuifladder; er is geen reling aanwezig of een bordes vloer waarop veilig kan worden gestaan. De persoon op de foto staat op een losse plank die op het metalen frame is gelegd waarop de wasser is gemonteerd.

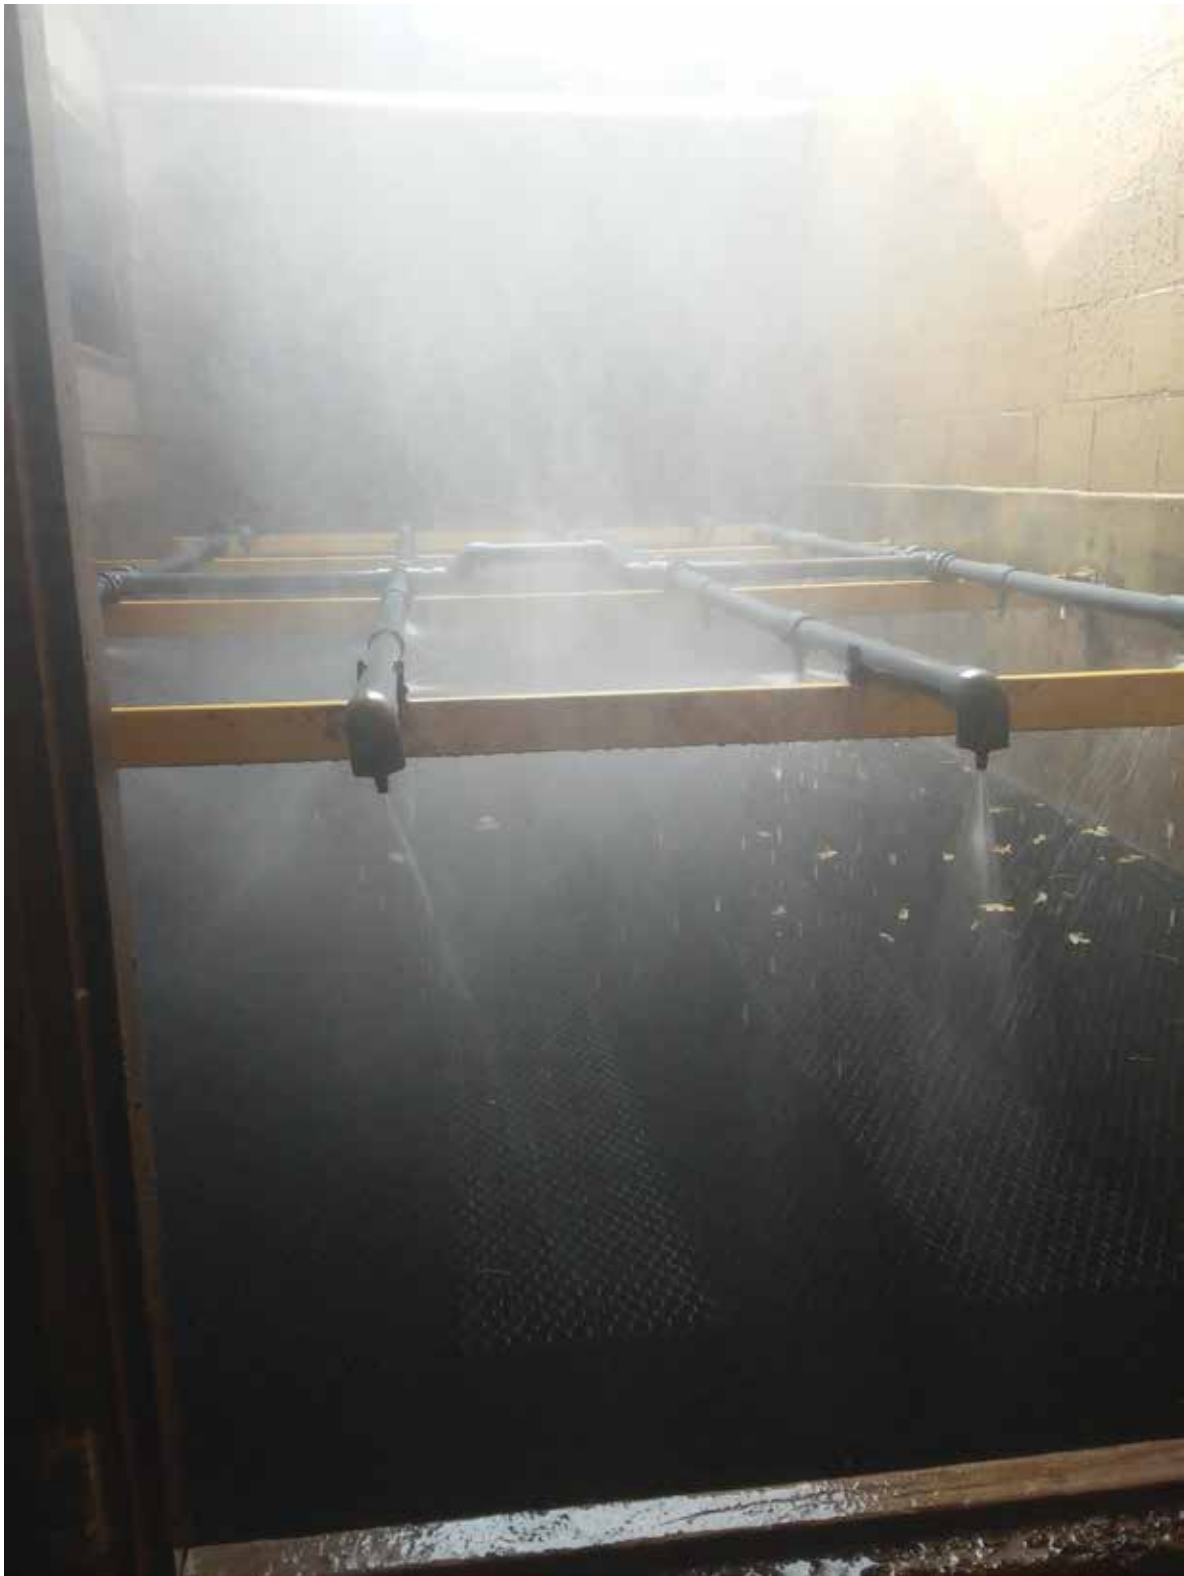
**Figuur 8** Bladeren zichtbaar op het waspakket; de voorgeschreven druppelvanger is niet aanwezig.

Bij 5 van de 36 bezochte luchtwassers was geen druppelvanger aanwezig (zie bijvoorbeeld Figuur 8), bij de overige luchtwassers wel. Een druppelvanger is bedoeld en ontworpen om druppels met veel massa ('grote druppels') uit de lucht af te scheiden. Bij meerdere luchtwassers is biofilm aangetroffen op de druppelvangers (Figuur 13). Ook wanneer een druppelvanger wordt gebruikt zal (een deel van de) relevante aerosolen waarschijnlijk nog steeds in de omgeving worden gebracht.

Tijdens het onderzoek bleek dat bij 5 van de 36 luchtwassers (dus in 14% van de gevallen) geen druppelvanger aanwezig was, hetgeen toegestaan is. Bij een biologische luchtwassers wordt een druppelvanger namelijk niet standaard voorgeschreven. Volgens het 'Technisch informatiedocument luchtwassystemen voor de veehouderij' (VROM, 2013) is de reden daarvoor dat met de gereinigde lucht uitgeblazen druppels waswater niet of nauwelijks schadelijk voor de omgeving zijn (bij chemische luchtwassers wordt een druppelvanger wel standaard voorgeschreven). Aangezien een druppelvanger de emissie van aerosolen beperkt, zal toepassing van een druppelvanger bij biologische

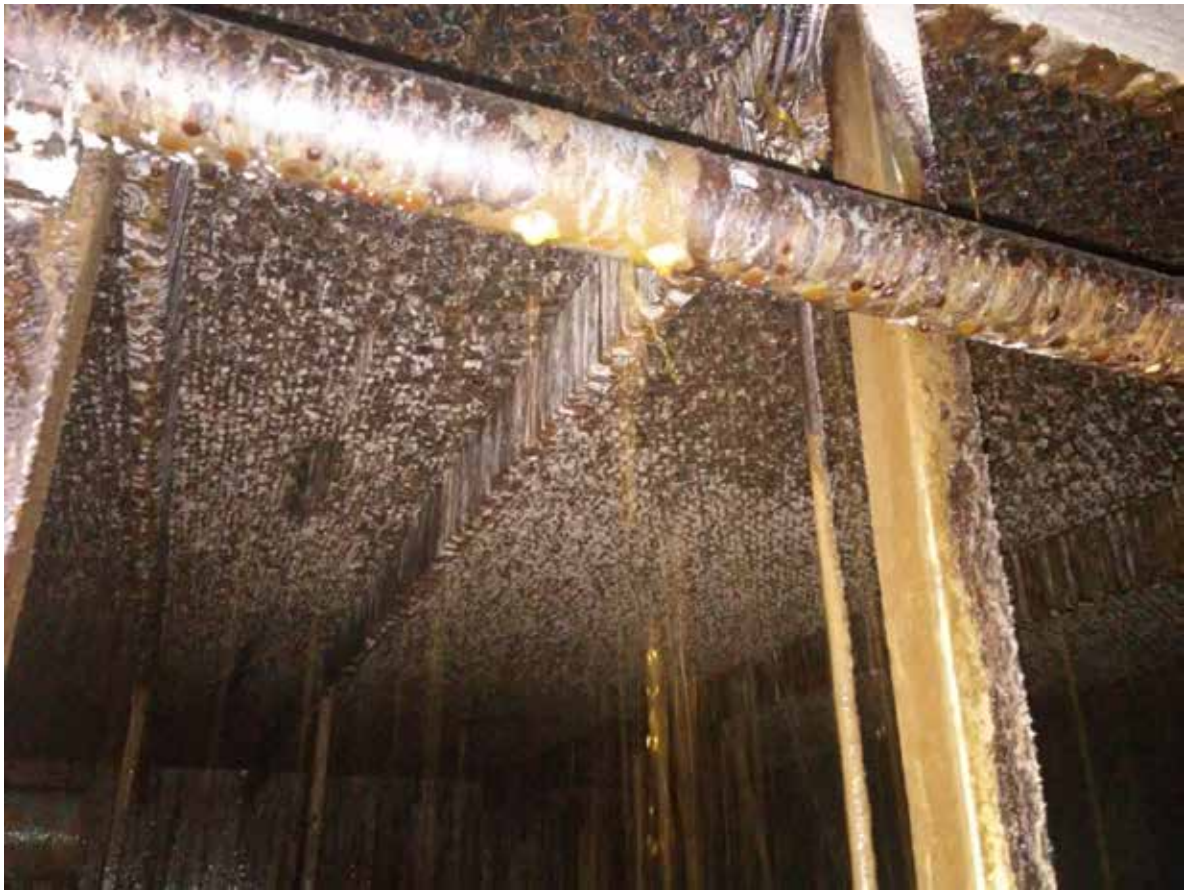
**Figuur 9** Biofilm is zichtbaar op constructie en waspakket.

Bij 4 locaties werkten niet alle sproeiers wat duidt op verstopping en achterstallig onderhoud. Door deze verstoppingen kan er sprake zijn van een mindere doorstroming van het waswater door de leidingen, het waspakket en het bassin. Bij een paar wassers waren bladeren zichtbaar op het waspakket (zie bijvoorbeeld Figuur 8) en bij 4 wassers is biofilm op de wanden van de luchtuitlaat of op de druppelvangers waargenomen. Door de constructie van de wassers was het niet altijd mogelijk bij de druppelvanger of luchtuitlaat te komen. Het is niet uitgesloten dat biofilm op meer plekken bij de uitlaat aanwezig is. Op locaties waar het waspakket van onderen te bekijken was, was meestal biofilm zichtbaar; ook op wanden en de dragende constructie van de wassers werd biofilm waargenomen (zie Figuur 9). Bij 7 locaties werd veel schuim waargenomen waarop deels 'bruinige' biofilm en/of stof zichtbaar was (zie Figuur 10).

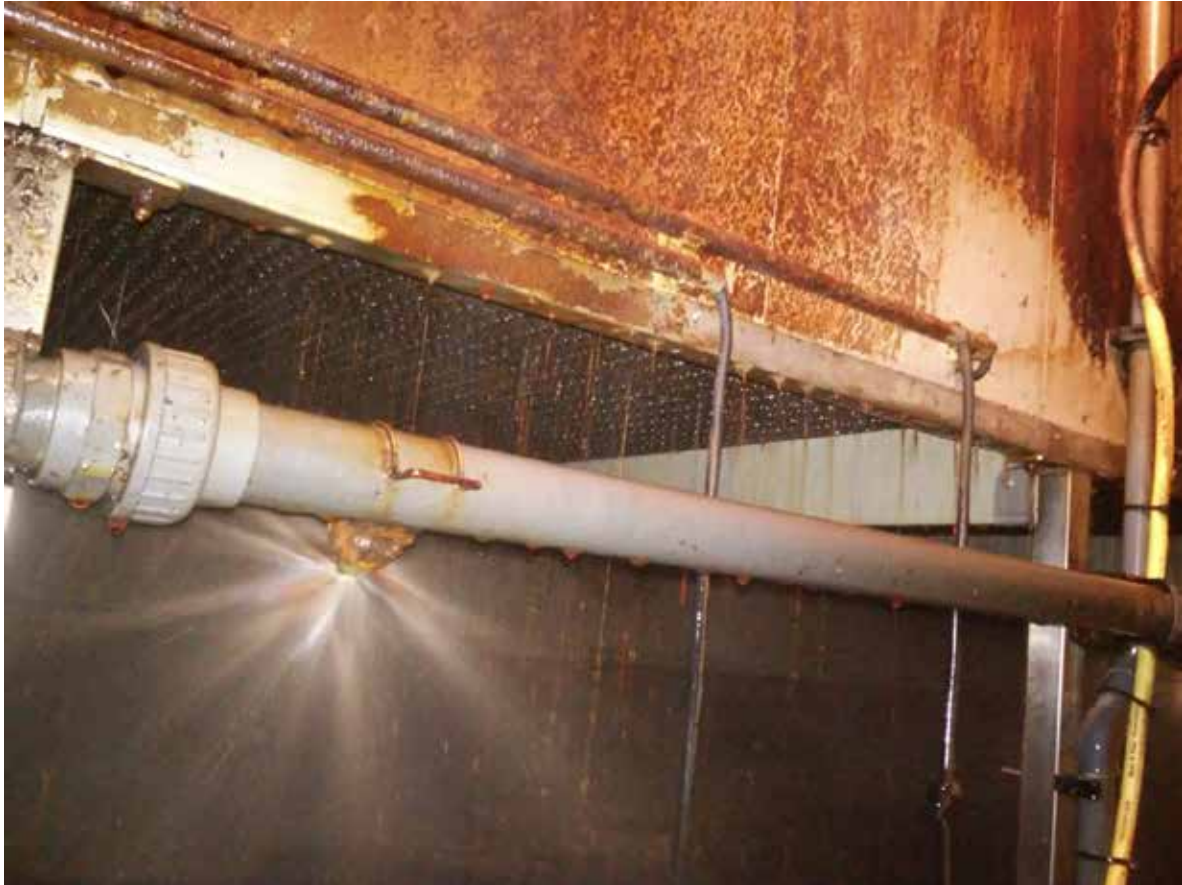
**Figuur 12** *Stofwasstap type B. De sproeiers zijn zichtbaar die de lucht bevochtigen juist voordat deze door het biowaspakket wordt geleid.*

**Type B** (zie Figuur 12): Dit type lijkt op type A maar de sproeiers zijn niet bovenin de ruimte gemonteerd maar aan de onderzijde, juist voordat de lucht door het biowaspakket wordt geleid ('mee-stroom' principe).

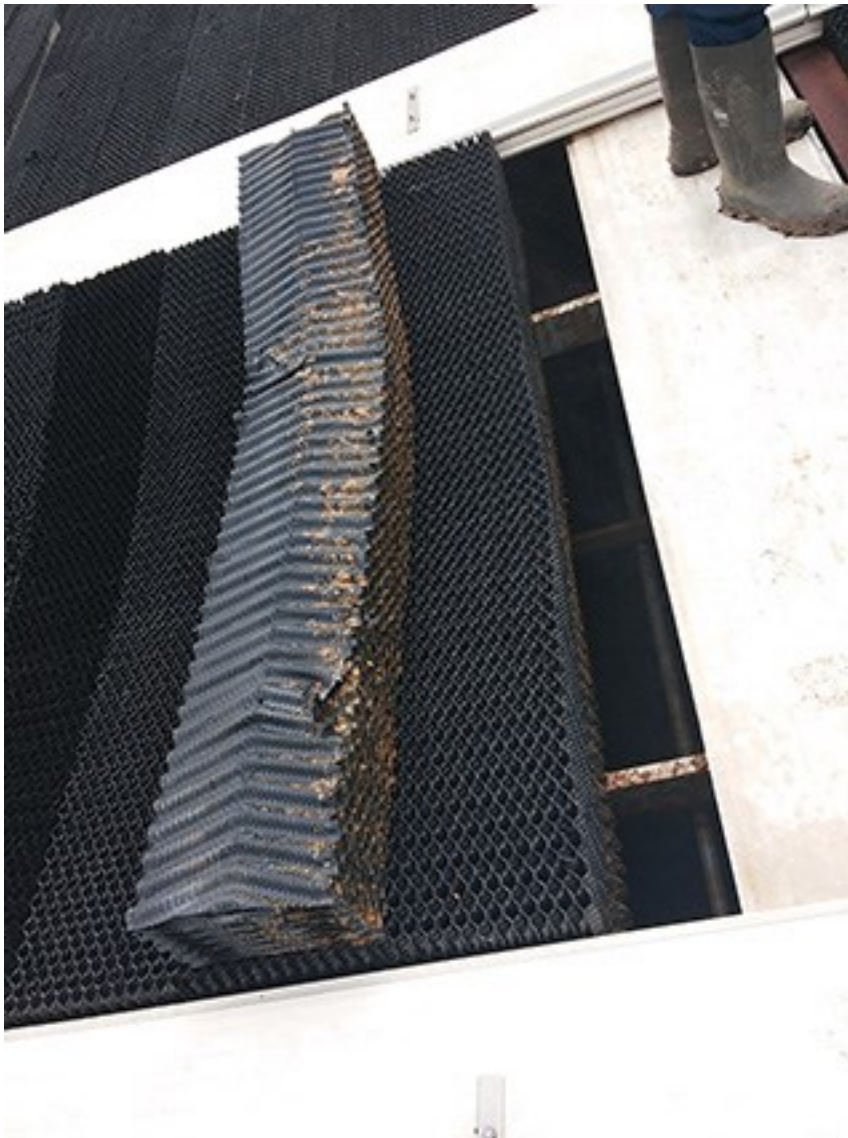
**Figuur 13** *Bovenaanzicht van de luchtuitlaat van de biologische luchtwasser; het zwarte kunstofpakket is de druppelvanger. Eén van de druppelvangermodules is verwijderd en ligt op zijn kant op de andere druppelvangermodules. Op de verwijderde druppelvangermodule is geel-bruine biofilm zichtbaar (aan de kant waar de sproeiers zich bevinden).*
